Ekebergbakken 12, 1823 KNAPSTAD

**Pen og praktisk bolig over to plan.
Nyere kjøkkeninnredning, 3
soverom, garasje og carport.**

Tilstandsrapport

Befaringsdato: 08.04.2026

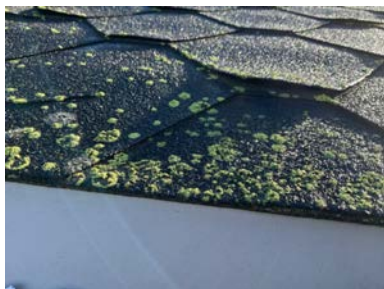
Siden taket (takkonstruksjon, taktekking og skorstein) kun er observert fra takfot i stige, er vurderingen begrenset av dette. Det er ikke sikkerhetsmessig forsvarlig å bevege seg ut på taket. Selv om det ikke er avdekket skader under befaringen, betyr ikke dette at det ikke foreligger skader som en besiktigelse på taket kan avdekke. Vær oppmerksom på denne risikoen. En undersøkelse på taket kan utføres av en fagperson under tilstrekkelige sikkerhetsforhold.

- På grunn av alder og slitasje bør det påregnes utskifting av taktekking i nær fremtid for å unngå lekkasjer og følgeskader på underliggende konstruksjoner.

- Dersom tiltak ikke gjennomføres, øker risikoen for vanninntrenging og skader på undertak og øvrige bygningsdeler.

- Det anbefales å overvåke takets tilstand jevnlig og vurdere nærmere inspeksjon av taket utført av fagperson under sikre forhold.

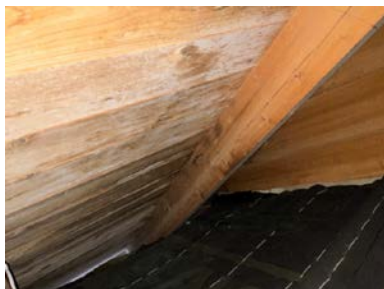
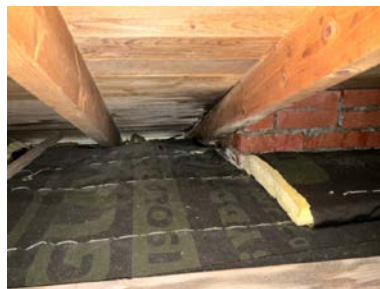
- Det er fra loft/kryploft påvist indikasjoner på at det er punktering av dampsperre, som medfører svekket effekt av dampsperrerefunksjonen.
- Det er påvist fuktskjolder/skader i takkonstruksjonen.

- Det er registrert områder med muggsopp og svertesopp i undertaket på loftet. Dette skyldes ofte for høy fuktighet på loftet, hvor fuktig luft fra boligen stiger opp og kondenserer når den kjøles ned. Dette kan være et resultat av feil eller manglende dampsperre. En dampsperre har som funksjon å hindre at fuktig inneluft trenger opp i takkonstruksjonen, hvor den kan forårsake kondens og fuktskader.

- Det er påvist fuktskjolder i undertaket rundt gjennomføringer. Det er også registrert skader i himlingen i stue, som kan relateres til dette forholdet.

- Det anbefales å utbedre eller etablere dampsperre mellom bolig og loft for å hindre at fuktig inneluft trenger opp på loftet og forårsaker kondens og fuktskader, samt forhindre videre utvikling av muggsopp og svertesopp.

- Dersom tiltak ikke gjennomføres, vil det være økt risiko for ytterligere fuktskader, soppvekst og forringelse av konstruksjonen, noe som kan medføre helsemessige utfordringer og redusert levetid for takkonstruksjonen.
