Johan P. Clausens gate 6, 6508 KRISTIANSUND N

**2-roms selveierleilighet med
sentral beliggenhet!**

Tilstandsrapport

Befaringsdato: 18.03.2026

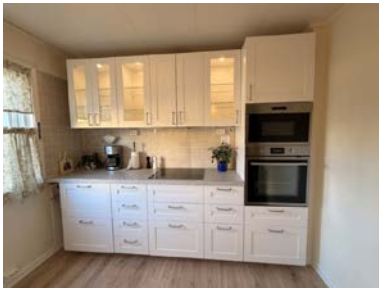
1. ETASJE > KJØKKEN

1 TG 2 Avtrekk

Det bør etableres mekanisk eller forsert avtrekk fra kokesonen for å sikre tilstrekkelig ventilasjon. Manglende avtrekk kan føre til dårlig luftkvalitet, økt fuktbelastning og risiko for luktspredning i boligen.
