**Kavlebruvegen 5, 2312 OTTESTAD**

**Salgsobjekt:** Andelsleilighet  
**Eierform:** Andel  
**Byggeår:** 2005  
**BRA-i/BRA Total** 191/203 kvm  
**Tomtstr.:** 5974 m<sup>2</sup>  
**Soverom:** 4  
**Gnr./bnr.** Gnr. 13, bnr. 5  
**Andelsnr.:** 55202  
**Oppdragsnr.:** 1213250050

| Tilstandsrapport ..... | 62 |

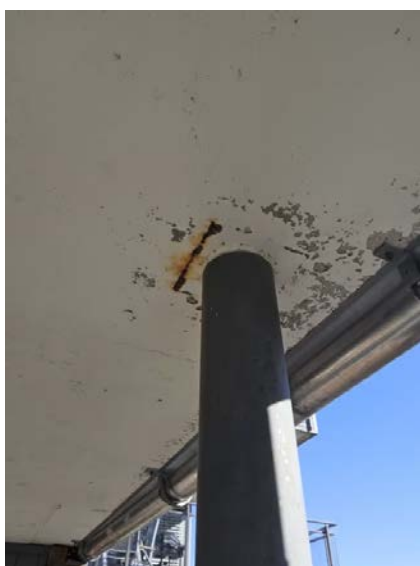
Avflasket maling og rustdannelser mot overliggende balkong.

Rekkverket tilfredsstiller krav til høyde på oppføringstidspunktet, men er lavere enn dagens forskriftskrav på 100 cm, ingen tiltak er påkrevd. Det registreres avflasket maling på betong og rustdannelser på søyle mot overliggende balkong, overflatebehandling anbefales. Det er liten høydeforskjell mellom gulvoverflate på balkong og døråpning, forholdet øker faren for at overvann på balkongen fører til skader i dør/veggkonstruksjon, forholdet bør holdes under oppsikt. Terrassen er flislagt, tettesjiktet under fliser er ikke tilgjengelig for inspeksjon, og vurdert til å ha en alder som tilsier usikker tilstand/restlevetid.

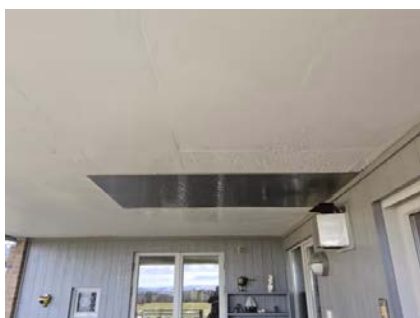
| Selger opplyser og det registreres at det danner seg noe kondens mot overliggende balkong som følge av varm eksosluft fra gasspeis. Det har blitt montert en metallplate i himlingen for å redusere fuktbelastningen. Det vurderes at det ikke er behov for umiddelbare tiltak utover at forholdet holdes under oppsikt, slik at tiltak kan iverksettes ved behov. | |

Kondensdannelser i betonghimling mot overliggende balkong ved eksosrør til gasspeis .

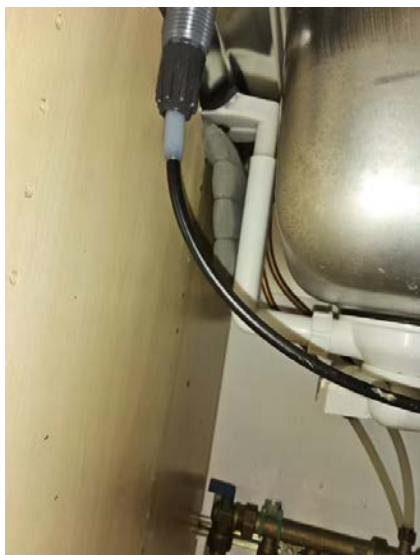
## 6.9 Avløpsrør: Utleiedel

Lekkasje fra avløpsrør tilknyttet dryppbrett på kjøkkenvask. Det er flere boenheter i bygget og kontroll om kloakk er luftet over tak er ikke foretatt. Det er ikke påvist noen stakeluke i boenheten. Staking kan i enkelte tilfeller utføres via sluk eller andre installasjoner med avløp.

Det registreres lekkasje fra avløpsrør tilknyttet kjøkkenvaskens dryppbrett.

På grunn av registrert lekkasje ved bruk av dryppbrett på kjøkkenvask så anbefales det en utbedring av rørlegger.

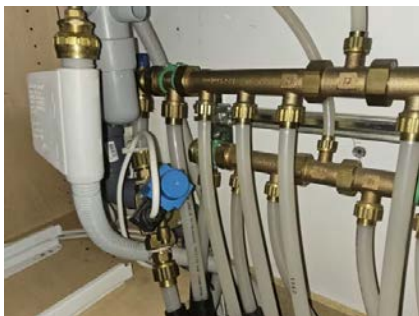
| <p>Det er ikke etablert fordelerskap. Rørfordeling er synlig under kjøkkenvask. Det er etablert automatisk lekkasjestopper som stenger vannet ved en eventuell lekkasje.</p> | |

Åpen rørfordeling med automatisk vannstoppeventil under kjøkkenvask.

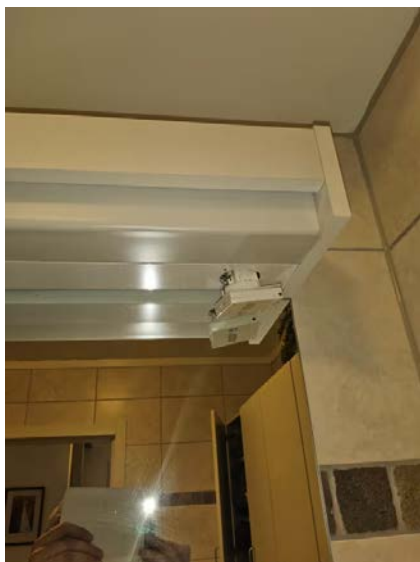
Løs/defekt stikkontakt i lysarmatur på vaskerom.

Med bakgrunn i de registrerte avvik bør det gjennomføres strakstiltak i form av en utvidet el-kontroll av en kvalifisert elektrofaglig person og nødvendige tiltak vurderes deretter.

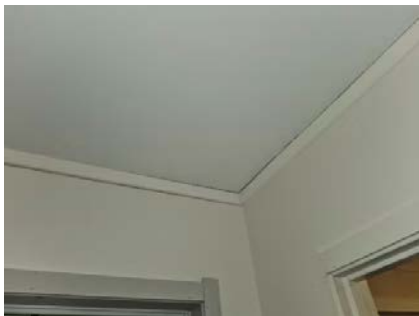
Riss/sprekker mellom listverk og overflater.

Basert på alder så vurderes det at overflatene er funksjonelle med normal bruksslitasje. Det registreres stedvise riss/sprekker i overgang mellom vegg og himlingsflater i hovedsak i utleiedel. Eksakt årsak er ukjent, men forholdet kan skyldes naturlige bevegelser i bygningen forårsaket av varierende luftfuktighet- og temperaturforhold. Det anbefales å foreta sparkling og maling av riss/sprekker slik at forholdet kan observeres over tid, med tanke på om dette er under utvikling eller er stabilt.
