Kavlebruvegen 5, 2312 OTTESTAD

**OTTESTAD / SANDVIKA**

# DITT NYE HJEM?

| Tilstandsrapport ..... | 53 |

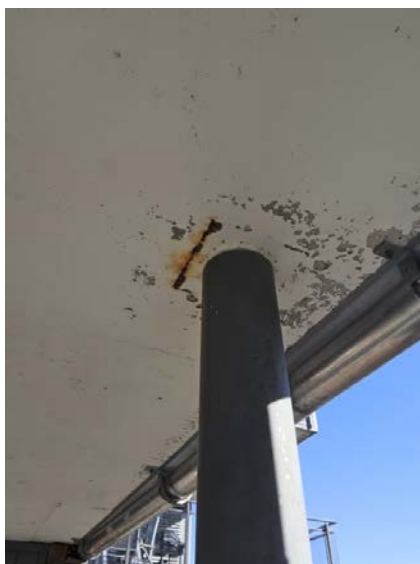
Avflasket maling og rustdannelser mot overliggende balkong.

Rekkverket tilfredsstiller krav til høyde på oppføringstidspunktet, men er lavere enn dagens forskriftskrav på 100 cm, ingen tiltak er påkrevd. Det registreres avflasket maling på betong og rustdannelser på søyle mot overliggende balkong, overflatebehandling anbefales. Det er liten høydeforskjell mellom gulvoverflate på balkong og døråpning, forholdet øker faren for at overvann på balkongen fører til skader i dør/veggkonstruksjon, forholdet bør holdes under oppsikt. Terrassen er flislagt, tettesjiktet under fliser er ikke tilgjengelig for inspeksjon, og vurdert til å ha en alder som tilsier usikker tilstand/restlevetid.

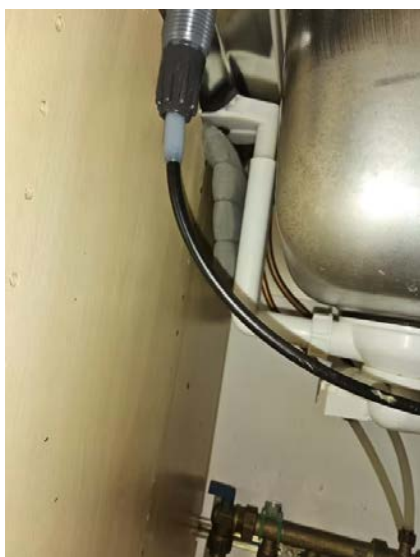
## 6.9 Avløpsrør: Utleiedel

Lekkasje fra avløpsrør tilknyttet dryppbrett på kjøkkenvask. Det er flere boenheter i bygget og kontroll om kloakk er luftet over tak er ikke foretatt. Det er ikke påvist noen stakeluke i boenheten. Staking kan i enkelte tilfeller utføres via sluk eller andre installasjoner med avløp.

På grunn av registrert lekkasje ved bruk av dryppbrett på kjøkkenvask så anbefales det en utbedring av rørlegger.

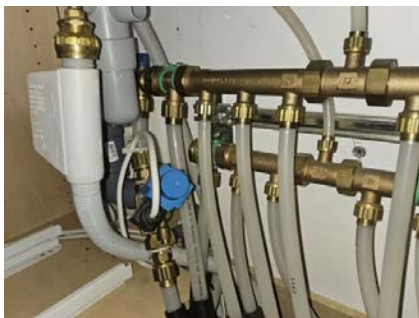
| Det er ikke etablert fordelerskap. Rørfordeling er synlig under kjøkkenvask. Det er etablert automatisk lekkasjestopper som stenger vannet ved en eventuell lekkasje. | |

Åpen rørfordeling med automatisk vannstoppeventil under kjøkkenvask.

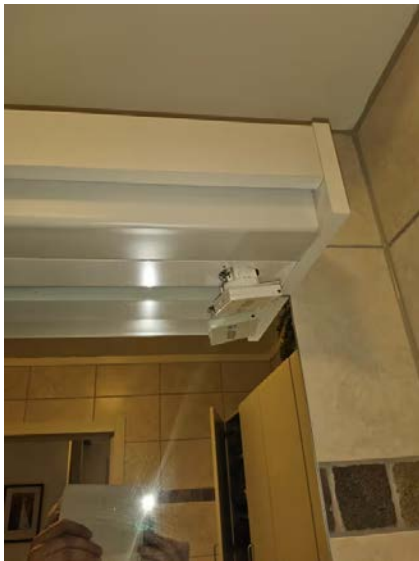
Løs/defekt stikkontakt i lysarmatur på vaskerom.

Med bakgrunn i de registrerte avvik bør det gjennomføres strakstiltak i form av en utvidet el-kontroll av en kvalifisert elektrofaglig person og nødvendige tiltak vurderes deretter.

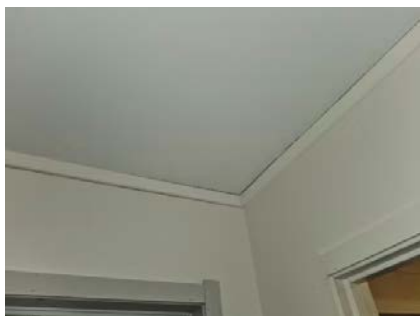
Riss/sprekker mellom listverk og overflater.

Basert på alder så vurderes det at overflatene er funksjonelle med normal bruksslitasje. Det registreres stedvise riss/sprekker i overgang mellom vegg og himlingsflater i hovedsak i utleiedel. Eksakt årsak er ukjent, men forholdet kan skyldes naturlige bevegelser i bygningen forårsaket av varierende luftfuktighet- og temperaturforhold. Det anbefales å foreta sparkling og maling av riss/sprekker slik at forholdet kan observeres over tid, med tanke på om dette er under utvikling eller er stabilt.
