Husebygrenda 25, 3219 SANDEFJORD

**Romslig enebolig med 2  
utleiedeler, 5 garasjeplasser med  
løftebukk. Solrik terrasse, nærhet  
ny skole, natur og Kariåsen**

# Tilstandsrapport

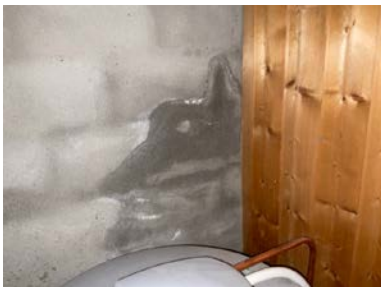
- Det er gjennom målinger påvist høyt fuktnivå i trevegger i underetg./kjeller, det er derfor ikke foretatt hulltaking

Fibermetningsgrad for treverk er ca 28 vektprosent, som tilsier fritt vann i trevirke med over 28 vektprosent. Treverk bør ha fuktinnhold lavere enn 15 vektprosent. I treverk med fuktighet over 17 vektprosent fukt øker faren for råte og muggsoppvekst.

Fukt og saltutslag på innvendig grunnmur.

- Ytterligere undersøkelser må foretas for å få kartlagt tilstanden og omfanget på eventuelle skader.

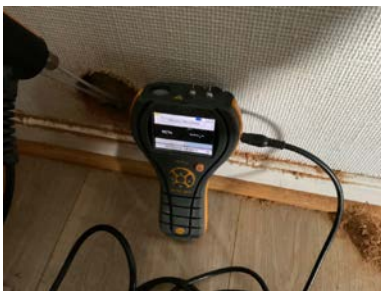
Det er foretatt hulltaking og fuktmåling i tilliggende konstruksjon til våtrommet uten at det ble påvist fukt inne i konstruksjonen.

Fuktmåling i vegg

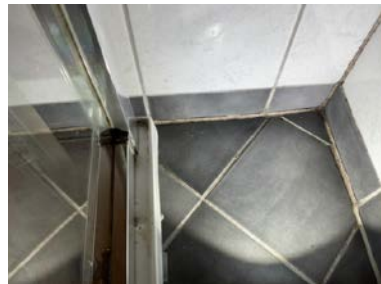
- Det er påvist at flisfuger har riss/sprekker.
- Det er påvist at høydeforskjell fra topp slukrist til gulv/synlig topp membran ved dørterskel er mindre enn 25 mm.

Det er sprekk i silikonfuge i overgang gulv vegg.

Sprekk i fuge

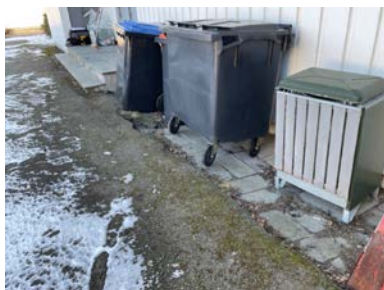
Terreng som faller mot boligens grunnmur.

Terreng som faller mot boligen fordrer en velfungerende drenering og utvendig fuktsikring for å minske fuktrykket mot boligens grunnmur. Det bør foretas terrengjustering slik at terrenget faller bort fra boligen.
