Husebygrenda 25, 3219 SANDEFJORD

**Romslig enebolig med 2  
utleiedeler, 5 garasjeplasser,  
løftebukk, solrik terrasse, nærhet  
ny skole, natur og Kariåsen**

# Tilstandsrapport

Befaringsdato: 13.02.2025

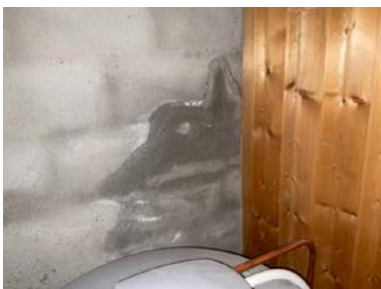
- Det er gjennom målinger påvist høyt fuktnivå i trevegger i underetg./kjeller, det er derfor ikke foretatt hulltaking

Fukt og saltutslag på innvendig grunnmur.

- Ytterligere undersøkelser må foretas for å få kartlagt tilstanden og omfanget på eventuelle skader.

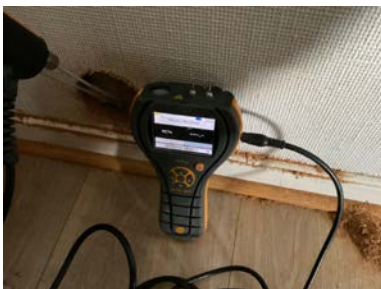
Det er foretatt hulltaking og fuktmåling i tilliggende konstruksjon til våtrommet uten at det ble påvist fukt inne i konstruksjonen.

Fuktmåling i vegg

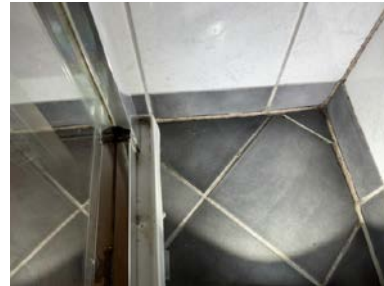
- Det er påvist at flisfuger har riss/sprekker.
- Det er påvist at høydeforskjell fra topp slukrist til gulv/synlig topp membran ved dørterskel er mindre enn 25 mm.

Det er sprekk i siliconfuge i overgang gulv vegg.

Sprekk i fuge

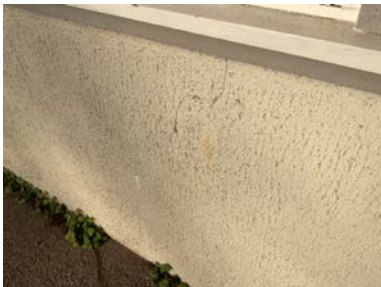
Det er riss i grunnmur under vinduer i underetasjen.

Riss i grunnmur.

Riss i grunnmur bør følges med på.

Malingsavskalling bør skrapes og overflatebehandles.

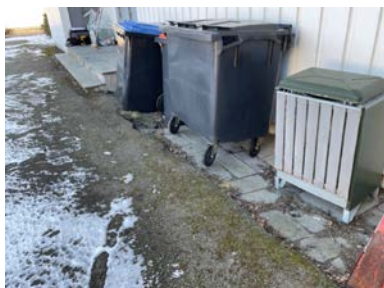
Terreng som faller mot boligens grunnmur.

Terreng som faller mot boligen fordrer en velfungerende drenering og utvendig fuktsikring for å minske fuktrykket mot boligens grunnmur. Det bør foretas terrengjustering slik at terrenget faller bort fra boligen.
