Nøkkelinformasjon

Salgsobjekt: Enebolig
Eierform: Eiet
Byggeår: 1968
BRA-i/BRA Total 270/313 kvm
Tomtstr.: 2397.5 m²
Soverom: 4
Antall rom: 6
Gnr./bnr. Gnr. 42, bnr. 356
Oppdragsnr.: 1411250333

Tilstandsrapport

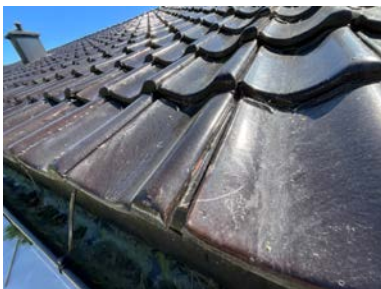
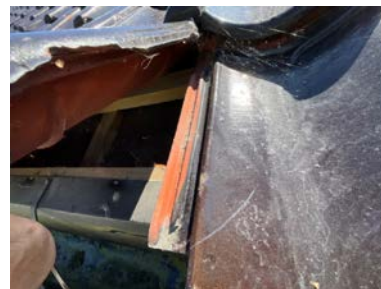
TG 2 Nedløp og beslag

Takrenner, nedløp og beslag av metall.

- Det er rust på innfestingen av takrenner/nedløp.

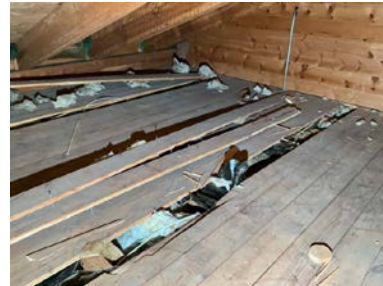
Mangler isolasjon delvis.

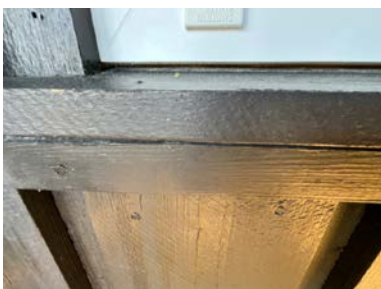
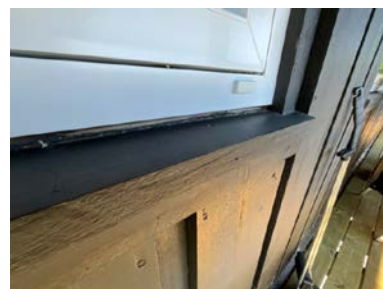
- Det er påvist avvik rundt innsetningsdetaljer.

Fare for fukt inn i veggen.

- Det bør gjøres tiltak for å lukke avviket.

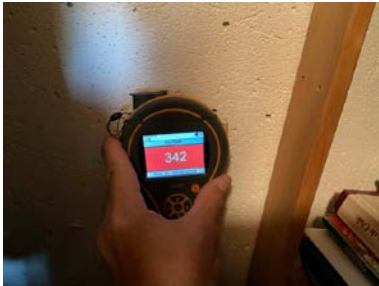
Rommene som vender mot terrenget er bod, kjøkken, vaskerom, bad stue og teknisk rom. Ved søk etter fukt er det økende mot gulvet og nedre deler av veggene. Det er registrert kalkutslag på deler av overflatene.

- Det er påvist indikasjoner på noe fuktgjennomtrenging inn i kjellermur.

- Det påviste fuktnivå gir grunn til å overvåke konstruksjonen jevnlig for å se utvikling over tid, og eventuelt foreta tiltak for å unngå fuktskader.

Anbefaler tiltak på dreneringen da høy fuktighet på sikt vil kunne resultere i mugg/råte i de deler av underetasjen som ligger mot terrenget. Det er nå ingen tegn på skader, men det kan ikke utelukkes skader som ikke er registrert overflatene på badet ikke er mulig å kontrollere.

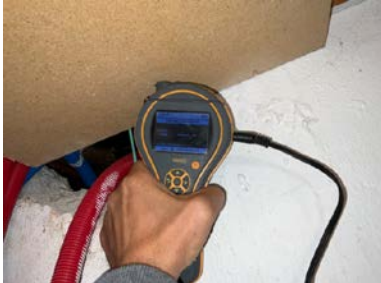
UNDERETASJE > BAD

Baderomsplater av denne typen, der det dusjes rett på stilles det høy grad av erfaring for å montere. Det er ikke mulig å sjekke om monteringen er i hht monteringsanvisning. Platene har på befaringsdagen ingen tegn på skader, men anbefaler å montere tett dusjkabinett.

- Det er vindu/dør med ikke fuktbestandige materialer i våtsonen (ved vask, dusj, badekar, osv.), løsningen eller byggematerialet er uegnet.
- Våtromsplater er ikke montert fagmessig.

- Uegnede materialer må fuktbeskyttes/utskiftes.
 - Dersom våtromsplatene ikke er montert fagmessig, kan dette medføre utettheter som øker risikoen for fuktinntrengning bak platene. Over tid kan dette føre til oppfukning av tilstøtende konstruksjoner, noe som kan resultere i råteskader, muggvekst og eventuelle lekkasjer.
- Vinduet er plassert i våtsone, forsiktighet ved bruk anbefales.

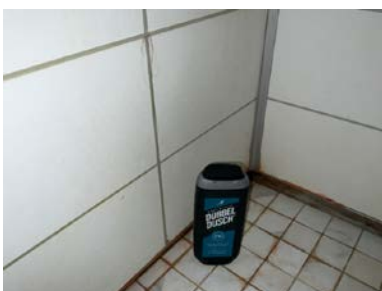
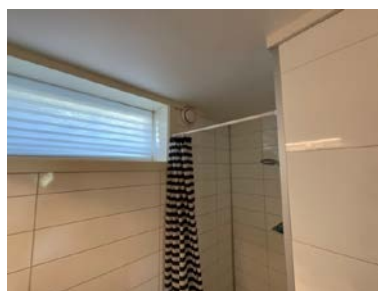
UNDERETASJE > BAD

Det er lokalisert noe hull lyd, men flisene virker å sitter godt. Det er ingen riss i fugene. Strakstiltak er ikke nødvendig.

- Det er påvist avvik i krav til høydeforskjell/fall-løsning på våtrommet.

- Til tross for avviket i fall/høydeforskjell til sluk, vil gulvet fortsatt kunne lede vann mot sluket, men med redusert effektivitet. Dette kan potensielt øke risikoen for vannansamling i enkelte områder av badet.

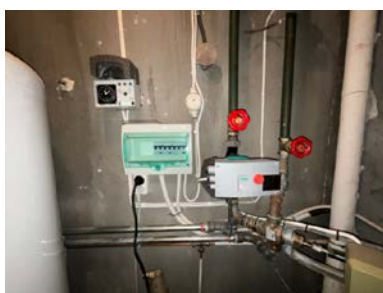
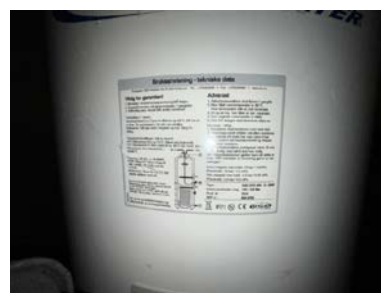
TG 2 Vannbåren varme

I boligen er det vannbåren varme tilkoblet radiatorer i enkelte rom. Inspeksjonen innebærer å sjekke etter lekkasjer i koblinger på synlige deler.

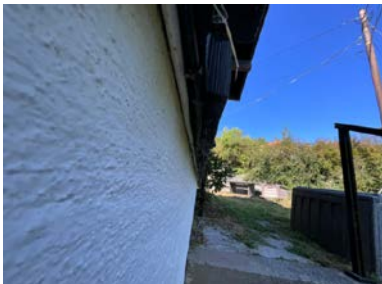
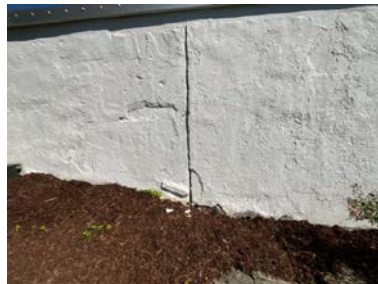
TG 2 Terrengforhold

Boligen er oppført i skrått terreng.
Tilstandsgrad er satt på bakgrunn av fukt i underetasjen og synlige deler av eiendommen.
