Fagerlundvegen 68 B, 2384 BRUMUNDDAL

**Salgsobjekt:** Enebolig  
**Eierform:** Eiet  
**Byggeår:** 1983  
**BRA-i/BRA Total** 191/229 kvm  
**Tomtstr.:** 960.8 m<sup>2</sup>  
**Gnr./bnr.** Gnr. 7, bnr. 73  
**Oppdragsnr.:** 1213250035

# gnr. 7, bnr. 73

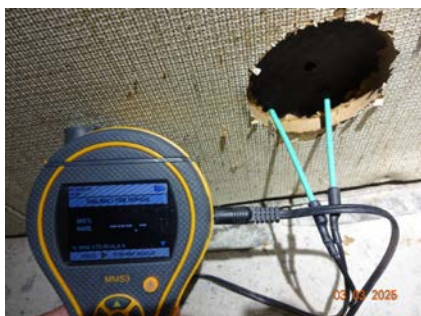
### 1.ETASJE > VASKEROM

#### TG 3 Generell

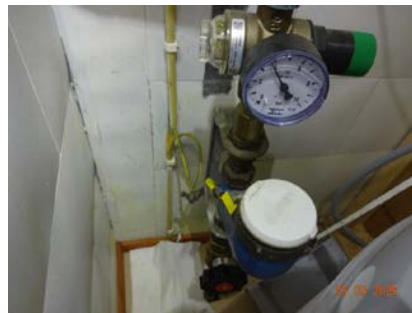
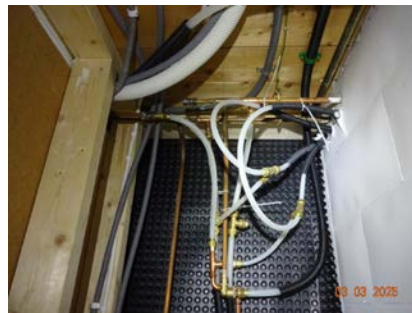
### TO 2 Avløpsrør

Avløpsledninger av PVC (plastrør).

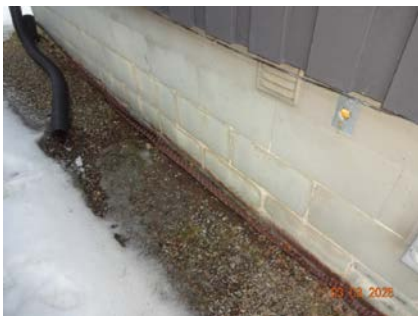
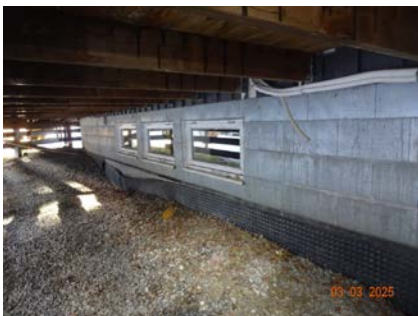
### TG 2 Grunnmur og fundamenter

Antatt at boligen er fundamentert med støpte søler til fast byggegrunn. Kjelleryttervegger av betong. Tildekket med stålplater.
