Enervegen 6B, 2420 TRYSIL

**Selveierleilighet med behov for oppgradering og modernisering. Sentral beliggenhet. Solrik terrasse med fin utsikt.**

Befaringsdato: 13.04.2026

# Tilstandsrapport

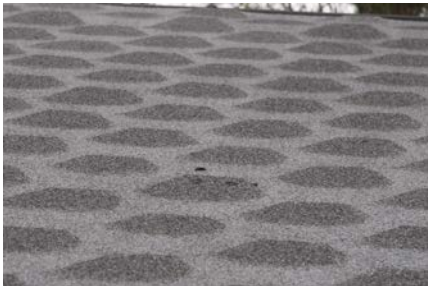
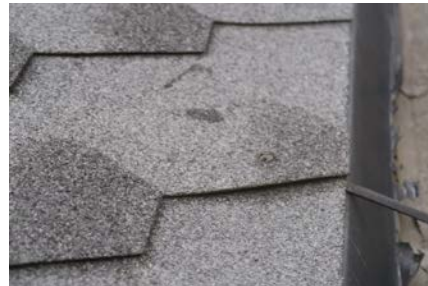
Synlige spikre medfører økt risiko for at lekkasjer og skader kan oppstå.

Eksempel på utstikkende spikre

Det anbefales at avvik ved yttertaket utbedres av fagkyndig.

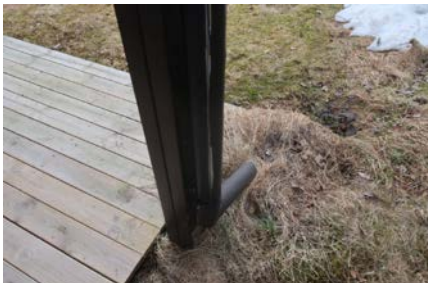
Nedløpsrør har lokale skader.

Deformasjoner på nedløpsrør er forenelig med frostspreng.

Det anbefales at nedløpsrør skiftes ut av fagkyndig, og bortledning utbedres.

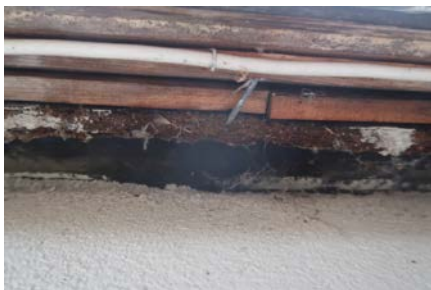
Manglende lufting av ytterkledningen kan skade ytterkledningen og konstruksjonen over tid, i form av sopp- og råteskader, og gi forkortet levetid på ytterkledningen.

Bilde viser manglende luftespalte i nedkant av ytterkledningen

Det anbefales at ytterkledningen kontrolleres ytterligere av fagperson for å vurdere forventet levetid og vedlikeholdsbehov. Lufting av ytterkledning bør utbedres.

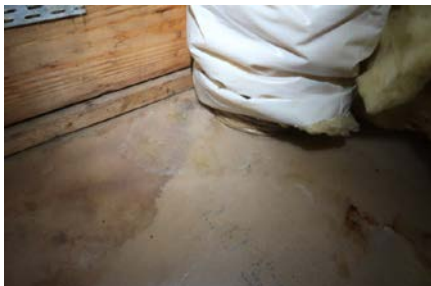
Fuktskjolder er forenelig med tidligere eller pågående lekkasjer.

Bilde viser fuktskjolder ved gjennomføring av avtrekk fra kjøkken

Det anbefales at kaldloftet kontrolleres ytterligere av fagperson, for å avklare om fuktskjolder kan ha sammenheng med eventuell pågående lekkasje. Gjennomføringer mot kaldloft anbefales utbedret av fagperson.

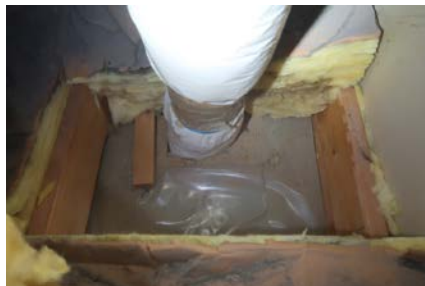
Mangelfull utførelse ved gjennomføringer av ventilasjonskanaler er forenelig med utettheter.

Bilde viser utett gjennomføring mot kaldloft

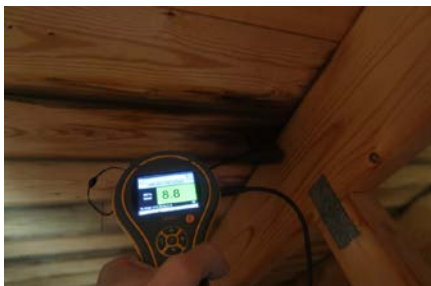
Bilde viser fuktskjolder i takkonstruksjon. Ikke skadelig fukt på befaring

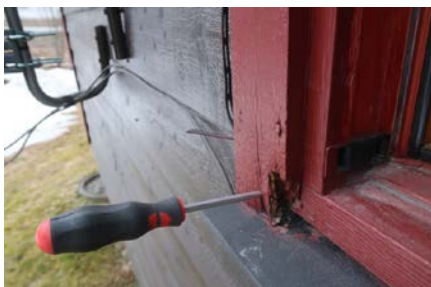
Alle bygningsdeler har en forventet levetid, og over halvparten av forventet levetid på vinduene er utløpt.  
Manglende vedlikehold kan forklare justeringsbehov for vinduer.  
Langvarig fuktpåkjønning har gitt forhold som er forenelig med råteskader i omramminger.

Bilde viser råteskade i omramming mot sør

Det anbefales at vinduer og omramminger justeres og vedlikeholdes av fagperson.  
Utskifting av vinduer må påregnes i nær fremtid.

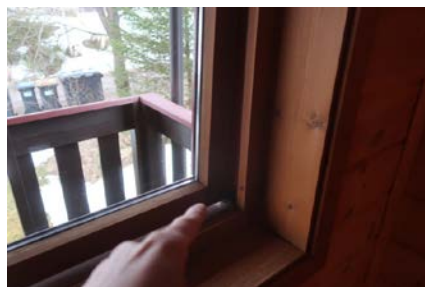
Bilde viser eksempel på vindu med justeringsbehov

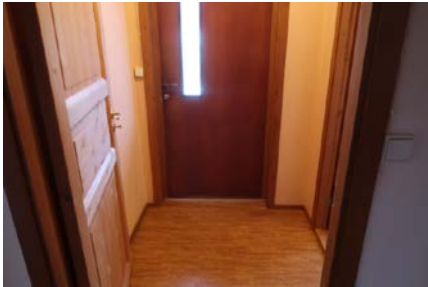
Bilde viser ytterdør med justeringsbehov

Det anbefales at inngangsdør justeres, og at beslag monteres i underkant av ytterdører. Utskifting av ytterdører må påregnes i nær fremtid.

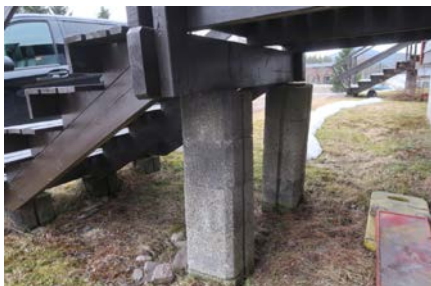
Understøttelse av terrasse ved inngang har skjevheter og skader. Gulvoverflater og rekkverk har bruksslitasje.

Bilde viser skjevhet i understøttelse

Det anbefales at fundamentering utbedres av fagkyndig. Overflater anbefales vedlikeholdt.

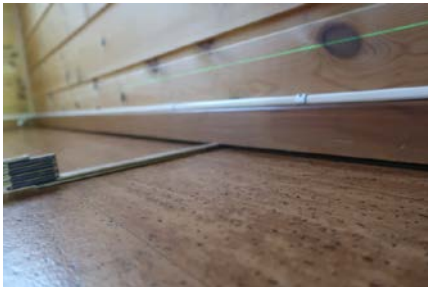
Bilde viser glippe mellom gulv og gulvlist i stue

Det anbefales nærmere undersøkelser/ kostnadsestimater for utbedring av fagperson. Dette for å få tilstrekkelig beslutningsgrunnlag for eventuelle utbedringer.  
Det anbefales at bærekonstruksjon i underliggende etasje kontrolleres av fagkyndig, dette for å avklare årsak og eventuelt behov for utbedring.

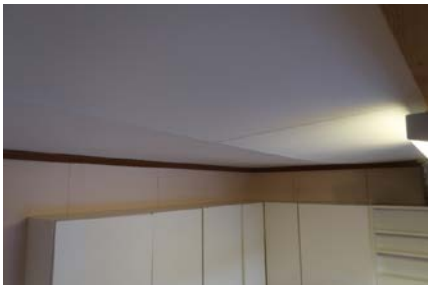
Bilde viser deformasjoner i innvendig tak i kjøkken

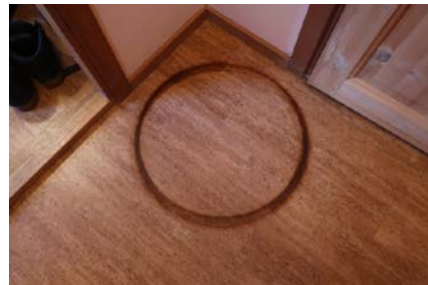
Bilde viser eksempel på misfarging av gulvbelegg. Bilde er tatt i entré

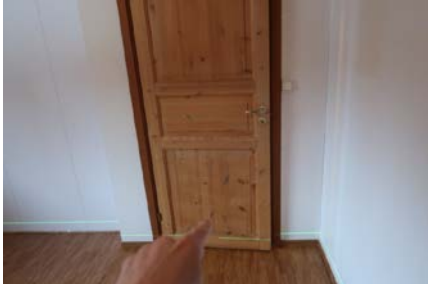
Bilde viser innerdør som ikke lot seg lukke på befaringsdagen

Innerdører anbefales justert og vedlikeholdt av fagperson.

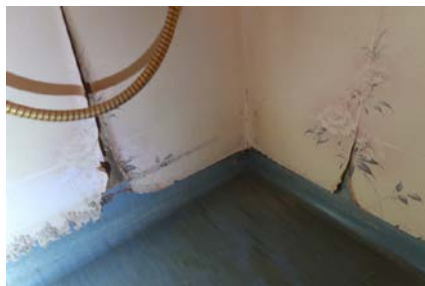
- 1.etasje - Bad - Overflater vegger og himling: TG3 settes på bakgrunn av påviste skader på veggoverflater. Overflater er preget av elde og slitasje. På befaringsdagen var det stor slitasje og utettheter i våtromstapeten. Innerdør er plassert i dusjens våtsone.

Bilde viser skader i våtromstapet

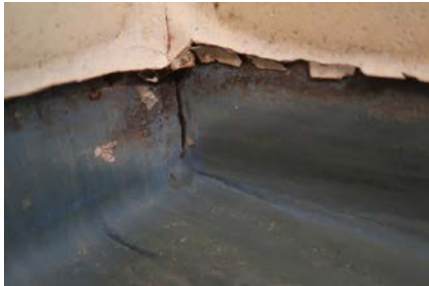
Bilde viser utetthet i gulvbelegg i dusjsone

Det anbefales at fallforhold utbedres, eller at badet lekkasjesikret på annen måte i samsvar med anbefalinger fra fagperson.

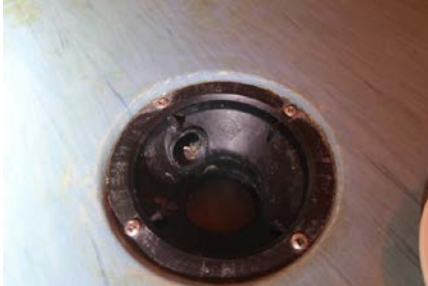
Bilde viser sluk med manglende stakeplugg/ tetteplugg

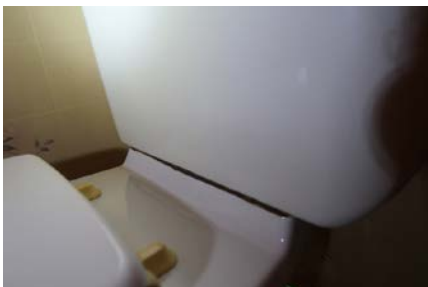
Sisterner til toalett har skader.

Bilde viser skade mellom toalett og sisterne

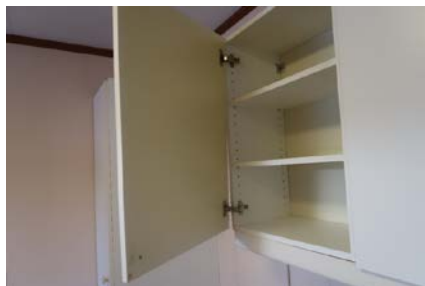
- 1.etasje - Kjøkken - Overflater og innredning: TG3 settes på bakgrunn av kjøkkenets generelle tilstand og påviste skader. Innredningen er preget av elde og slitasje. På befaringsdagen ble det påvist skader på hengsler, skinner og overflater. Innredningen bør skiftes ut/oppgraderes for å kunne tilfredsstillende dagens krav og forventninger til kjøkkeninnredning.

Bilde viser eksempel på skader på skaphengsel

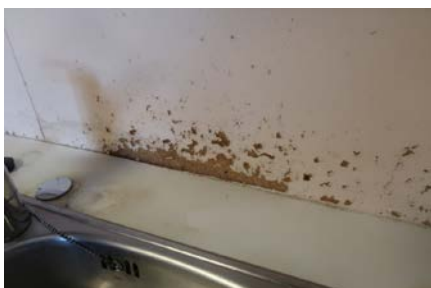
Bilde viser fuktskade på vegg ved vask

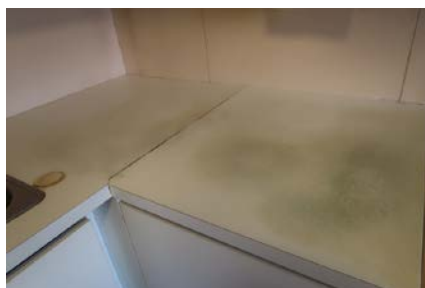
Bilde viser slitasje og misfarging på kjøkkenbenken.

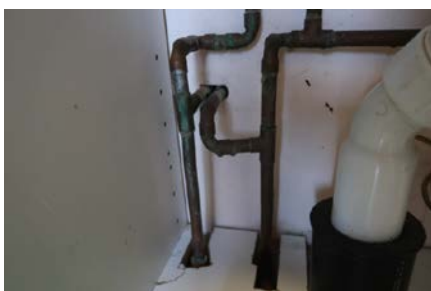
Irr-dannelse (grønnfarge) på kobberrør bør kontrolleres ytterligere, da dette kan være indikasjon på mindre lekkasjer. En eventuell lekkasje fra kobberrør vil føre til skader i rommet som rørene er plassert i, samt tilstøtende rom.

Bilde viser irrdannelse på kobberrør

Anlegget anbefales nærmere undersøkt av fagkyndig rørlegger. Dette for å avklare behov for utbedring, og anbefalt løsning.
