Hilton 25, 2040 KLØFTA

**Hel tomannsbolig med  
oppgraderingsbehov. Stort  
potensiale. To stk doble garasjer.  
Barnevennlig. Sentralt**

## EIERSKIFTERAPPORT™

**TOMANNSBOLIG (HELE)**

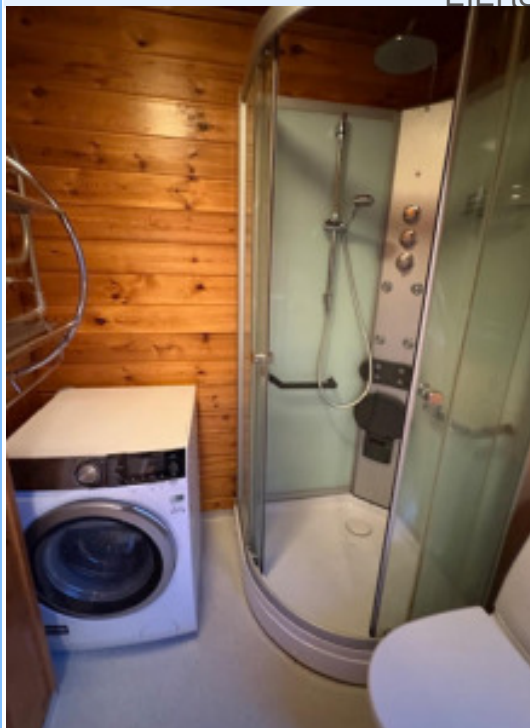
### **TG 3** 7.2.1 Overflate vegger og himling

## 7.2 Bad i 1.etasje

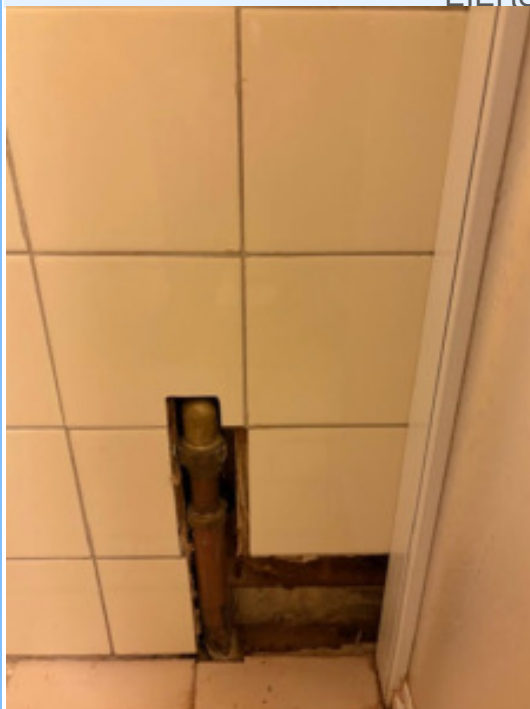
**TG 3** 7.2.2 Overflate gulv

Det er påvist riss og sprekker.

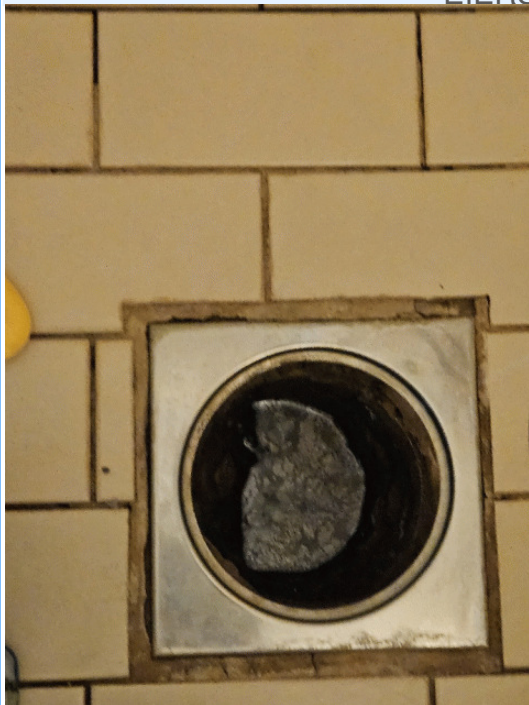
**7.3 Bad i kjelleretasje****TG 3** 7.3.1 Overflate vegger og himling

Det er påvist avvik på skjøter og underkant av plater.

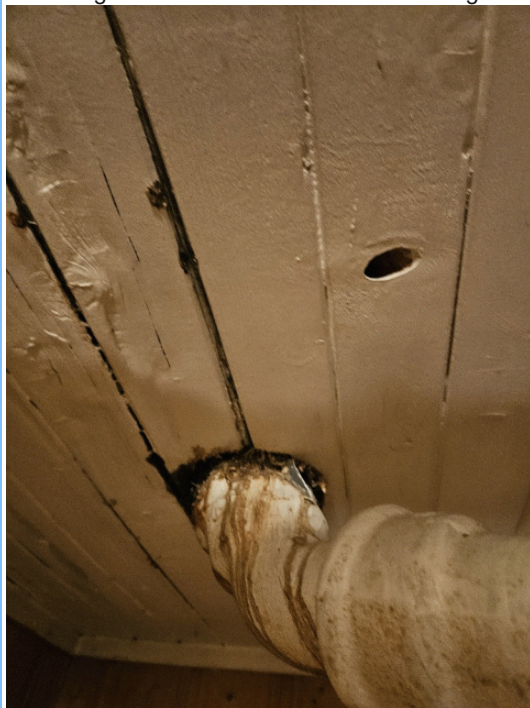
**TG 2** 7.3.2 Overflate gulv

Det er ikke påvist riss og sprekker.

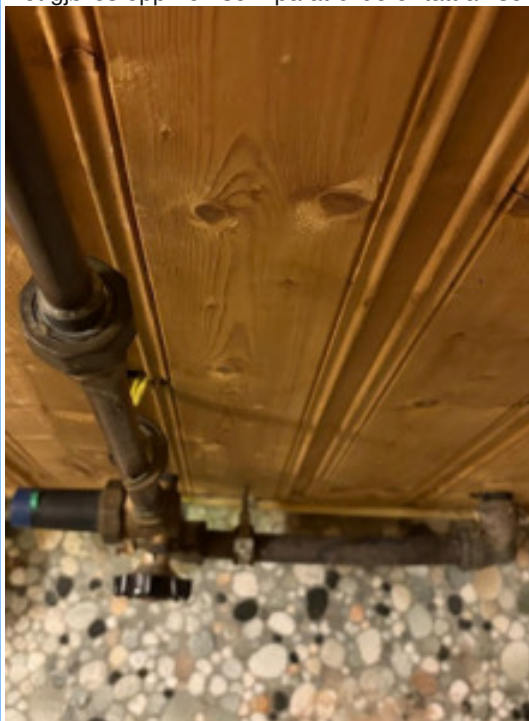
**TG 2** 10.2 Varmtvannsbereder

Varmtvannsbereder er fra 1991 og av nyere dato

Varmtvannsbereder er kun visuelt inspisert på befaringstidspunktet i kjelleretasjen. Selv om det ikke ble avdekket avdrypp på varmtvannsberederne anbefales det jevnlig service. Regelmessig vedlikehold bidrar til å forlenge levetiden på berederne, samt redusere risikoen for uforutsette driftsstans eller lekkasjer. Ved jevnlig kontroll kan man også oppdage begynnende slitasje eller kalkavleiringer, som er vanlig over tid og kan påvirke ytelsen.
