# Sætrevegen 28 - Ditt neste hjem?

# Tilstandsrapport

gnr. 302, bnr. 522

Befaringsdato: 19.11.2025

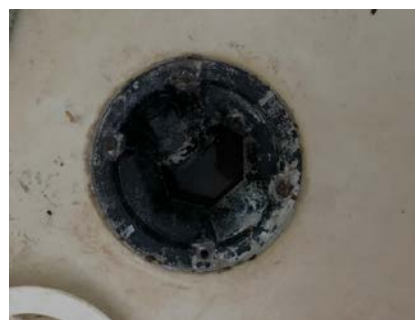
### ! TG 1 Tilliggende konstruksjoner våtrom

Det er ikke foretatt hulltaking grunnet tilkomst til konstruksjon under befarings.
