Hedumveien 112, 1930 AURSKOG

Innholdsrik enebolig med stor tomt, solrik terrasse, bergvarme og uinnredet kjeller m/potensial. Skog og landlig utsikt.

Befaringsdato: 20.01.2025 Rapportdato: 17.02.2025 Oppdragsnr.: 10816-25008 Referansenummer: LZ4051

Tilstandsrapport

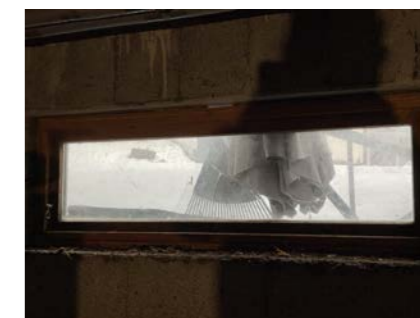
Utvendig > Vinduer: Bygningen har malte trevinduer med 2-lags glass. Vinduene har produksjonsår 1979 (er fra byggeåret). Vurdering av avvik: Det er påvist at enkelte vinduer er vanskelig å åpne/lukke. Det er påvist noen glassruter som er punktert eller sprukne. Karmene i vinduer er slitte og det er sprekker i trevirket. Vindu på 1 soverom har defekt åpne-/lukke mekanisme.

Sprekk i vindusglass i kjelleretasje.

- Vinduer med punkterte/sprukne glass må påregnes skiftes ut, enten hele vinduet eller kun selve glassene.
- Det må foretas lokal utbedring.
- Det må påregnes noe vedlikehold og at enkelte vinduer må skiftes ut.

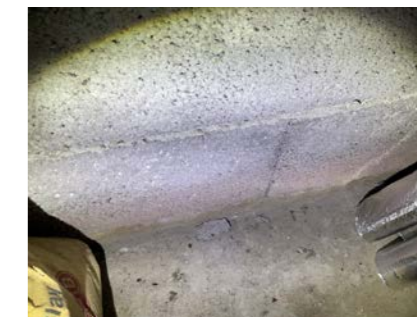
TG 2 Innvendige trapper

Innvendig > Innvendige trapper: Boligen har betongtrapp av enkel standard. Vurdering av avvik: Det mangler håndløper på vegg i trappeløpet.

Boligen har betongtrapp av enkel standard.

- Håndløper må monteres på vegg for å tilfredsstille krav på byggetidspunktet.

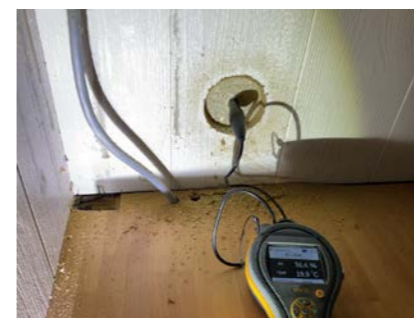
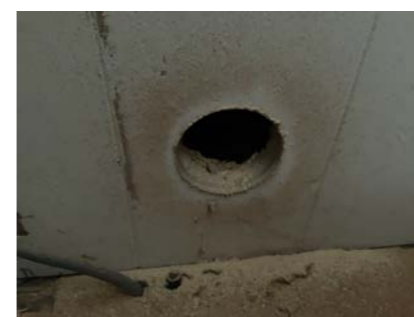
1. ETASJE > VASKEROM

Våtrom > 1. etasje > Vaskerom > Generell: Vaskerommet består av: Vaskekumme av plast. Opplegg for vaskemaskin. Gulv: Vinylbelegg. Gulvet har fall til sluk - totalt fall er ca. 40mm. fra gulv ved dør til topp slukrist. Vegger: Trepanel. Oppvarming: Vannbåren varme med radiator. Ventilasjon: Elektrisk vifte. Vurdering av avvik: Våtrommet må oppgraderes for å tåle normal bruk etter dagens krav. Vaskerommet har standard fra byggeåret og har nådd forventet levetid som våtrom. Gulvbelegget har slitasje, hull og utettheter. Vegger er med trepanel og er uegnet for fuktbelastning.

TG 3 Generell

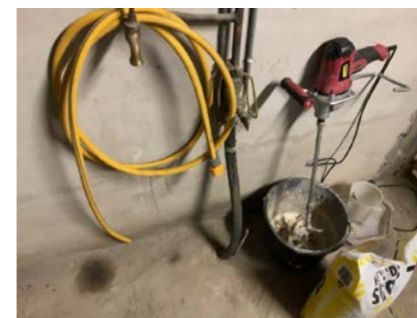
TG 2 Oljetank

Tomteforhold > Oljetank: Det er oljetank i stål, plassert i teknisk rom i kjelleretasje. Vurdering av avvik: Det er avvik: Oljetanken er ikke i bruk. Oljetankens tilstand er ikke vurdert.

Det er oljetank i stål, plassert i teknisk rom i kjelleretasje.
