# Vestre Arntsholmen

Befaringsdato: 14.04.2026

Rapportdato: 30.04.2026

Oppdraget gjelder:  
Oppdraget gjelder tilstandsrapport med arealmåling på hus beliggende på Gnr: 30 Bnr: 94 med adresse S i Kragerø kommune.

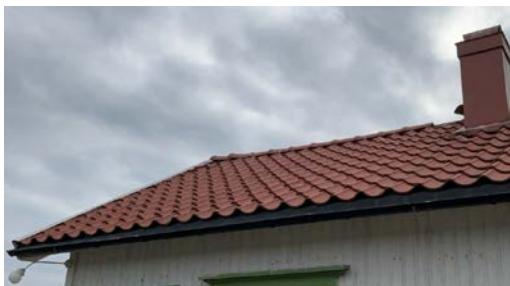
Del av taktekkning.

Avvik: • Mer enn halvparten av forventet brukstid er passert på undertak.  
Det er registrert noe aldersslitasje og stedvis noe groe på taktekkingen.  
Noen takstein/mønestein mangler.

Dersom tiltak ikke gjennomføres, kan det oppstå økt risiko for lekkasjer og følgeskader på underliggende konstruksjoner.

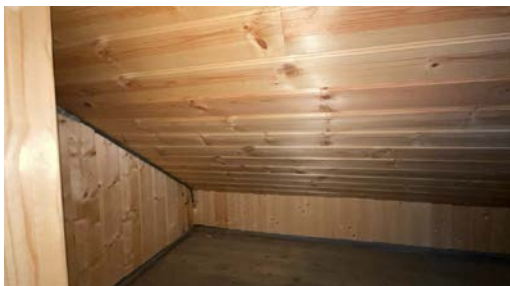
Del av takkonstruksjon, sett fra loft.

Avvik: • Hele takkonstruksjonen er gjenbygget. Det er ingen mulighet til vurdering utover alder og observasjoner fra underliggende etg.

Konsekvensen av at takkonstruksjonen er gjenbygget, er at eventuelle feil eller mangler ikke kan avdekkes uten inngrep i konstruksjonen, noe som kan medføre økt risiko for skjulte skader over tid.

Det bør gjennomføres nærmere undersøkelser dersom det oppstår tegn til skade.

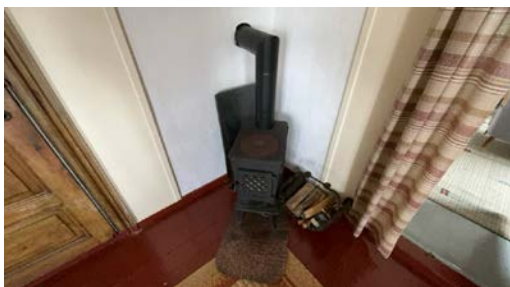
Montert ovn i stue.

- Det er påvist sprekker og/eller riss i pipe.

Det bør foretas utbedring av sprekke/rissene i pipen for å hindre videre forringelse og redusere risikoen for røyklekkasje eller brannfare.

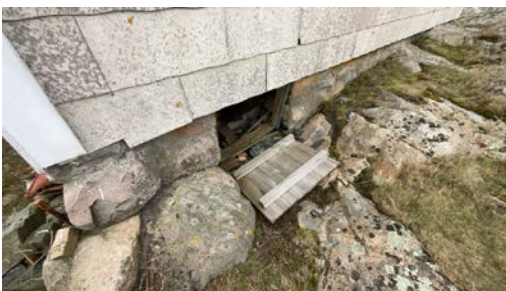
Luke inn til krypkjeller.

- Det er ikke adgang til deler av krypkjelleren. Krypkjeller er kun vurdert i tilgjengelige deler. Krypkjeller regnes for å være en risikokonstruksjon som er utsatt for fukt- og råteskader i bunnsvill, trebjelkelaget og andre tilstøtende konstruksjoner, på grunn av fuktighet fra grunnen og kondensering ved temperaturforskjeller. Selv om det ikke er avdekket tegn på skader, betyr ikke dette nødvendigvis at det ikke foreligger skader i eller i forbindelse med krypkjelleren.

Det er registrert fukt og saltutslag i den delen av krypkjelleren som er visuelt tilgjengelig.

Konsekvensen av manglende inspeksjon og påviste fuktproblemer er økt risiko for skjulte skader på bærende konstruksjoner, som kan føre til redusert bæreevne, sopp- og råteutvikling, samt forringelse av innemiljøet.

Videre bør det gjennomføres en grundig undersøkelse av hele krypkjelleren for å avdekke eventuelle skjulte fukt- og råteskader, spesielt siden det allerede er registrert fukt og saltutslag i tilgjengelige områder.

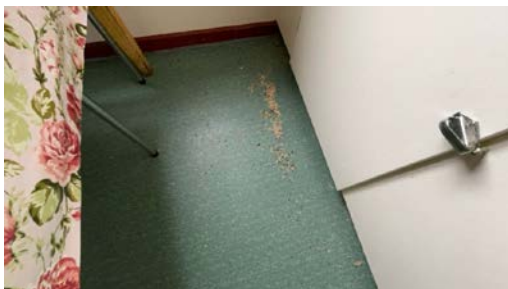
Det er observert spor etter aktivitet fra skadedyr (mus) i begge etasjer.

Dersom tiltak ikke gjennomføres, er det risiko for skade på bygningskonstruksjoner, forurensning og ubehag for beboere.

Eksempel på spor etter aktivitet fra mus.

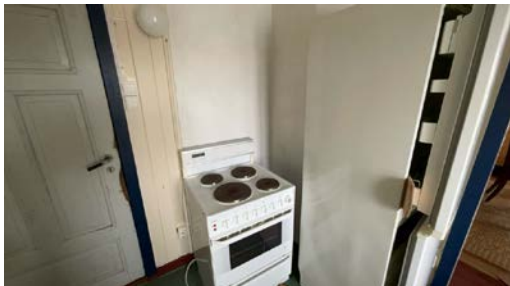
Det er ikke montert avtrekk.

Det anbefales å montere mekanisk avtrekk over komfyr for å sikre tilstrekkelig ventilasjon og redusere risiko for fuktskader, lukt og dårlig inneklima. Manglende avtrekk kan føre til opphopning av mato og fukt, noe som kan påvirke både inneklima og bygningsdeler negativt.

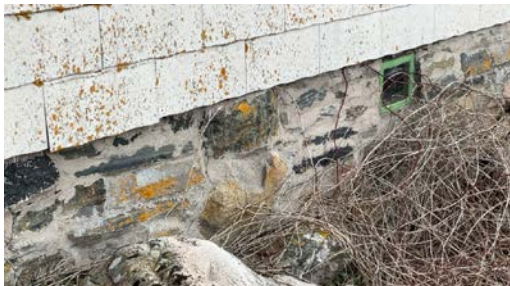
Del av grunnmur.

Bygningen har stein og betong i grunnmur.  
Grunnmur oppfyller i dag sin hovedfunksjon, men det er registrert noe sprekker.

Grunnmur oppfyller i dag sin hovedfunksjon, men det er registrert noe sprekker.

Det er ikke behov for umiddelbare tiltak, men hold tilstanden under oppsyn og vurder eventuelle tiltak ved utvikling av avviket.
