## Nøkkelinformasjon

# Innholdsrik enebolig med fin utsikt og stor eiertomt. 5 soverom. Garasje. Uthus

| Tilstandsrapport ..... | 54 |

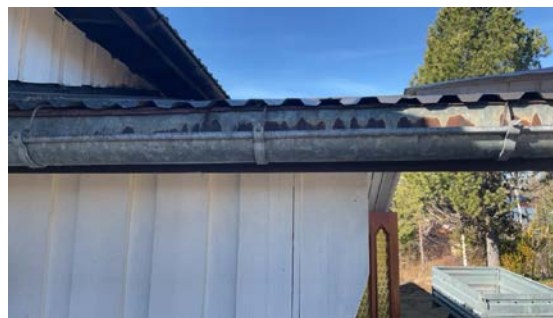
Manglende bortledning av takvann, vil føre til oppfukning av yttermur

Rust på renner/forkantbeslag ved inngang

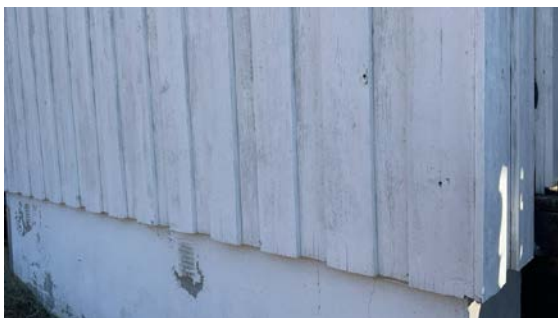
Vedlikeholdsbehov

Luftet kledning var ikke vanlig ved oppføringstidspunktet. Normalt fungerer det med ikke luftet kledning i tørt fjellklima. Skulle ytterveggene kles på nytt vil det være hensiktsmessig å etablere lufting, isolering/veggkonstruksjon fra byggeår og etterisolering anbefales.

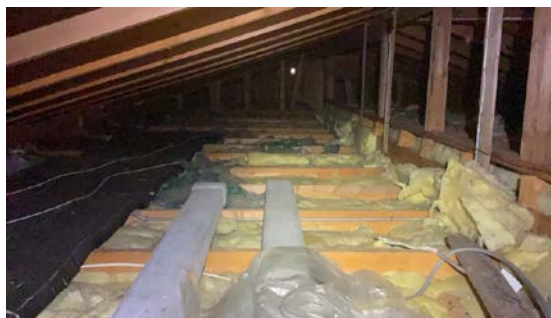
Begrenset isolering av loft

- Det må foretas tiltak for å lukke avviket.

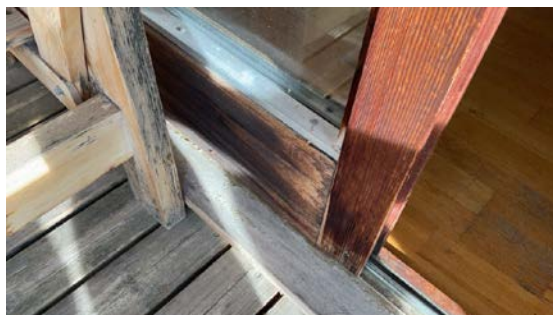
Slitasje

- Det må foretas tiltak for å lukke avviket.

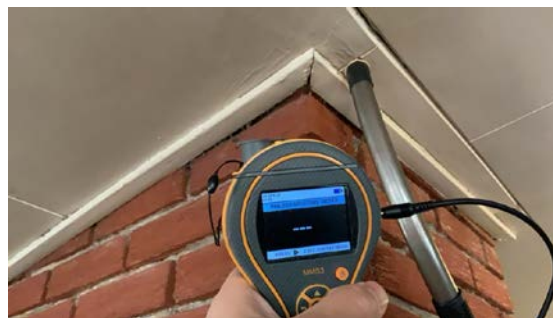
Fuktpreget himling ved pipe, ved fuktmåletaking var det ikke utslag, men årsakssammenheng er avvik fra kryploft

- Tidspunkt for piperehabilitering nærmer seg.
- Andre tiltak:

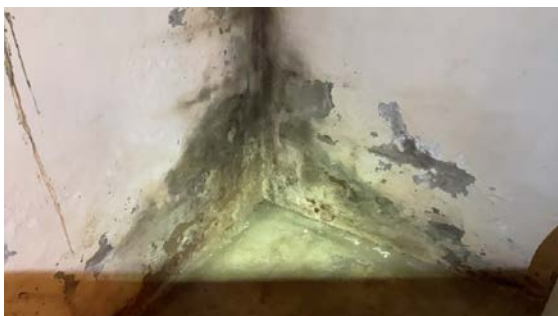
Fuktskjolder med forvitring av betong og saltutslag bemerket i ene boden, må hensyntas avvik/nærmere undersøkelse av andre kjellerrom

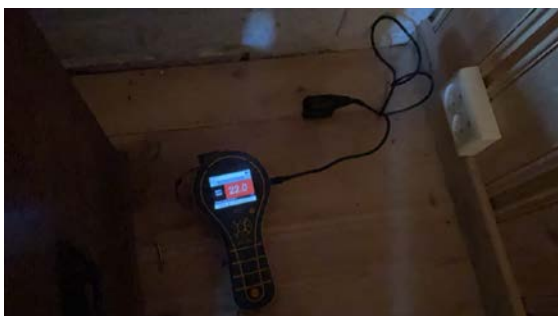
Ved fuktmåletaking av tregulv over dekke i underetasje var det høyt fuktutslag og noe som gir grunnlag for at fuktskader i konstruksjoner

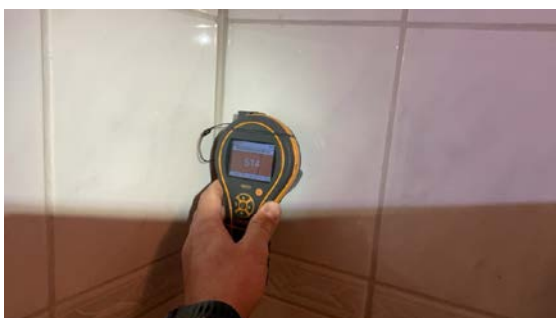
Ved overflatesøk med fuktmåler var det fuktutslag i veggkonstruksjon/yttermur

- Det må foretas tiltak for å lukke avviket.

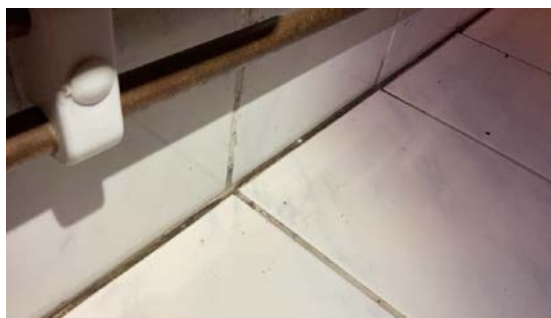
Svertesopp på mykfuger og sementbasert fuger

- Det må gjøres tiltak for å utbedre avviket.

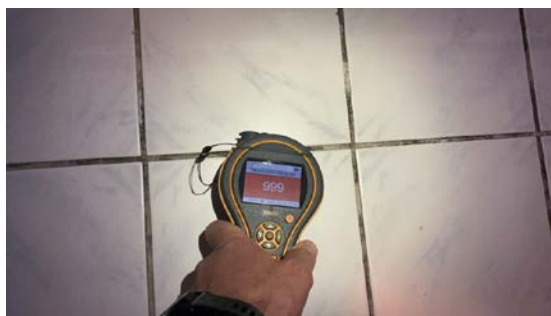
Ved fuktmåletaking med overflatesøk på gulv mot grunn var det høyt fuktutslag, fukt er årsak til svertesopp i fuger og fuktighet i konstruksjon. Rommets plassering bør vurderes.

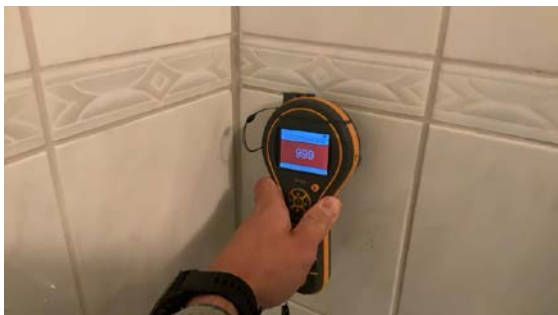
Ved overflatesøk av egnet fuktutstyr var det fuktutslag på vegg i dusj

Må holdes under tilsyn og utvikling av skade må påregnes om det ikke foretas tiltak.

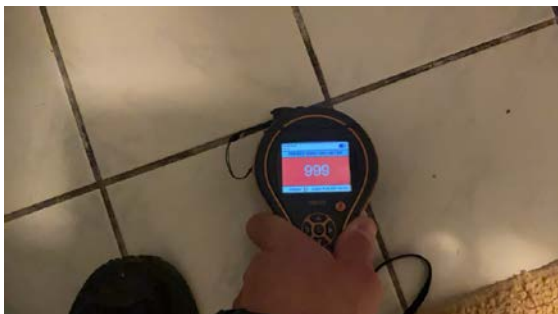
Ved overflatesøk av gulv på grunn var det fuktutslag

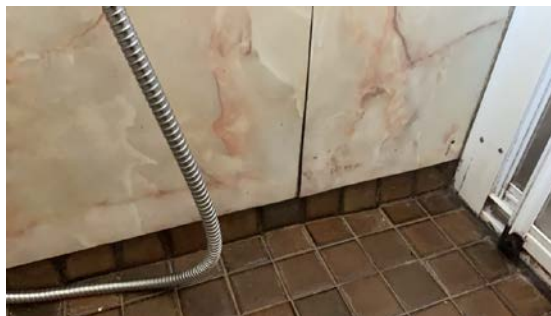
Skader på baderomsplater i dusj

- Våtrommet må totalrenoveres. Alle forhold med tettesjikt, våtsoner, sluk m.m. må dokumenteres.

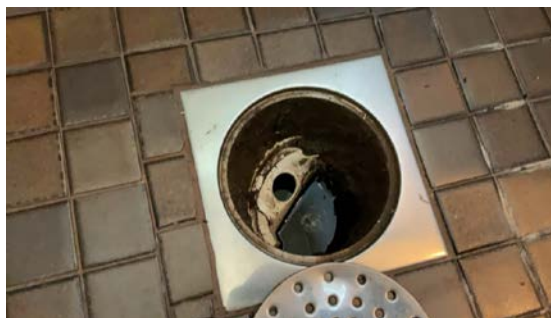
Ikke synlig tettesjikt

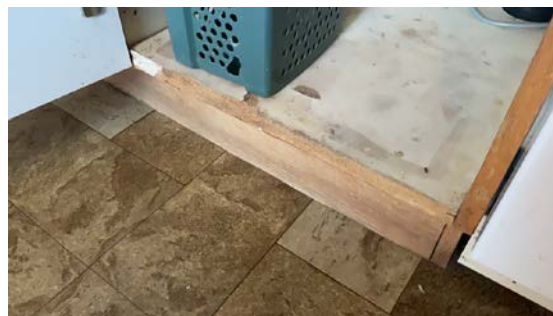
Slitasje på innredning, fuktpreget plate under oppvaskkum

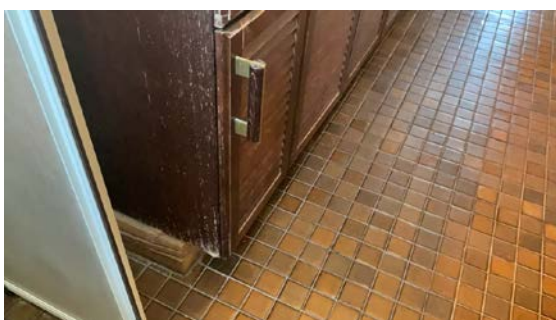
Fuktpreget og slitasje på innredning

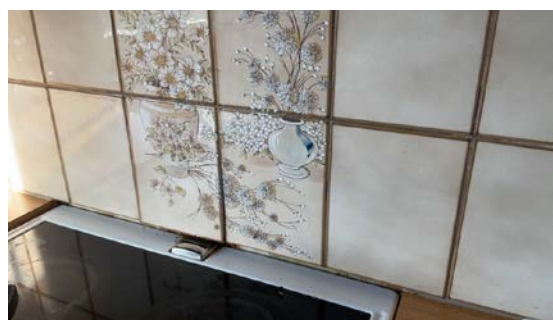
Sprekker i fuger/fliser

- Det må påregnes lokal utbedring/utskiftning.

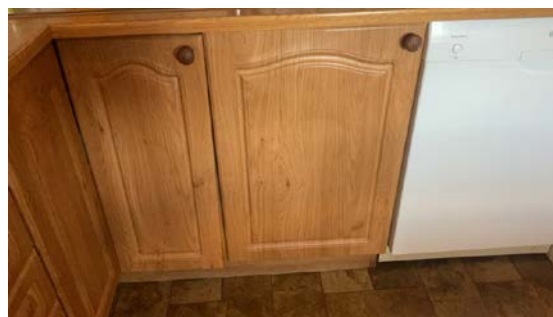
Skjevheter i dører

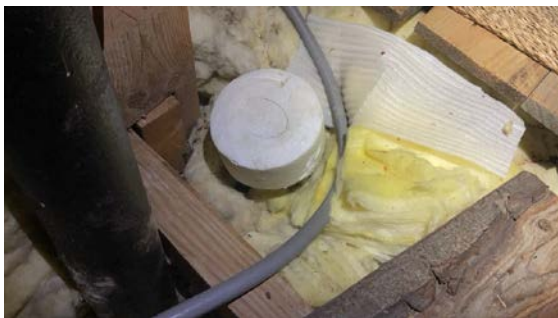
Lufting ført med durgøventil til kryploft, anbefales lufting føres over tak.

- Tidspunkt for utskiftning av avløpsrør nærmer seg.
- I forbindelse med oppgradering av våtrom vil det være naturlig med utskiftning av rør.
- Det er ikke behov for utbedringstiltak siden anlegget fungerer i dag, men ut ifra alder kan skader plutselig oppstå på eldre anlegg.

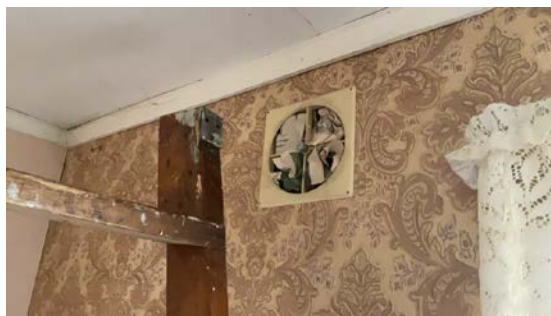
Tiltettet og deksel bør skiftes

- Det må foretas tiltak for å lukke avviket.

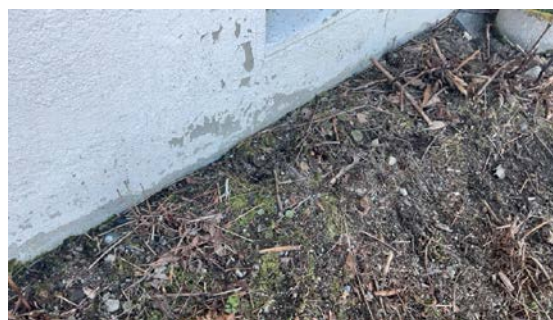
Ingen synlig drenering på opprinnelig del

- Drenering må skiftes.
- Fuktsikring av muren må etableres inkl. klemlist.

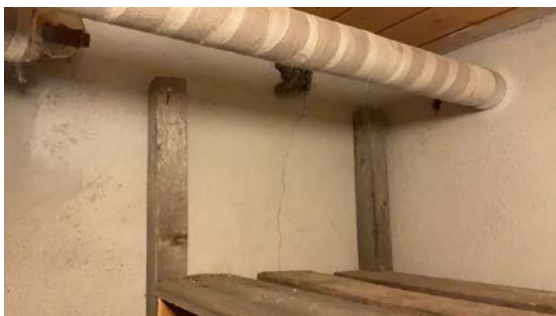
Sprekker i mur

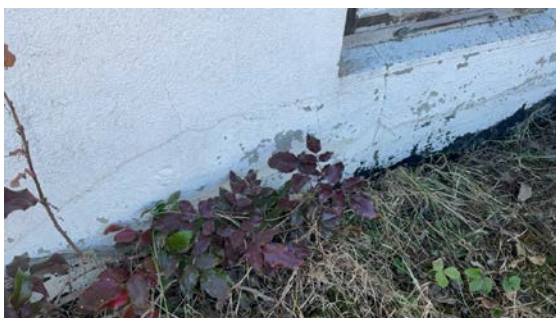
Sprekker i yttermur

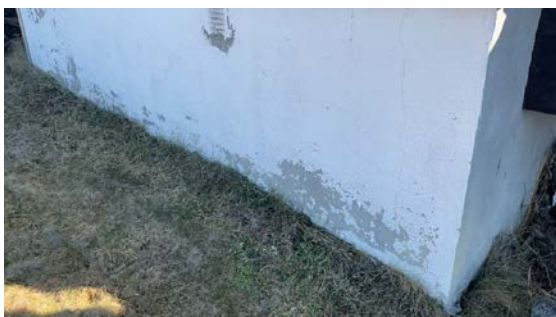
Avflassing av maling

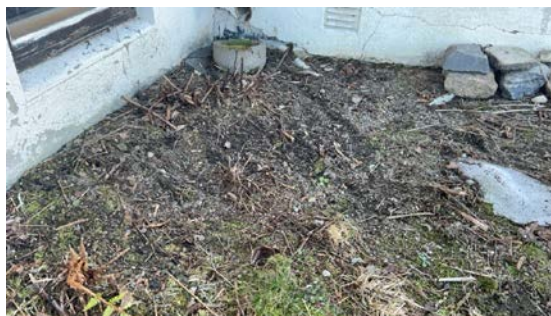
Flatt og ikke helning fra grunnmur, kan forårsake fukt mot mur og vannansamling

- Det bør foretas terrengjusteringer.
