# Familievennlig enebolig over 2 etasjer med 2 bad/wc. Stor tomt og solrik, trivelig hage - Ulvås

Velkommen til Ulvåsveien 21!

Befaringsdato: 16.04.2026

Rapportdato: 27.04.2026

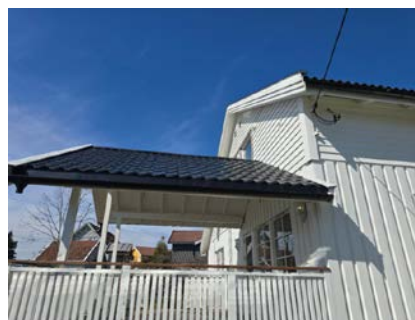
**Vurdering av avvik:**  
• Det mangler snøfangere på hele eller deler av taket, noe som var krav på byggemeldingstidspunktet.  
• Det er avvik:

Det er påbegynnende rustangrep i bunn av toppbordbeslagene.

Rustangrep i bunn av toppbordbeslagene bør utbedres for å hindre videre korrosjon og forlenge beslagets levetid.

Manglende beslagsløsning i overgang mellom takflate og vegg på overbygget bør etableres for å unngå utettheter i overgangen, slik at ikke trekonstruksjon blir utsatt for uønsket fuktighet.

Det må monteres snøfangere på tilbygg, siden det var krav om dette ved oppføringen av tilbyggene.

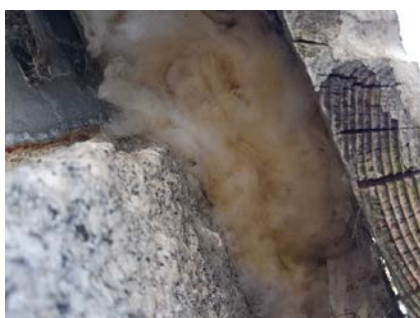
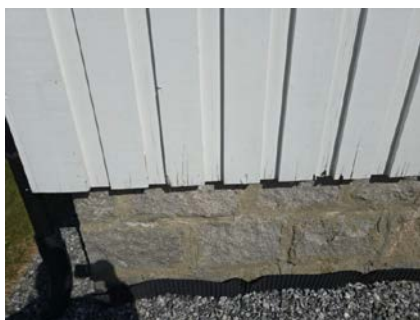
### TG 3 Veggkonstruksjon

**Vurdering av avvik:**  
• Det er påvist råteskader i veggkonstruksjonen.  
• Det er avvik:

Det er på fasaden mot sør stedvis registrert kledningsbord med råteskader. For øvrige er det stedvis områder med tørkesprekker i bunn av trekledning.

Råteskadet kledning på fasaden mot vest bør skiftes ut for å hindre videre skader på konstruksjonen.  
Områder med tørkesprekker i bunn av trekledningen må vedlikeholdes god slik at det ikke oppstår videre skader.

Oppgitt prisestimat er for utbedringer av sørvegg.

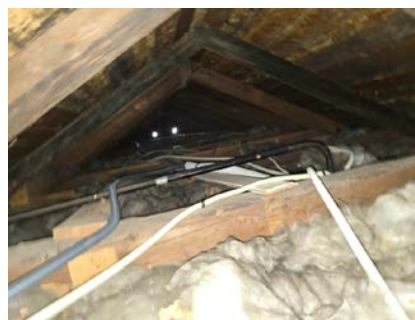
## TG 2 Takkonstruksjon/Loft

Nedbøyningen i takflaten skyldes underdimensjonerte sperrer i forhold til dagens krav.

Det må utføres utbedringer slik at loftsluken kan låses, for å ivareta nødvendig tetthet i forhold til luftlekkasjer.

Det anbefales å holde konstruksjonen under oppsikt, siden ved omfattende skjevheter må det utføres utbedringer.

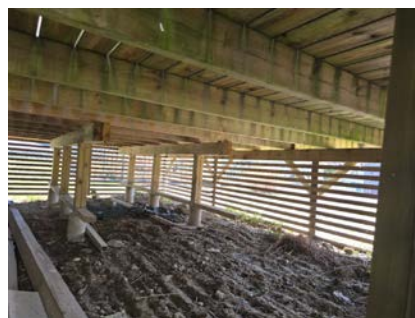
For stor spennvidde på deler av bjelkelaget bør utbedres for å unngå nedbøyning i konstruksjonen.

Kan utbedres ved å montere ytterligere flere pialrer med drager midt på bjelkelaget slik det er utført på deler av terrassen.

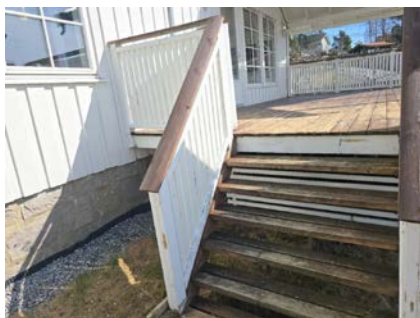
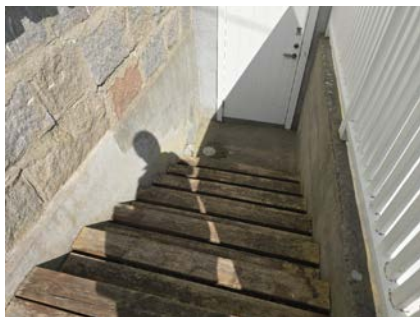
#### TG 2 Utvendige trapper

Trapp ved inngang og terrasse er fundamentert på mark, dette medfører til en større fuktbelastning i bunn av disse.

Fundamenteringen på mark gir økt fuktbelastning i bunnen av trappene, noe som kan føre til råte og redusert levetid.

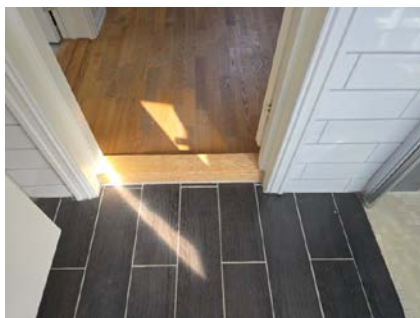
- Det er vindu/dør med ikke fuktbestandige materialer i våtsonen (ved vask, dusj, badekar, osv.), løsningen eller byggematerialet er uegnet.
- Det er avvik:

Det er montert glassdør mot innerdøren, dette medfører til at det blir begrenset fuktbelastning mot døren.  
Ingen umiddelbart behov for tiltak.

- Tiltak:
- Uegnede materialer må fuktbeskyttes/utskiftes.

Feste taklist tilstrekkelig.

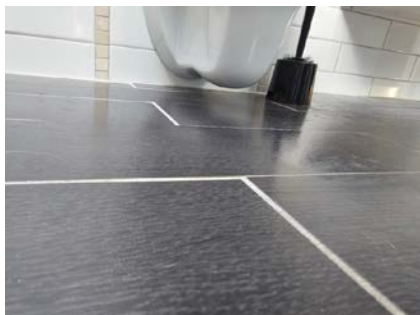
- Det er ikke påvist tilfredsstillende løsning for å synliggjøre lekkasje fra innebygget sistene.

Det bør etableres en løsning som synliggjør eventuell lekkasje fra innebygd sistene, for å redusere risikoen for skjulte vannskader i veggkonstruksjonen. Manglende synlig drenering kan føre til lekkasjer ikke oppdages i tide, noe som kan medføre omfattende følgeskader.

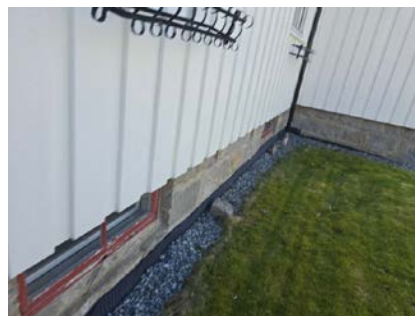
- Tiltak:
- Overvåk tilstanden jevnlig. For å få tilstandsgrad 0 eller 1 må dreneringen skiftes ut, men tidspunktet for når dette er nødvendig er vanskelig å si noe om. Bruken av underetg/kjeller vil og være avgjørende.

Det må utføres tiltak ved å montere topplist på drensplast, slik at ikke fuktighet kan renne på baksiden av drensplast.
