Kongens gate 34, 7713 STEINKJER

**Selveierleilighet i 4 etasje. 2  
soverom I Heis I Rimelige  
fellesutgifter I Ingen fellesgjeld I  
Midt i sentrum**

# gnr. 192, bnr. 279, snr. 8

Befaringsdato: 18.06.2025

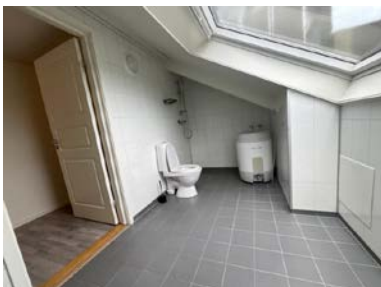
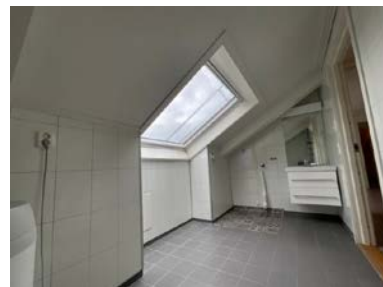
### 4 ETASJE > BAD/VASKEROM

#### TG 2 Overflater vegger og himling

- Det er påvist tegn til fuktskader i overflater.

Ved overflatesøk på overflater i disse områdene ble det påvist forhøyede verdier som kan være en indikasjon på bakenforliggende vannskade.

- Påviste fuktskader kan føre til muggvekst over tid, noe som kan påvirke inneklimate. Dersom skadene utvikler seg, kan dette svekke bygningens konstruksjon og medføre større skader på tilstøtende konstruksjoner.

Det kan ikke utelukkes skjulte skader som følge av påpekte avvik.

Rørgjennomføringer i baderomsplater må tettes med egnet masse for å hindre at vann trenger inn i konstruksjonen og fører til skade på skjulte konstruksjoner.

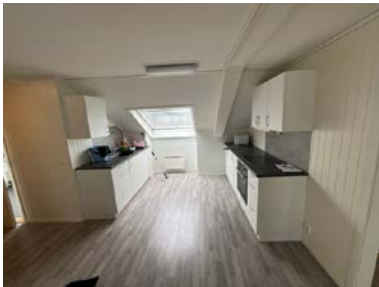
Oversiktsbilde

Det er ikke påvist tegn på at det er montert lekkasjedeteksjon ved oppvaskmaskin/oppvaskkum, dette er et krav på kjøkkenet ut ifra alder. Det registreres noe svelling av overflater på fronter og skrog.

Vannstoppesystem må etableres for lukking av avvik og bedre sikkerhet ved eventuell vannlekkasje. Vedlikehold må påregnes utover etablering av vannstoppesystem.
