Reinsvollvegen 19, 2830 RAUFOSS

**Lys og trivelig enebolig - 2 kjøkken
- 2 bad - uthus - kort veg til
Raufoss sentrum - turmuligheter -
mulighet for utleie.**

Tilstandsrapport

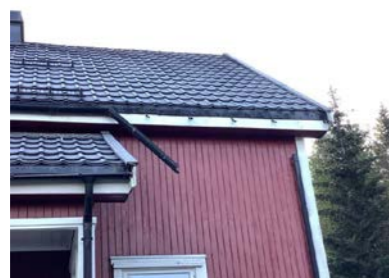
Takrenne mangler.

Beslag/vannbrett anbefales å monteres over vinduer, dette for å hindre/reducere faren for lekkasjer i konstruksjonene. Når takvann ikke ledes bort fra bygningen påfører dette konstruksjonene (ringmur, grunnmur, drenering og fuktsikring) unødvendig høy fuktbelastning. Anbefaler at man kobler et 3-4m langt overvannsrør til nedløpet. Røret legges opp på terrenget eller graves ned vekk fra grunnmuren/bygningen. Det er ikke krav om utbedring opp til dagens krav for snøfangere, men pga. sikkerhet anbefales dette etablert. Det er imidlertid nødvendig å kontrollere styrken på takkonstruksjonen før snøfangere monteres. Tiltak må gjøres for å lukke avvik.

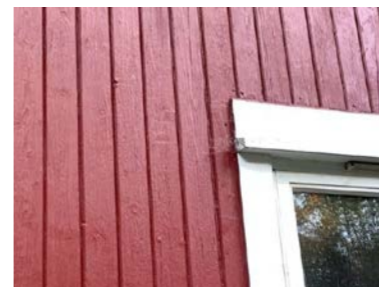
Ufagmessig omramming. Det mangler beslag over vinduer.

Beslag/vannbrett anbefales montert over vinduer, dette for å hindre lekkasjer i konstruksjonene. Viktig å følge med på vinduer som ligger helt ned mot terrenget, risiko for vanninntrenging ved snøsmelting og mye nedbør. Tiltak anbefales for omramming rundt vinduer. Forhold krever skjerpet grad av tilsyn og vedlikehold med dagens utførelse. Oppgraderinger/utskiftninger bør påregnes. Konsekvens av avviket/eldre vinduer/dårlige vinduer, gir en fremtidig kostnad på fornyelse/vedlikehold. Eldre isolerglass medfører økt forbruk av energi til oppvarming. Varmetap fra vinduer kan forårsake at varm luft stiger inn på kaldtloft og er med på å skape kondens og ising på taktro i den kalde årstiden.

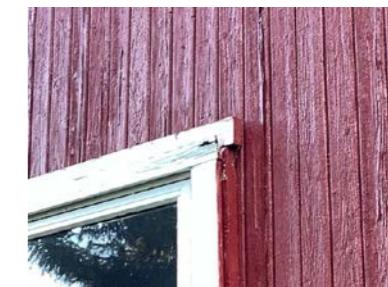
Ufagmessig omramming. Det er registrert råteskader i omramming.

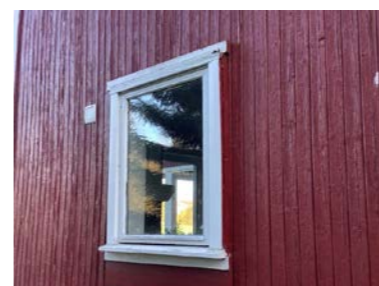
Ufagmessig omramming. Det mangler beslag over vinduer.

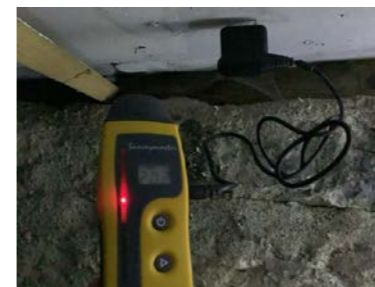
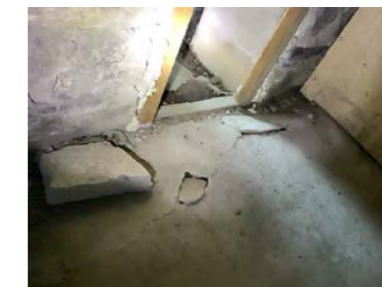
Det ble registrert fukt i kjellerhimling og noe råte i grunnmursvill. Betonggulv i kjeller har løftet seg og sprukket flere plasser. Anbefaler videre undersøkelser.

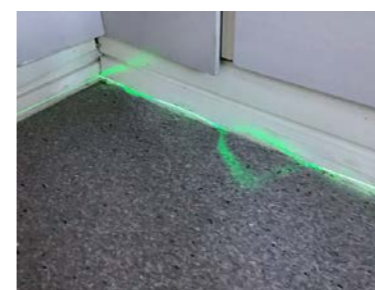
Total høydeavvik på kjøkken er 43 mm.

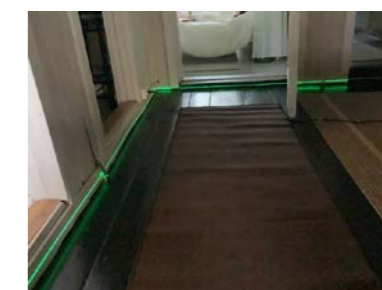
Total høydeavvik på gang loftetasje er 33 mm.

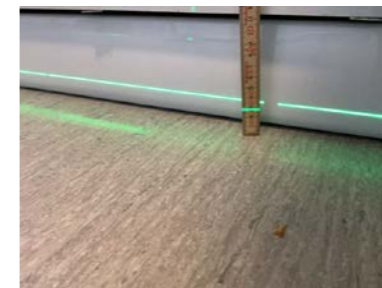
Motfall mot sluk.

- Det må foretas utbedring av fallforhold.
- Vær oppmerksom ved bruk. Det vil sjelden være økonomisk rasjonelt å utbedre fall til sluk som et enkeltstående tiltak. Det kan forekomme vannansamlinger på gulv. Om kjøper har andre brukskrav, kreves det utbedring eller utskifting. Ved en eventuell renovering, påse at våtrommet bygges med riktig fall til sluk. Bruker av våtrommet oppfordres til å vurdere konsekvens av sin bruk.
- Ved eventuell lekkasje er det fare for at vann ikke føres til sluk. Fuktskader på konstruksjon kan oppstå. Gulvet skal avgrenses av en oppkant med vanttett sjikt på minst 25 mm på alle sider, unntatt mot dørråpning der oppkanten må være minst 15 mm over ferdig gulv. Oppkant ved dørråpning er under 15mm over ferdig gulv.
- Det oppfordres til ytterligere undersøkelser av fallforhold rundt sluket. "

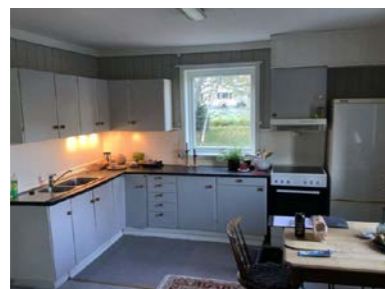
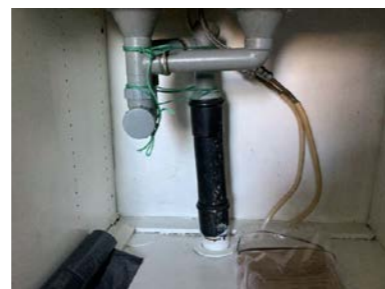
Eldre vann og avløpsrør i benk. Anbefaler sjekk av årsak til at avløpsrør som er knyttet sammen i benk.

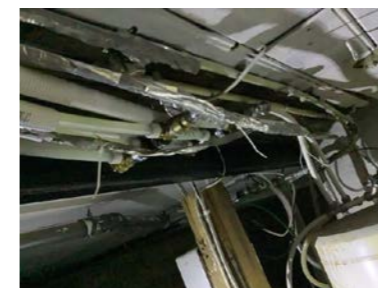
Vannrør av forskjellig alder.

Anbefaler å montere lekkasjestopper på utsatte steder, dette for å redusere muligheten for vannskader. Ytterligere undersøkelser anbefales.

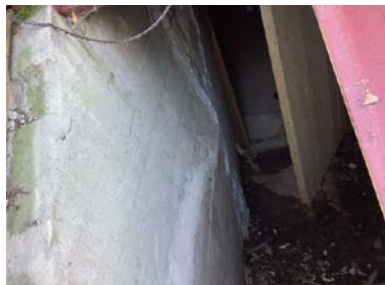
Murt/støpt nedgang til kjeller har deformasjon etter jordtrykk/teleskader.

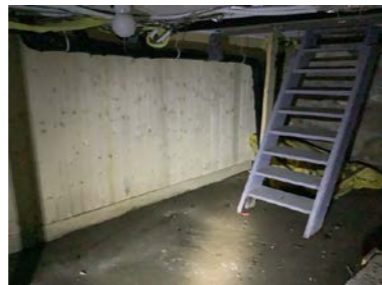
Påføret trevegg mot øst, ukjent årsak til montering av treveggen.

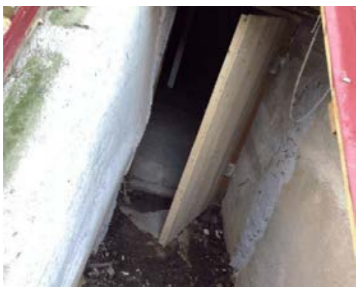
Dør til kjeller kan ikke åpnes helt. Murer og trapp har deformasjon.

Arbeider må påregnes om man ønsker en frostsikker mur uten skjevheter og sprekkdannelse.
