Vigdenesvegen 60, 7520 HEGRA

**Landlig beliggende småbruk  
bestående av enebolig, uthus og  
garasje. 106 da. tomt.**

| Tilstandsrapport ..... | 38 |

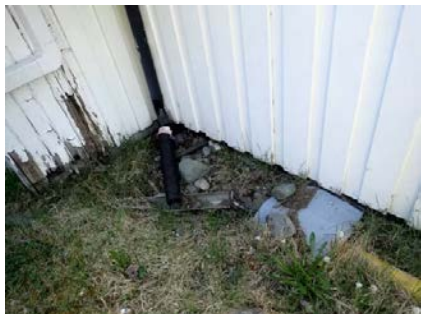
### 7.1 Drenering

| Grunnmursplast, som bidrar til å beskytte mot fukt, ble først vanlig brukt på 1970-tallet. Siden opprinnelig bygning er eldre, mangler denne delen grunnmursplast. | |
| Det er synlige fukskader i overflater og ved bruk av fuktmåler måles høye fuktverdier i materialer. Det registreres salt/kalkutslag på innvendig grunnmursflater. Taknedløp er avsluttet over bakken og grunnmuren får en stor fuktbelastning. | |

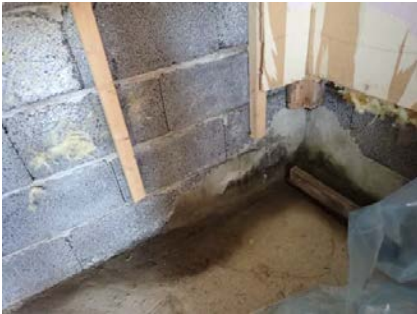
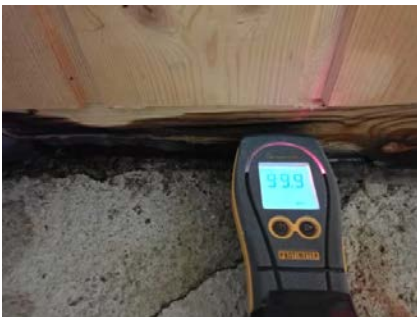
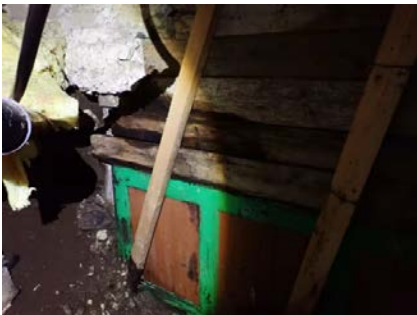
## 7.3 Rom under terreng

| Tilbygget del er innredet som kjellerstue. Opprinnelig del er med grovkjeller. | |
| Det registreres synlige skader i utlektede vegger slik at hulltaking er ikke nødvendig | |
| Det er synlige fuktskader i overflater på utlektet del, i trapp og i grovkjeller. | |

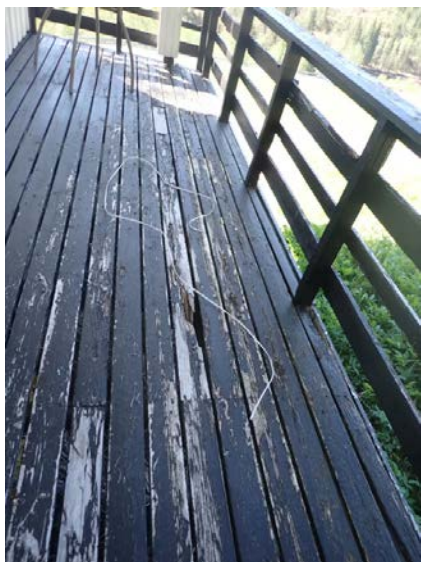
## 7.4 Balkong, terrasse, platting: Terrasse mot vest.

Terrasse mot vest har råteskader.

| Type | Terrasse |
|---|---|
| Er det tegn på sopp/råteskader i treverk eller skader i betong? | Ja |

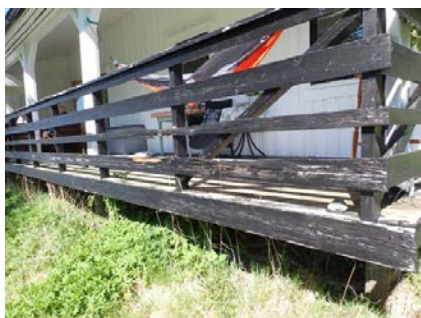
## 7.5 Balkong, terrasse, platting: Altan mot sør.

Det registreres skjevheter i konstruksjonen,  
Det registreres råteskader i rekkverket.

Råteskadet trevirke må skiftes.

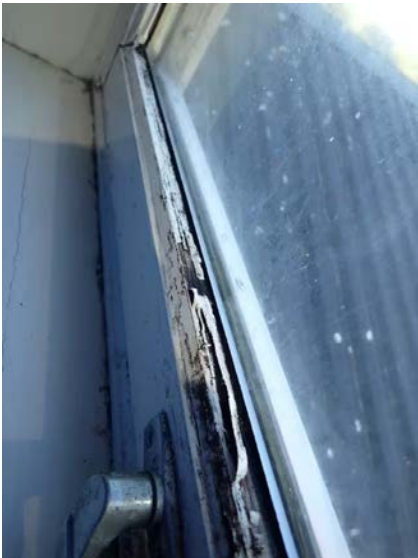
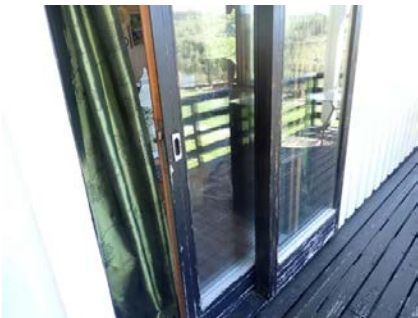
## 7.6 Vinduer og dører

Det registreres flere glass med punktering.  
Det er sprekk i glassfelt på ytterdør.  
Enkelte vindu er trege i funksjonen og er utette mot karm.  
Heve-skyvdør er treg i funksjonen.

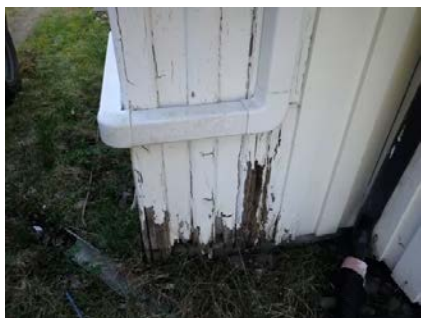
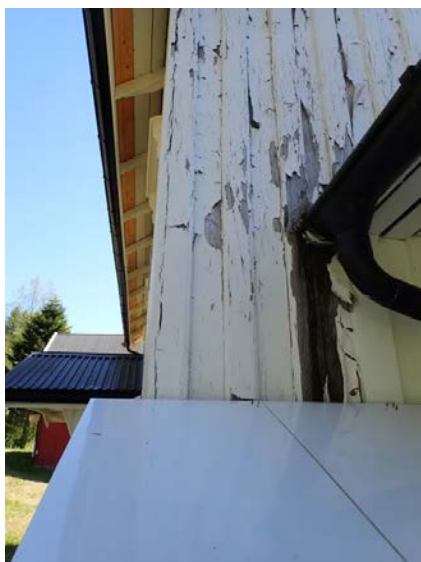
## 7.7 Yttervegger

| Er det påvist skjevheter/riss/sprekker/setninger? | Ja |
| Er det påvist fuktskade/sopp/råte eller slitt overflate? | Ja |

| <p>Materialer med råteskader må skiftes ut.</p> <p>Det anbefales å etablere musetetting bak kledning hvor dette mangler.</p> | |

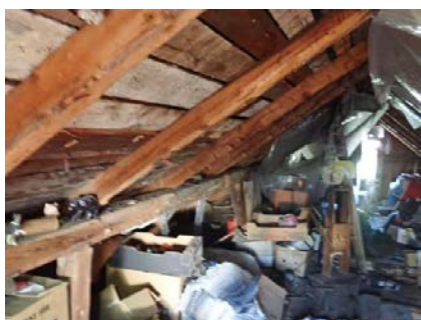
## 7.8 Loft (konstruksjonsoppbygging)

| Er det tegn til fukt fra lekkasjer eller kondensering på overflater? | Ja |
| <p>Med bruk av fuktmåler, måles ingen fukt i området rundt fuktmerker, og forholdene vurderes å være fra gamle lekkasjer.</p> <p>Det er etablert ny takteking og undertak i 2021, enkelte spikrer vises gjennom taktro oppe på kaldloftet, omfanget har ingen betydning.</p> <p>Kaldloftet fremstår med normal god tilstand i henhold til alder.</p> | |

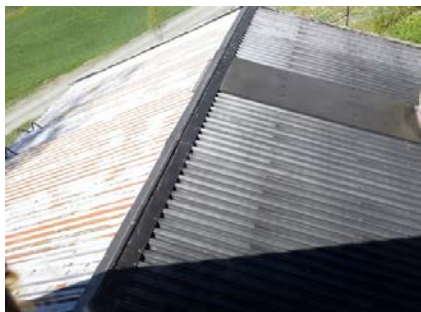
## 7.11 Takteking

| Taktekkingen på tilbygget del har nådd en alder som gjør tettheten usikker i tiden som kommer.<br>Taktekking på tilbygget del er solbleket. | | |

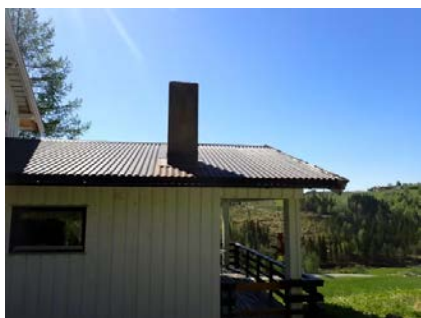
## 7:12 Utstyr på tak

Manglende stige på tak for feier.

| Forskriftsmessig adkomst for feier må etableres. | |

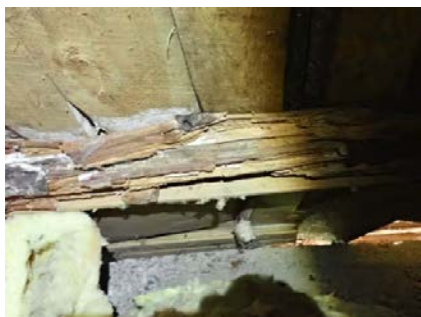
## 7:13 Etasjeskille og gulv på grunn

| Type | Trebjelkelag |
|---|---|
| Er det påvist nedbøy, skjevheter eller svikt i etasjeskille/gulv? | Ja |

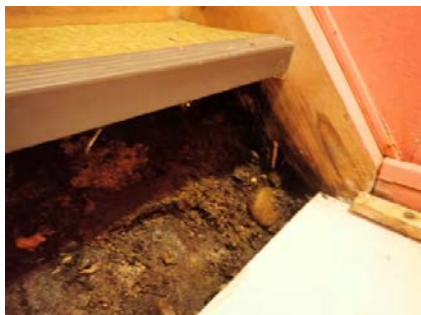
### 7:18 Trapp: Trapp til kjeller.

Råteskade i kjellertrappens nedre del. Håndløper mangler også.

Det registreres råteskader i nedre del av kjellertrapp pga fuktopptrekk fra kjellergulv / grunnmur.

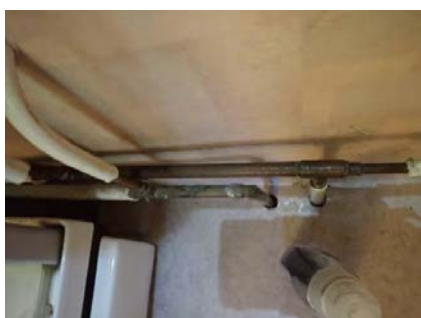
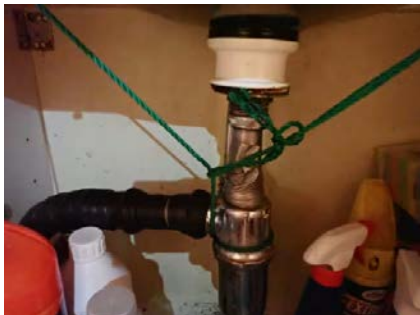
## 7.24 Våtrom

| <b>Det er behov for totalrenovering av våtrommet!</b> | |
| Det er foretatt hulltaking med 73 mm hullbor fra tilstøtende gang. Undersøkelsen viser ingen tegn til skader eller fukt i konstruksjonen. | |

Badet må totalrenoveres.  
Badet er fra 1980 tallet med belegg på gulv, våtromsbelegg på vegger og himlingsplater i tak.  
Det er etablert servant i skap, toalett, dusjkabinett og uttak for vaskemaskin.  
Gulvet har sluk av plast type.  
Gulvbelegg er utett ved rørgjennomføringer, toalett er med lekkasje, innredning er slitt og det er utført ufagmessig reparasjoner av avløp fra servant.

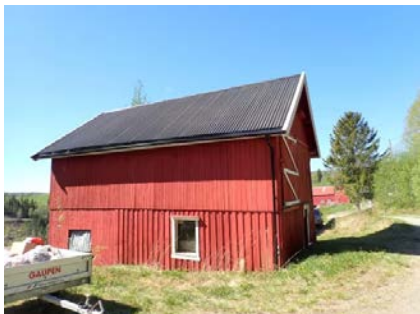
### 7.25 Øvrig: Uthus

Ved enkel kontroll registreres stedvis noe råte i kledning og enkelte skjevheter.
