Edin Holmes gate 5, 7650 VERDAL

**Flott enebolig med sentral  
beliggenhet på Prærien. 3  
soverom. Rolig gate. Garasje. Pent  
opparbeidet hageareal.**

| Tilstandsrapport ..... | 46 |

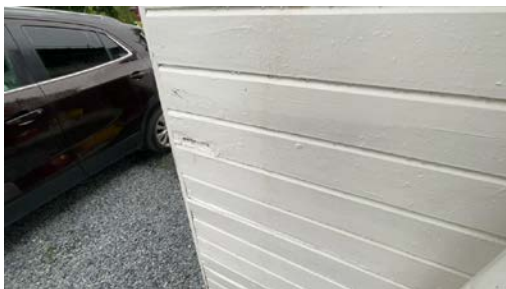
Det er ingen eller liten lufting i nedre kant av kledning mot grunnmur. Det er påvist spredte råteskader i bordkledningen. Bordkledning går stedvis nesten helt ned i terreng. Utvendige omramningsbord er satt helt ned på beslag rundt vinduer, reduserer levetiden. Tilstandsgrad for innebygde konstruksjoner er basert på alder og visuell besiktigelse av veggoverflater. Ikke krysslektet bak kledning, normal byggeskikk da denne boligen ble satt opp. Det vil bli noe luftsirkulasjon inn mellom på og underbord.

- Råteskader i bordkledningen kan fortsette å utvikle seg både i tilleggende bordkledning og til bakenforliggende veggkonstruksjon, dersom en ikke foretar tiltak.
- Råteskadet trekledning må skiftes ut.

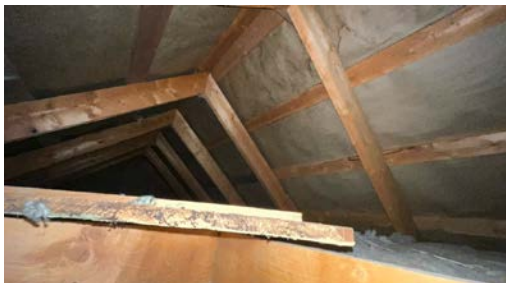
Fuktmerker i undertak på kaldloft. Ingen synlig lufting.

- Det må gjennomføres ytterligere undersøkelser.

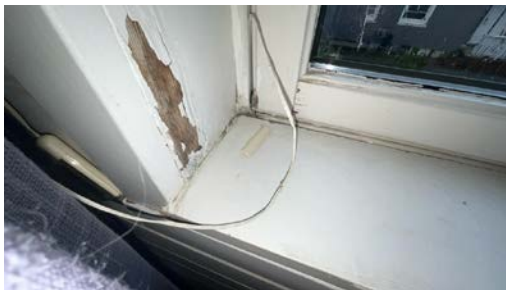
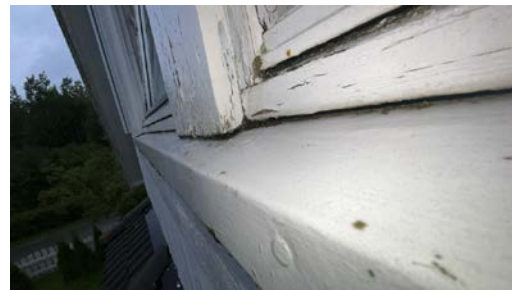
Værslitte vinduer mot vest.

- Det må påregnes noe vedlikehold og at enkelte vinduer må skiftes ut.

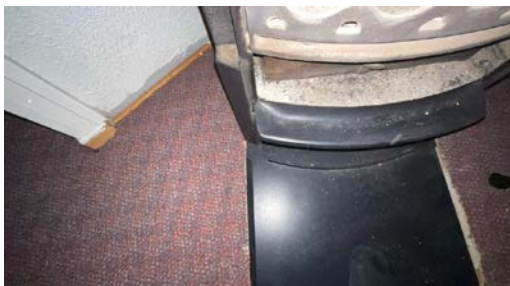
Kort avstand fra ovnsdør til brennbart materiale i kjeller

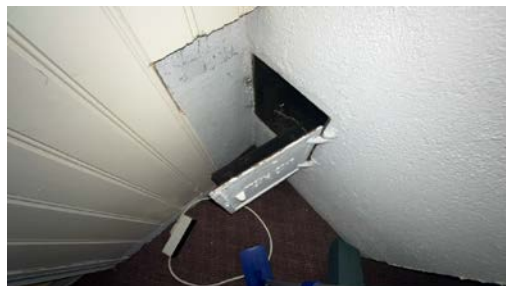
Brennbart materiale nærmere enn 30cm fra feieluke.

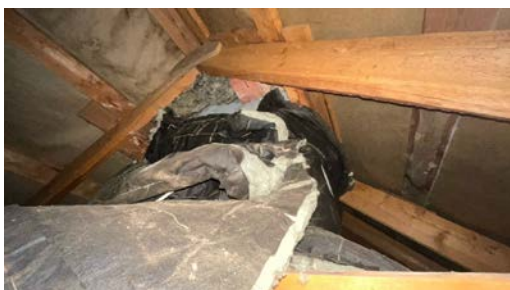
Pipevanger er ikke synlige. Det er påvist riss i overflate. Mer enn halvparten av forventet brukstid er passert på pipe.

Pipevanger tildekket på kryploft.

Pipevanger må gjøres tilgjengelig. Tidspunkt for piperehabilitering nærmer seg. Det må foretas tiltak for å lukke avviket.

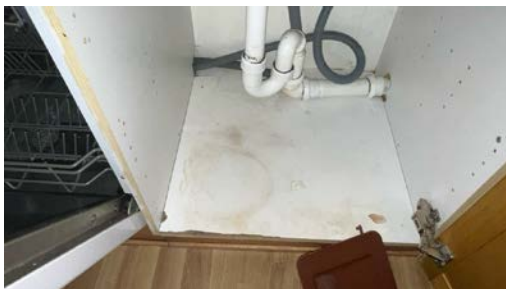
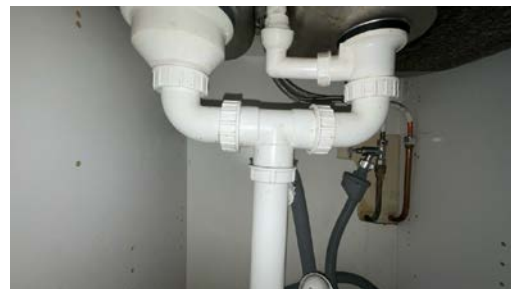
Det er registrert utettheter eller vannlekkasjer i røropplegg. Det er påvist fuktskjolder/svelling i bunnplate i benkeskap. Løst armatur.

Utette rørkoblinger under vask.

- Drypping fra vannrør i kjøkkenbenken kan føre til omfattende fuktskader i området og tilliggende konstruksjoner, dersom det ikke foretas tiltak umiddelbart.
- Det må foretas lokal utbedring.
