Søbakkvegen 17, 2409 ELVERUM

**Enebolig med behov for oppussing  
på stor hjørnetomt. Garasje med  
boder. Attraktiv beliggenhet ved  
skolen på Søbakken!**

| Tilstandsrapport ..... | 43 |

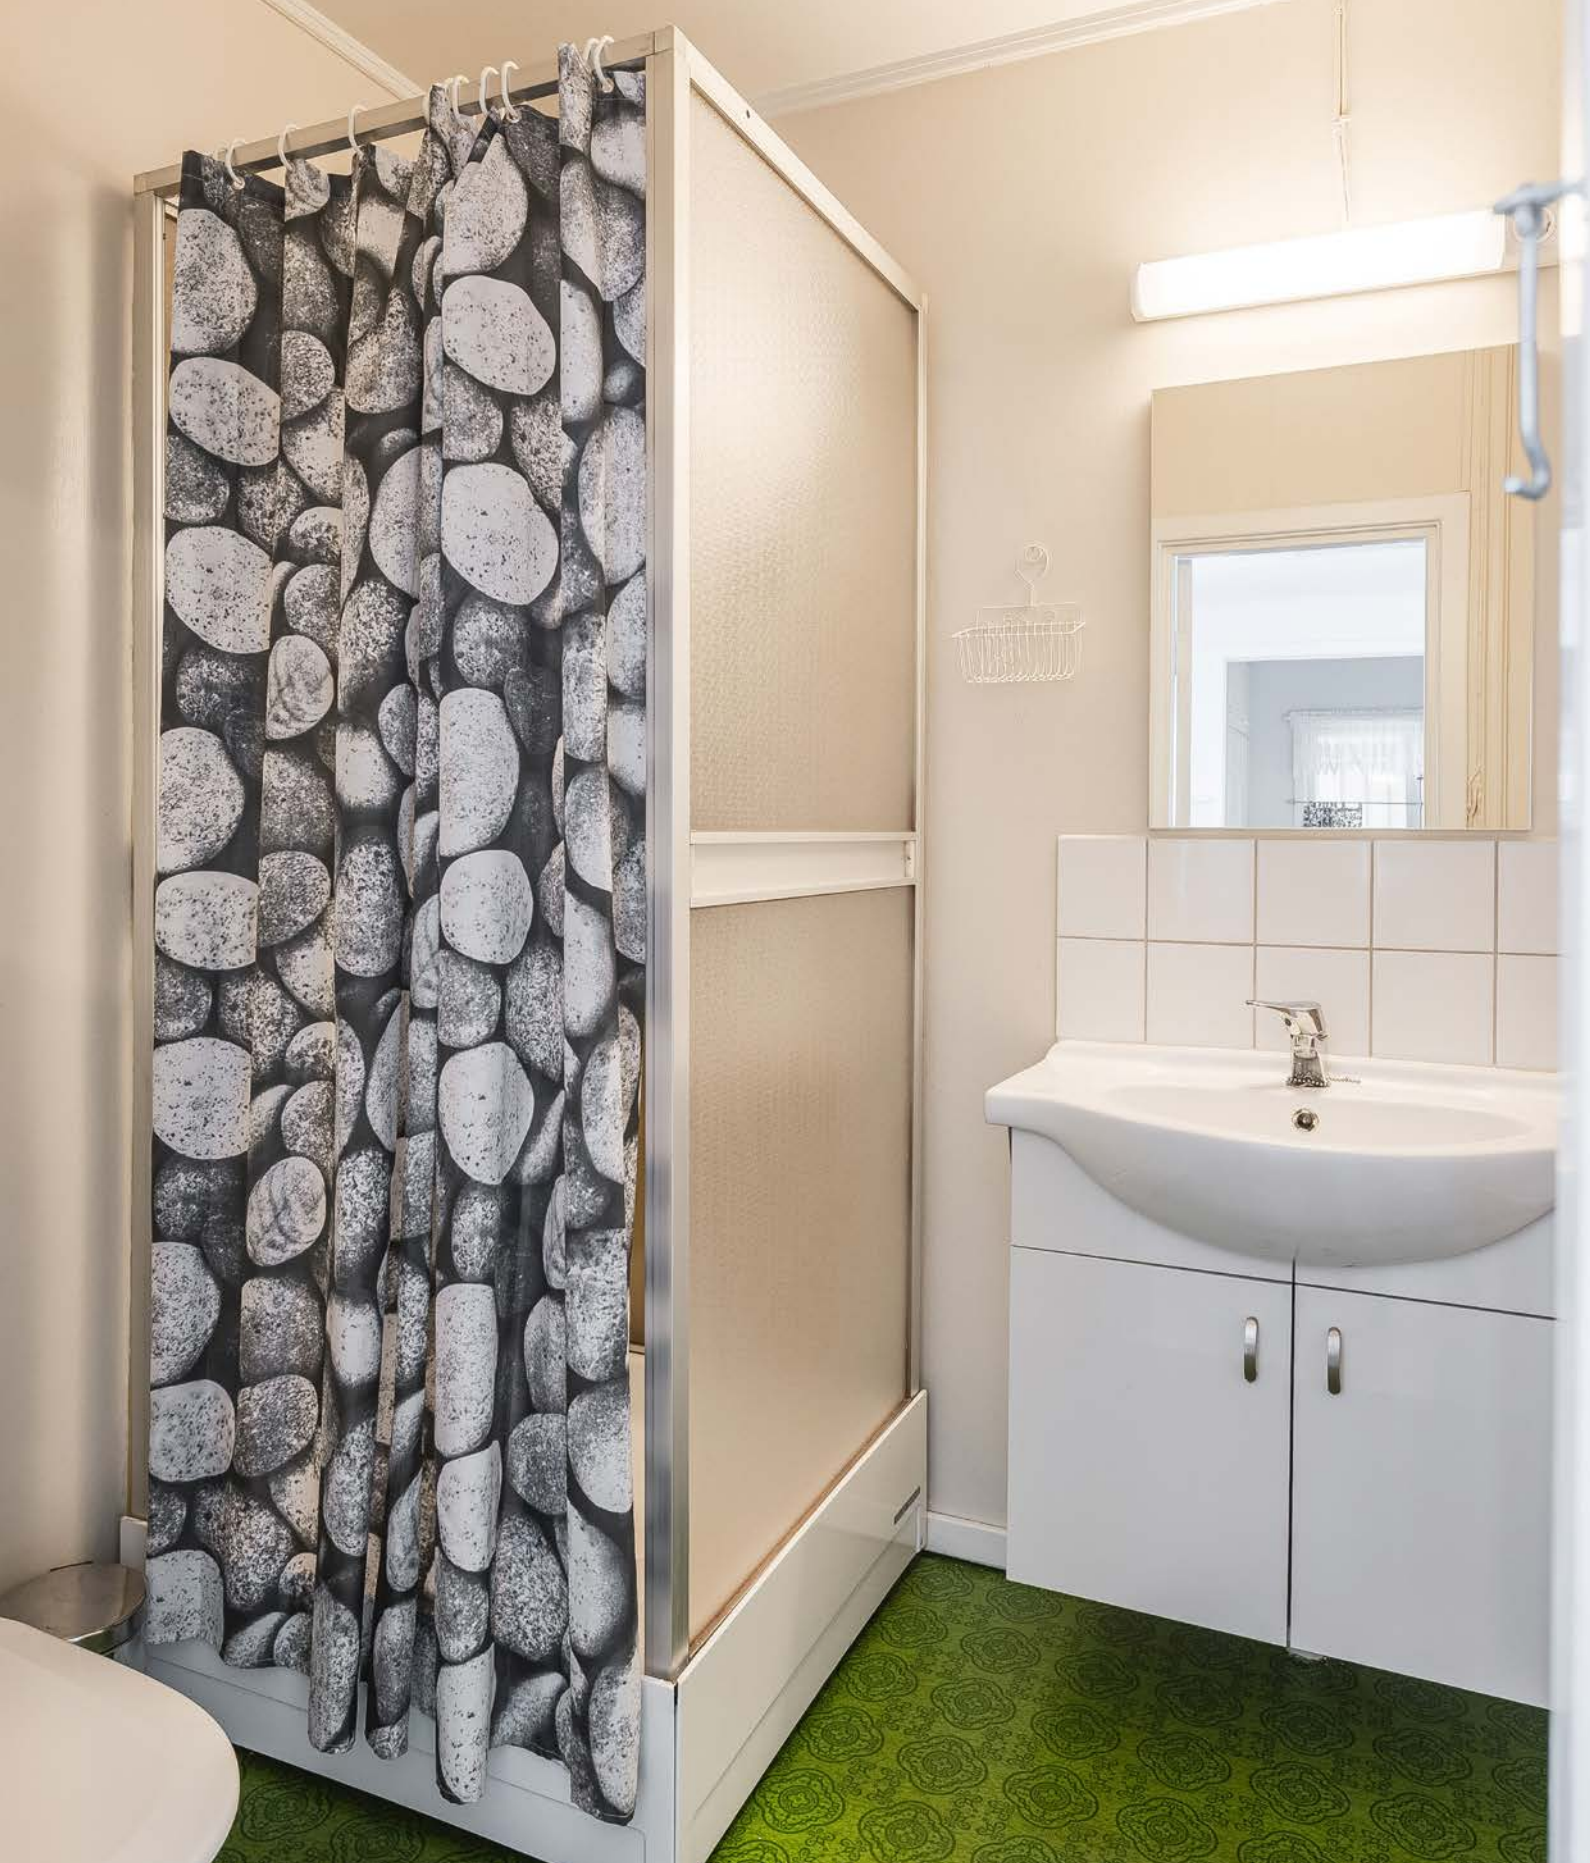
Eldre baderom som har fått TG3 i tilstandsrapporten. Det er behov for totalrenovering av våtrommet!

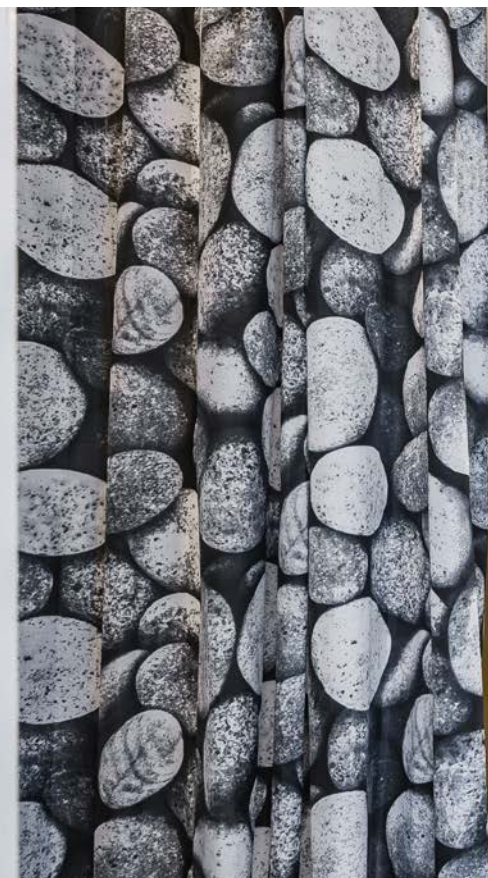
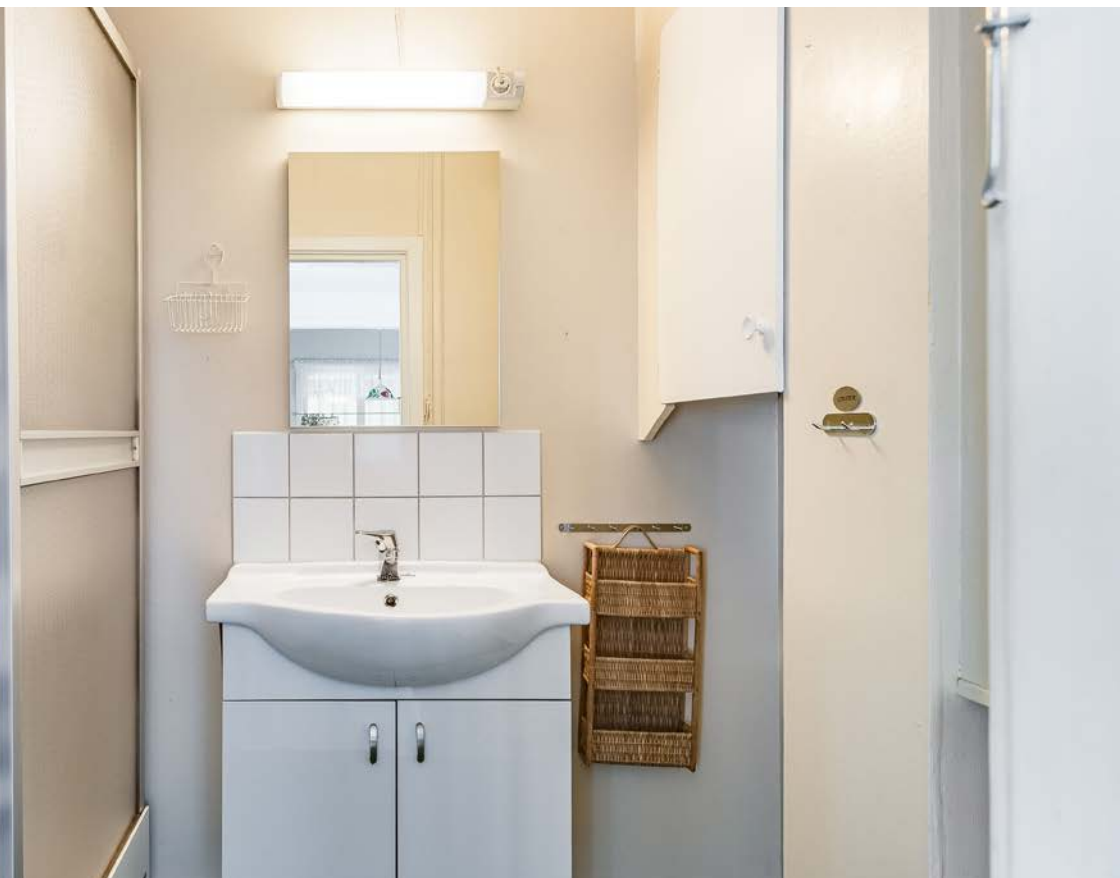
Våtrommet er ikke tett og må rehabiliteres. Ikke etablert sluk eller tettesjikt ved døråpning. Registreres mugg bak dusjkabinett.

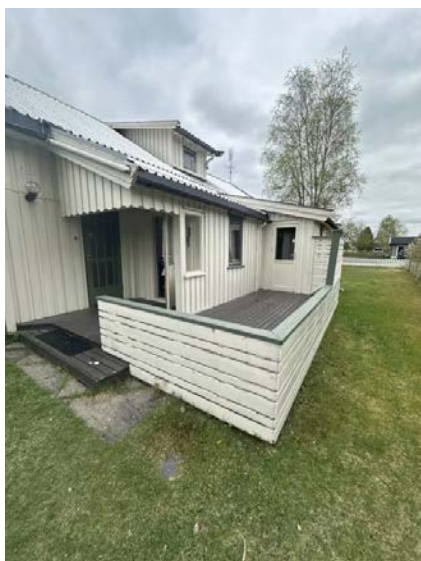
## 6.5 Balkong, terrasse, platting

Fundamenter er lagt direkte på bakken uten frostsikring, og bevegelser pga. tele i bakken må påregnes.

Det registreres skjevheter i konstruksjonen. Det registreres råteskader i rekkverket.

Viser terrasse, mindre del med overbygg.

Utbedring av ovennevnte forhold må påregnes.

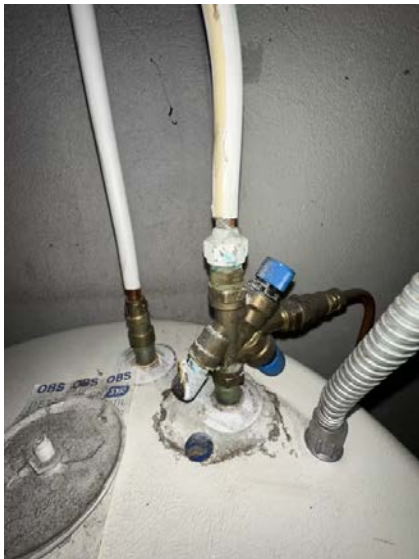
Det registreres vanddrypp fra hovedstoppekran i kjeller. Det registreres irr, og rust på rør og koblinger.

Det registreres irr og rust på koblinger.  
Antydninger til lekkasje.

Lekkasje på hovedstoppekran må repareres/ skiftes ut.

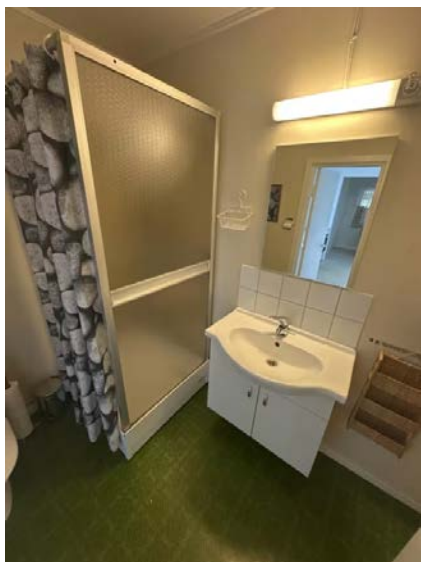
## 6.23 Våtrom

Det er behov for totalrenovering av våtrommet!

Overflater må utbedres eller skiftes. Det må påregnes modernisering.

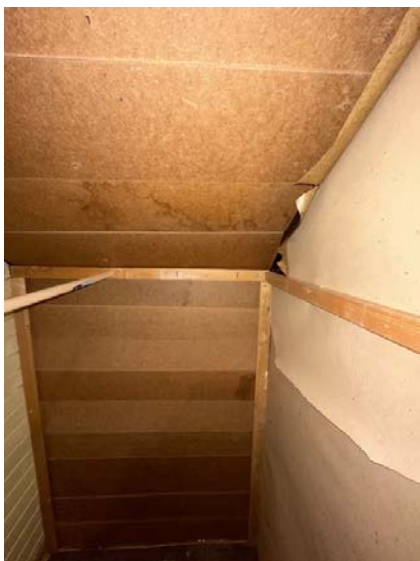
Det registreres fuktskjolder på plater i kott  
2.etasje. Ikke målt forhøyde verdier.
