Tveråvegen 847, 8658 MOSJØEN

**Fritidsbolig i naturskjønne
Kvalforsmarka med nærhet til
Mosjøen og egen
brønnvannforsyning.**

Befaringsdato: 13.11.2025

Tilstandsrapport

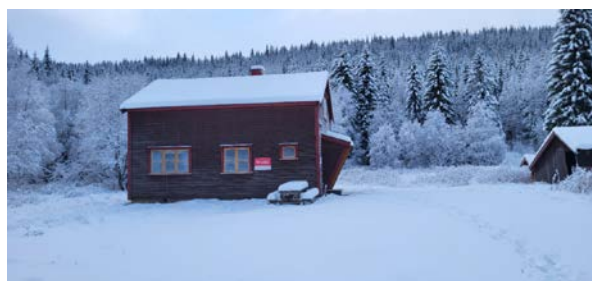
Taktekkingen er av eldre bølgeblikkplater. Taket er besiktiget fra bakkenivå. Siden taket (takkonstruksjon, takteking og skorstein) kun er observert fra bakkenivå, er vurderingen begrenset av dette. Det er ikke sikkerhetsmessig forsvarlig å bevege seg ut på taket eller observere fra stige. Selv om det ikke er avdekket skader under befaringen, betyr ikke dette at det ikke foreligger skader som en besiktigelse på taket kan avdekke. Vær oppmerksom på denne risikoen. En undersøkelse av taket kan utføres av en fagperson under tilstrekkelige sikkerhetsforhold.

Snødekt tak.

Det bør gjennomføres en grundigere undersøkelse av taktekingen når taket er snøfritt, for å avdekke eventuelle skader som ikke er synlige fra bakkenivå.

Siden mer enn halvparten av forventet brukstid er passert, bør det påregnes behov for utskiftning eller utbedring av takteking og undertak.

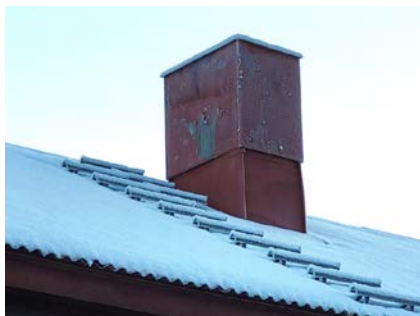
Rust på pipebeslag.

Overflatebehandling av pipehatten og montering av regnhatt på pipa bør utføres for å forhindre videre forringelse og sikre tilstrekkelig beskyttelse mot nedbør.

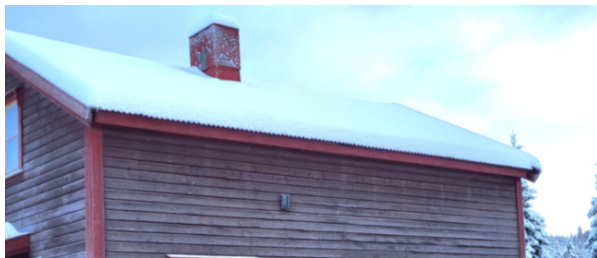
Det er ikke montert takrenner og taknedløp. Takstige til pipen. Pipen er tekket med heldekkende beslag med pipehatt. Det er ikke montert snøfangere på taket.

Ikke montert takrenner

Takrenner og nedløp bør monteres, og nedløp bør tilkobles overvannsrør for å lede bort overvann fra grunnmuren, for å unngå fuktskader og råte i bygningskonstruksjonen.

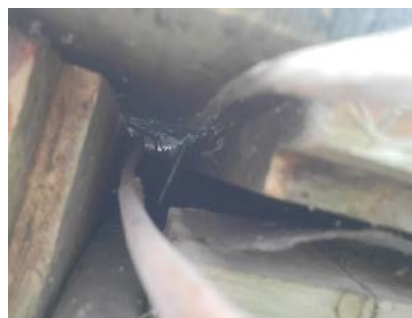
Manglende museband under kledning.

Kontroll og ettermontering av musebånd bør utføres for å hindre at skadedyr får tilgang til konstruksjonen.

Ytterligere undersøkelser må foretas for å kartlegge tilstanden og omfanget av eventuelle skader forårsaket av mus i skjulte konstruksjoner.

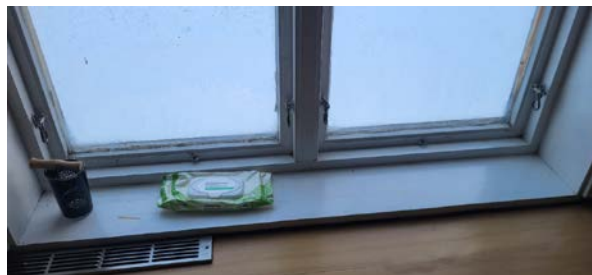
- Det er påvist at enkelte vinduer er vanskelig å åpne/lukke.
- Det er påvist avvik rundt innsetningsdetaljer.
- Det er påvist noen glassruter som er punktert eller sprukne.
- Det er påvist tegn på innvendig kondensering av enkelte vindusglass.
- Det er påvist vinduer med fukt/råteskader.
- Karmene i vinduer er slitte og det er sprekker i treverket.

Kondens/ råteskader i karmen.

Vinduer med fukt- og råteskader, samt punkterte eller sprukne glass, bør utbedres eller skiftes ut for å hindre videre forringelse, varmetap og risiko for fuktskader i tilstøtende konstruksjoner.

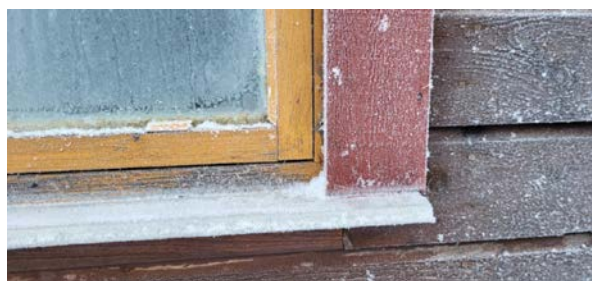
Kitt på vinduer er løsnet.

Malingsavflassing og løst kitt bør utbedres for å beskytte treverket mot ytterligere fuktinntrengning og forringelse.

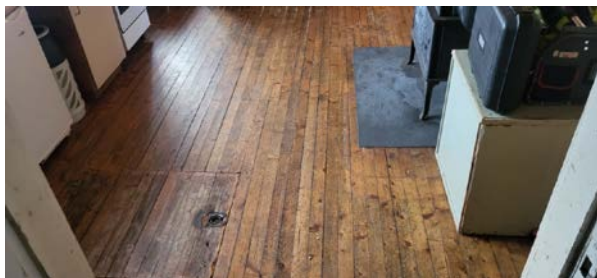
Hovedetasje: Totalt planavvik ca. 25 mm. Planavvik med radius på 2 meter ca. 18 mm.

Planavvik målt på stuegulv.

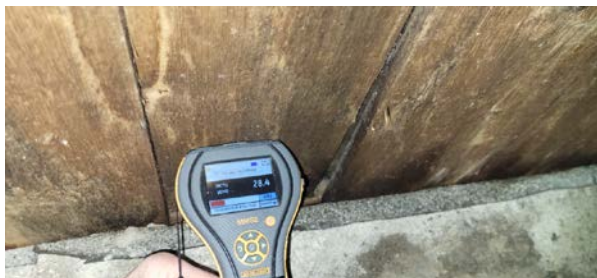
Påvist fukt i tregulv.

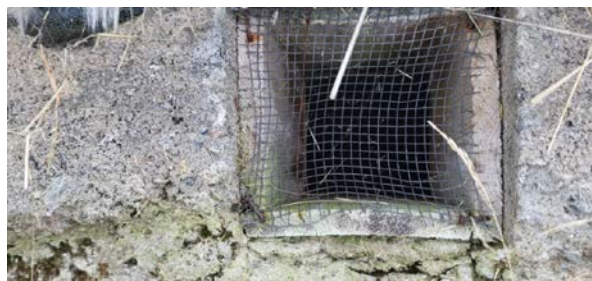
Manglende adkomst til deler av krypkjelleren gjør det umulig å vurdere tilstanden i hele konstruksjonen, noe som medfører usikkerhet og økt risiko for skjulte skader. Det bør etableres adkomst og gjennomføres grundigere undersøkelser av utilgjengelige områder.

Netting foran ventil mot kryprom som ikke kan inspiseres

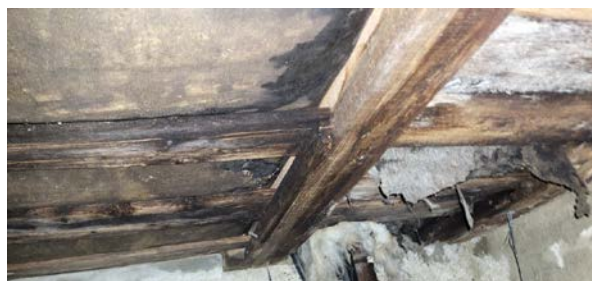
- Det er ikke tilfredsstillende ventilering av krypkjeller.
- Det er påvist skader på konstruksjoner i krypkjeller som er forårsaket av råte eller sopp.

Råteskader i treverk.

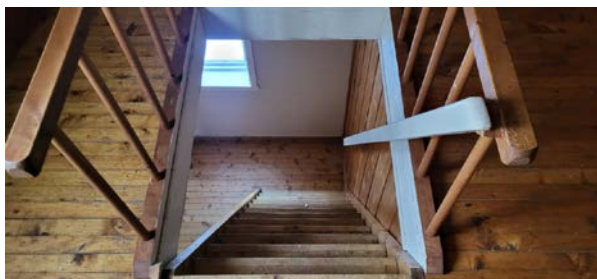
Trapp er bratt, lite egnet i beboelseshus.

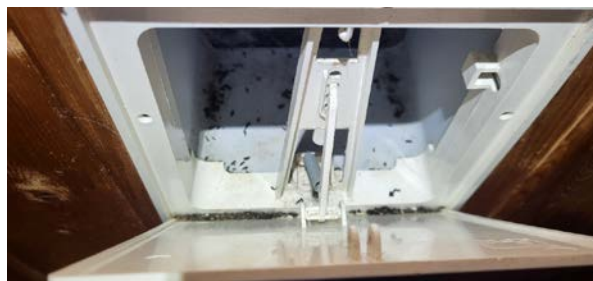
Spor av mus innvendig i veggventiler.

Ventilene bør sikres utvendig med egnet netting eller annen barriere for å hindre at mus kan komme seg inn.

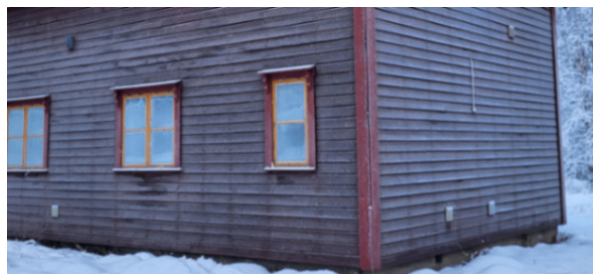
Utvendige veggventiler.

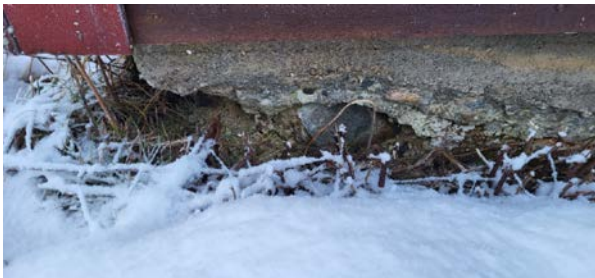
Grunnmuren har store sprekkdannelser og er stedvis bortvitret.

Grunnmur delvis bortvitret

Grunnmuren må rehabiliteres for å hindre videre forvitring og økte setningsskader.

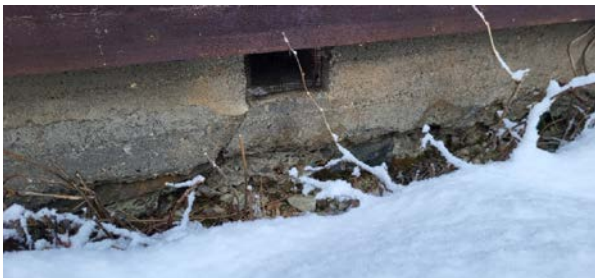
• Grunnmuren har sprekkdannelser.

Sprekk i grunnmur.

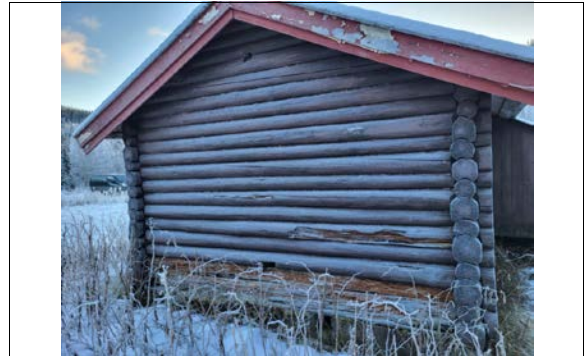
Råteskadet tømmervegg på uthus.

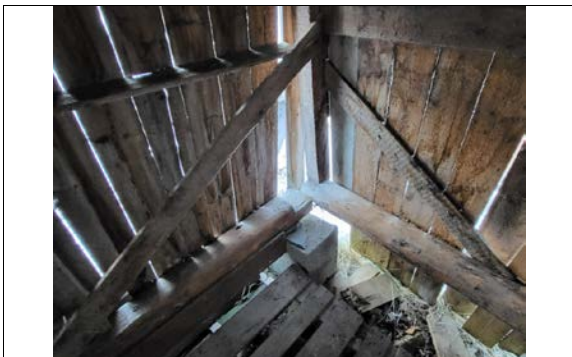
Hjørneknute på vegg i uthus er løst.
