Elvevegen 7, 3712 SKIEN

**Enebolig over 2. etasjer med  
vestvendt beliggenhet, rett ved  
Borgestadholmen. 3 soverom, 2  
bad og 2 kjøkken.**

# Vedlegg

Enebolig  
Elvevegen 7  
3712 Skien

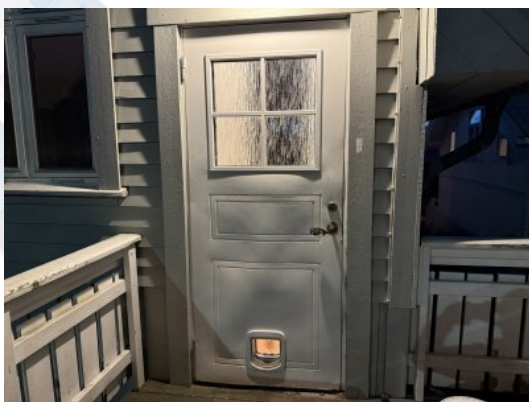
#### TG 3 3.1 Vinduer og ytterdører

Det ble registrert løs innvendig omramming rundt baderomsvindu, slitasje på innvendige omramminger, punktering av stuevindu og utettheter rundt stuevindu utvendig. Utetthetene vurderes som alvorlige og kan gi vanninntregning og skader på underliggende konstruksjoner. Nødvendige utbedringer eller utskifting må påregnes. For å avdekke punktert glass kreves rett lys og temperatur.

Ytterdøren fra 2009 fremstår betydelig svekket som følge av fuktpåkjenning, svelling og deformasjoner, og kattedøråpningen har redusert dørens tetthet og isolasjonsevne. Døren vurderes å ha nedsatt funksjon og må skiftes.

G3 vurderes grunnet utettheter rundt stuevindu utvendig, samt ødelagt ytterdør i 2. etasje.

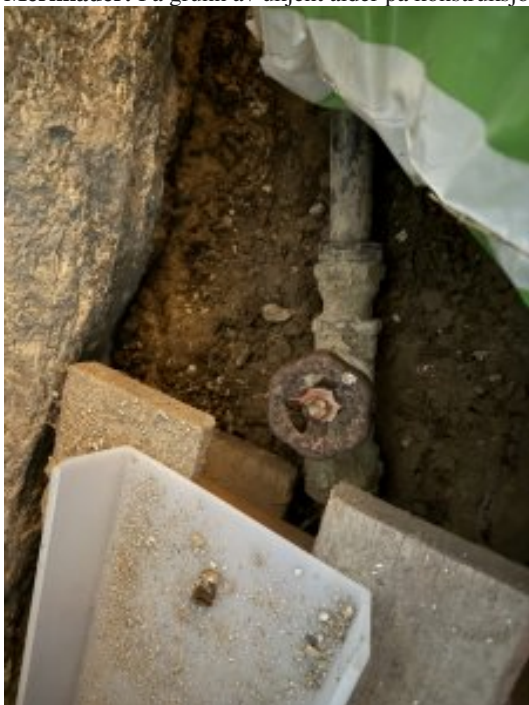
TG2 vurderes grunnet korrosjon på vannrør og svekket stoppekran med usikker funksjon.

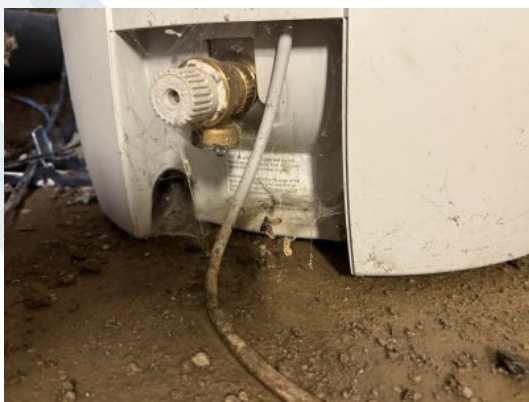
### **TG 3** 10.2 Varmtvannsbereder

TG3 vurderes grunnet ikke tilstrekkelig lekkasjesikring, drypplekkasje og mangelfull sikkerhet ved elektriske komponenter.
