Elvevegen 7, 3712 SKIEN

Enebolig over 2. etasjer med vestvendt beliggenhet, rett ved Borgestadholmen. 3 soverom, 2 bad og 2 kjøkken.

Enebolig
Elvevegen 7
3712 Skien

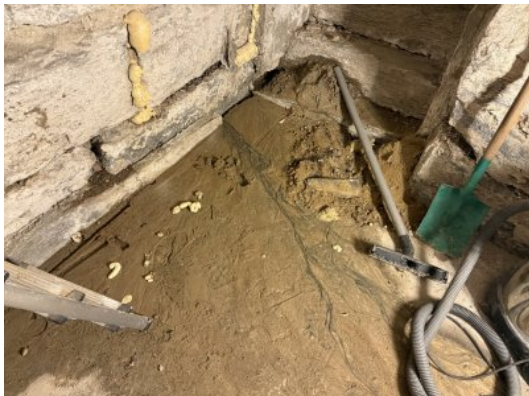
Det ble registrert større setningssprekker i skjøter og tilsvarende skader i trapp mot terreng, noe som indikerer bevegelser i konstruksjonen over tid. Skadeomfanget bør avklares gjennom nærmere undersøkelser for å vurdere behov for utbedring og sikre grunnmurens stabilitet og bæreevne.

Det ble ikke påvist drenering eller drens-system rundt grunnmuren. Store vannansamlinger i kjelleren tyder på innsig av grunnvann og manglende avlastning av vanntrykk mot konstruksjonen. Dette medfører risiko for fuktproblemer, skader på murverk og ytterligere belastning på fundamentet. Dreneringsforholdene bør utbedres for å sikre kontrollert avrenning og redusere fuktbelastning på kjellerkonstruksjonen.

TG3 vurderes grunnet ingen drenering.

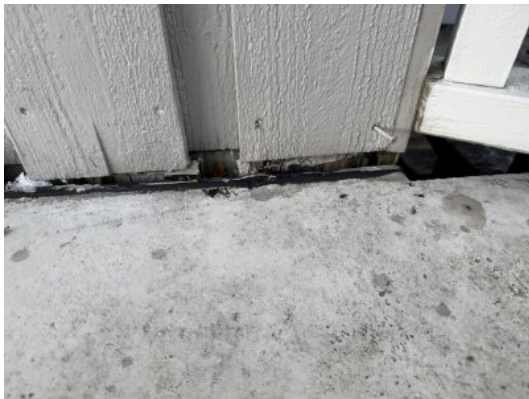
Det ble observert lokale fukt-/råteskader på deler av ytterkledningen samt manglende lufting, noe som kan tyde på fuktinntrenging over tid. Skadeomfanget i underliggende konstruksjoner er usikkert og bør avklares gjennom nærmere undersøkelser. Videre utbedring bør vurderes på bakgrunn av resultatene for å hindre ytterligere forringelse og sikre konstruksjonens funksjon og levetid.

Utvendige overflater av malt stående tømmermannskledning og liggende enkelfalset kledning
Kledningen viser tegn til slitasje, lokale råteskader, avskalling av maling og manglende lufting i underkant av kledning. Det ble registrert utilstrekkelig skjøt ved terrasse med risiko for vanninntrenging, sprekker i kledningen samt omramming rundt vinduer som ligger for tett mot beslag. Disse forholdene øker risikoen for videre fuktbelastning og skader på trekonstruksjoner. Nærmere kontroll bør utføres for å avklare omfang. Utskifting av dårlig kledning og forbedret lufting bør utføres.

TG2 vurderes grunnet råteskader, slitasje, manglende lufting og risiko for fuktinntrenging.

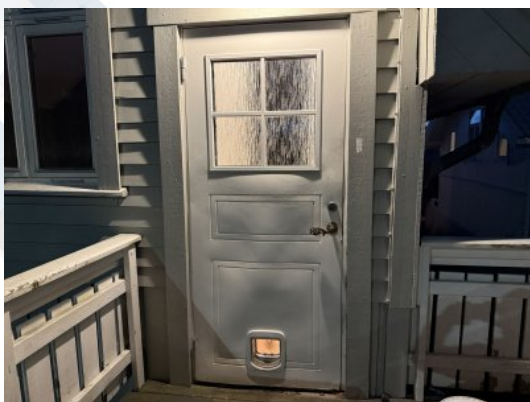
Det ble registrert løs innvendig omramming rundt baderomsvindu, slitasje på innvendige omramminger, punktering av stuevindu og utettheter rundt stuevindu utvendig. Utetthetene vurderes som alvorlige og kan gi vanninntregning og skader på underliggende konstruksjoner. Nødvendige utbedringer eller utskifting må påregnes. For å avdekke punktert glass kreves rett lys og temperatur.

Ytterdøren fra 2009 fremstår betydelig svekket som følge av fuktpåkjenning, svelling og deformasjoner, og kattedøråpningen har redusert dørens tetthet og isolasjonsevne. Døren vurderes å ha nedsatt funksjon og må skiftes.

G3 vurderes grunnet utettheter rundt stuevindu utvendig, samt ødelagt ytterdør i 2. etasje.

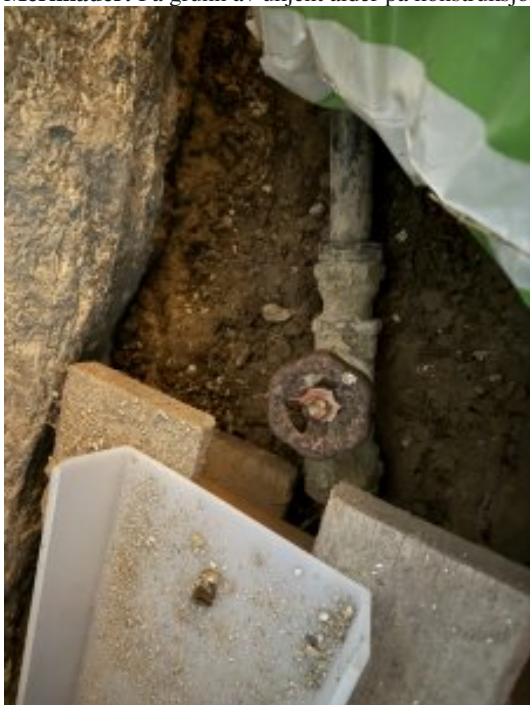
TG2 vurderes grunnet korrosjon på vannrør og svekket stoppekran med usikker funksjon.

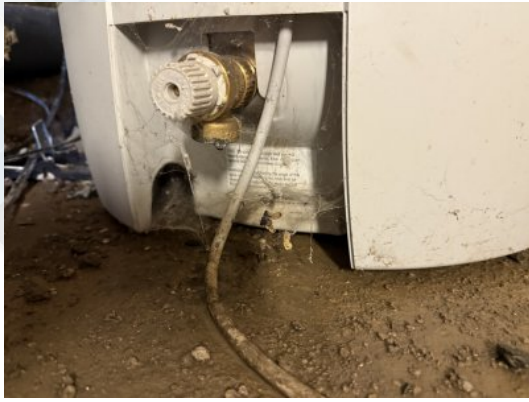
TG3 vurderes grunnet ikke tilstrekkelig lekkasjesikring, drypplekkasje og mangelfull sikkerhet ved elektriske komponenter.
