Kollbergveien 23, 1950 RØMSKOG

**Eldre enebolig over to etasjer -  
Blindvei og landlige omgivelser  
med nydelig utsikt over Rømsjøen.  
Moderniseringsbehov.**

# Tilstandsrapport

Befaringsdato: 04.03.2025

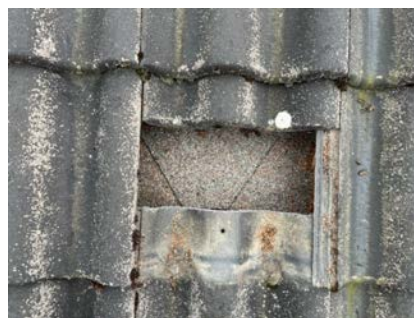
Vurdering av avvik: Mer enn halvparten av forventet brukstid er passert på taktekingen. Mer enn halvparten av forventet brukstid er passert på undertak. Det er enkelte knekte taksten. Knekte takstein ved innfeste av snøfanger. Normal forventet brukstid på betongtakstein og undertak er ca. 50 år.

Skadet takstein

Skadet takstein må skiftes, da det kan oppstå lekkasje ved eldre undertak.

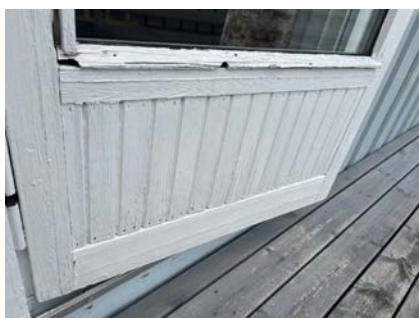
Vurdering av avvik: Det er påvist dør(er) med fukt/råteskader. Det er påvist utetthet/åpning mellom dørblad og dørkarm. Dvs. at kaldtrekk kan oppstå. Eldre dører med slitasje, utettheter og skader.

Terrassedør med skader utvendig.

Dører bør skiftes eller utbedres.

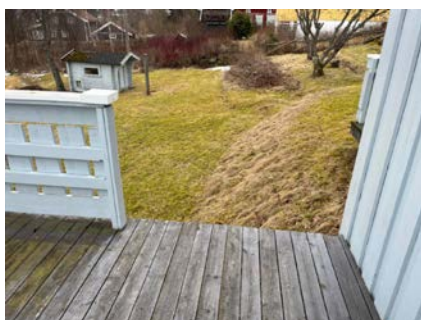
Vurdering av avvik: Det er ikke montert rekkverk. Rekkverket er for lavt i forhold til dagens krav til rekkverkshøyder. Høyden på rekkverk er ikke iht dagens krav, som er 100 cm. Det mangler deler av rekkverk. Rekkverk har tendens til råteskader. Det er generelt slitasje grunnet manglende vedlikehold.

Veranda/balkong har manglende vedlikehold.

Veranda har manglende rekkverk.

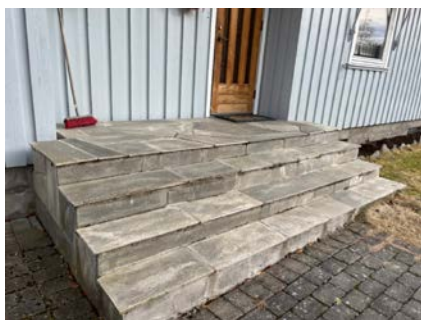
Vurdering av avvik: Det er ikke montert rekkverk. Det er påvist andre avvik: Trapper forbundet med byggverk og høydeforskjell over 0,5 m til terreng skal sikres med rekkverk/håndløper på begge sider, iht. dagens krav. Det er enkelte løse skiferplater.

Trapp til inngangsparti.

Krav til rekkverk/håndløper er for å hindre fallskader i trapp. Løse skiferplater må festes.

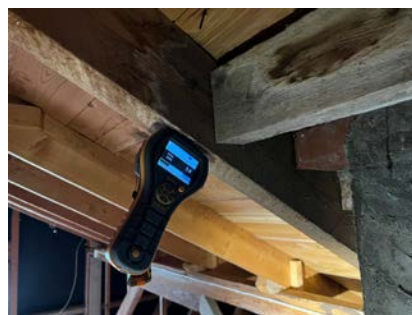
Vurdering av avvik: Det er avvik: Anmerkning NRBR: Det ble observert at teglskorsteinens fuger var begynt å bli i dårlig forfatning.

Fuktmåling på loft ved pipegjennomføring viste ca. 10 %, som er normalt.

Utbedringer meldes NRBR eller gjennomføre nytt tilsyn.

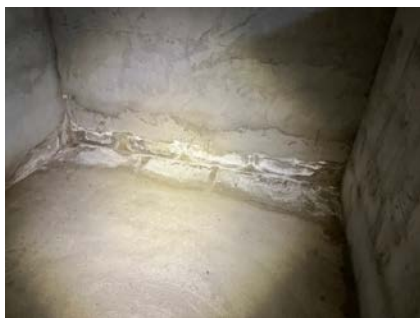
Vurdering av avvik: Det er gjennom hulltaking påvist høyt fuktnivå inne i trekonstruksjonen i hulltakingen, men ikke påvist fuktskader i dette området. Høy luftfuktighet kan over tid føre til muggvekst eller sverting av materialer. Samtidig kan materialer og konstruksjoner bli ødelagt. Det er påvist indikasjoner på noe fuktgjennomtrenging i kjellergulv. Det er påvist indikasjoner på noe fuktgjennomtrenging inn i kjellermur. Det er synlig saltutslag på betongvegger og gulv, som er tegn på fukt fra terreng eller grunn. Ved fuktmåling i utforet yttervegg på kontor ble det målt opp til 56 % fukt, som er langt over grenses til skadelig fukt. Utslagsvask

Saltutslag på gulv/vegg.

Det presiseres at dette ikke betyr fravær av fuktskade i andre rom og at rom under terreng har en risiko for fukt fra terreng og at bygningsdelen bør holdes under oppsikt, eventuelt med flere hulltakinger/fuktmålinger.

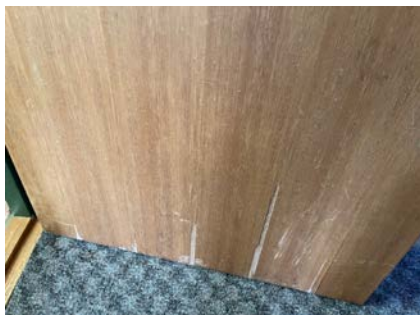
Vurdering av avvik: Enkelte av innvendige dører har betydelige skader. Det er påvist andre avvik: Flere dører har til dels stor slitasje med merker og skader. Skyvedører mangler ring for å kunne åpne, en skyvedør kunne ikke åpnes.

Dør med kloremerker.

Dør med skadet finer.

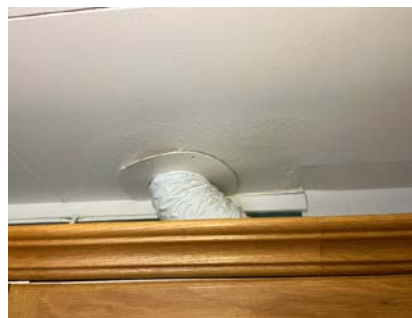
Vurdering av avvik: Det er påvist andre avvik: Avtrekkskanal er avsluttet på loft.

Fuktskade på himling ved gjennomføring av kanal.

Avtrekkskanal fra kjøkken er avsluttet på loft.

Fuktskadet himling ved gjennomføring av kanal.

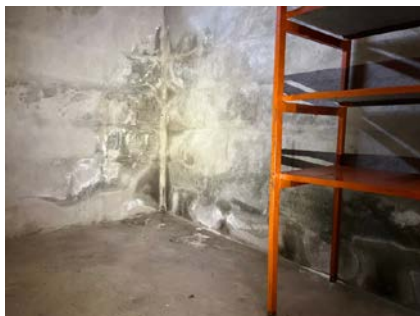
Vurdering av avvik: Det er ikke tegn på noe utvendig fuktsikring. Mer enn halvparten av forventet levetid på drenering er overskredet. Taknedløpet er avsluttet over terreng, og øker fuktbelastningen inn mot grunnmur. Det er utifra observasjoner påvist indikasjoner på at drenering/tettesjikt har begrenset effekt. Ut fra observert og målt fukt i kjeller har drenering/fuktsikring begrenset eller ingen effekt.

Synlige tegn på fukt i kjeller, tyder på svikt i drenering og utvendig fuktsikring

Det er å anbefale ny drenering med fuktsikring av kjellervegger.  
Nedløpsrør på det nord/østre hjørne bør ledes vekk fra vegg, da det på innsiden her at det er fuktskader.
