Kollbergveien 23, 1950 RØMSKOG

**Eldre enebolig over to etasjer -
Blindvei og landlige omgivelser
med nydelig utsikt over Rømsjøen.
Moderniseringsbehov.**

Tilstandsrapport

Befaringsdato: 04.03.2025

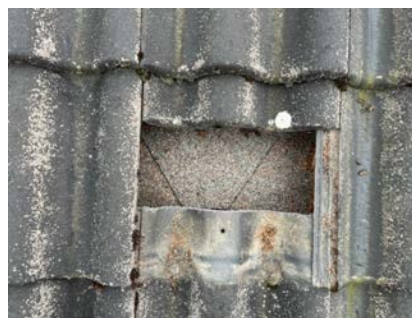
Vurdering av avvik: Mer enn halvparten av forventet brukstid er passert på taktekkingen. Mer enn halvparten av forventet brukstid er passert på undertak. Det er enkelte knekte taksten. Knekte takstein ved innfeste av snøfanger. Normal forventet brukstid på betongtakstein og undertak er ca. 50 år.

Takstein med takshingel undertak.

Skadet takstein må skiftes, da det kan oppstå lekkasje ved eldre undertak.

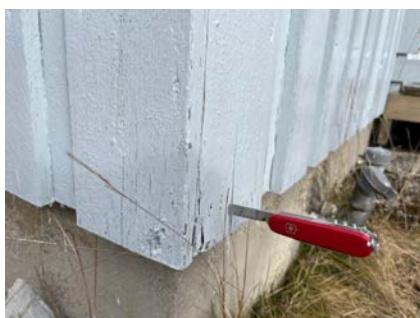
Vurdering av avvik: Det er påvist spredte råteskader i bordkledningen. Det er observert sprekker og noe råte i kledningen og dekkbord til vinduer.

Råte i nedkant av kledning

- Råteskadet trekledning må skiftes ut.

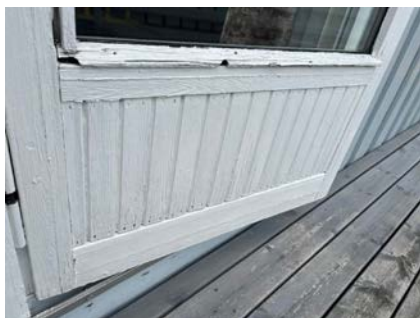
Vurdering av avvik: Det er påvist dør(er) med fukt/råteskader. Det er påvist utetthet/åpning mellom dørblad og dørkarm. Dvs. at kald trekk kan oppstå. Eldre dører med slitasje, utettheter og skader.

Terrassedør med skader utvendig.

Dører bør skiftes eller utbedres.

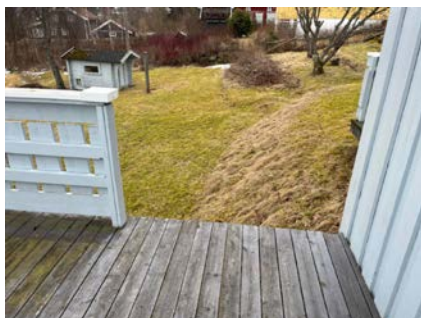
Vurdering av avvik: Det er ikke montert rekkverk. Rekkverket er for lavt i forhold til dagens krav til rekkverkshøyder. Høyden på rekkverk er ikke iht dagens krav, som er 100 cm. Det mangler deler av rekkverk. Rekkverk har tendens til råteskader. Det er generelt slitasje grunnet manglende vedlikehold.

Veranda/balkong har manglende vedlikehold.

Veranda har manglende rekkverk.

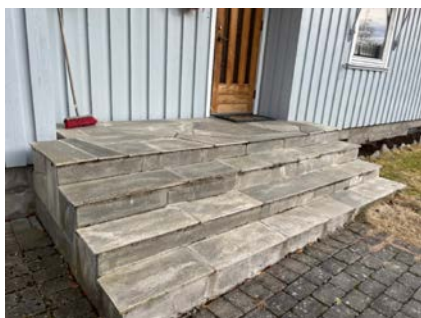
Vurdering av avvik: Det er ikke montert rekkverk. Det er påvist andre avvik: Trapper forbundet med byggverk og høydeforskjell over 0,5 m til terreng skal sikres med rekkverk/håndløper på begge sider, iht. dagens krav. Det er enkelte løse skiferplater.

Trapp til inngangsparti.

Krav til rekkverk/håndløper er for å hindre fallskader i trapp. Løse skiferplater må festes.

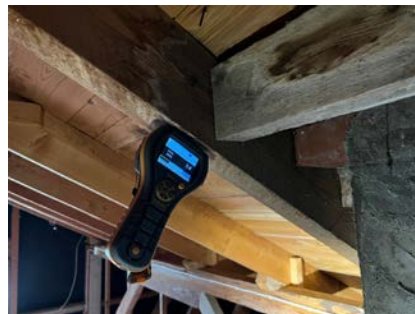
Vurdering av avvik: Det er avvik: Anmerkning NRBR: Det ble observert at teglskorsteinens fuger var begynt å bli i dårlig forfatning.

Fuktmåling på loft ved pipegjennomføring viste ca. 10 %, som er normalt.

Utbedringer meldes NRBR eller gjennomføre nytt tilsyn.

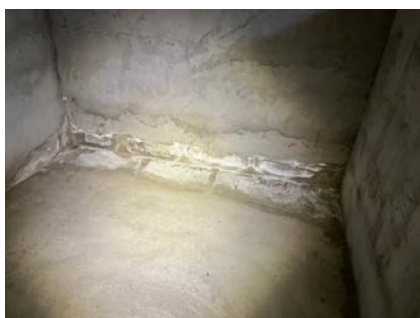
Vurdering av avvik: Det er gjennom hulltaking påvist høyt fuktnivå inne i trekonstruksjonen i hulltakingen, men ikke påvist fuktskader i dette området. Høy luftfuktighet kan over tid føre til muggvekst eller sverting av materialer. Samtidig kan materialer og konstruksjoner bli ødelagt. Det er påvist indikasjoner på noe fuktgjennomtrenging i kjellergulv. Det er påvist indikasjoner på noe fuktgjennomtrenging inn i kjellermur. Det er synlig saltutslag på betongvegger og gulv, som er tegn på fukt fra terreng eller grunn. Ved fuktmåling i utforet yttervegg på kontor ble det målt opp til 56 % fukt, som er langt over grenses til skadelig fukt. Utslagsvask

Saltutslag på gulv/vegg.

Det presiseres at dette ikke betyr fravær av fuktskade i andre rom og at rom under terreng har en risiko for fukt fra terreng og at bygningsdelen bør holdes under oppsikt, eventuelt med flere hulltakinger/fuktmålinger.

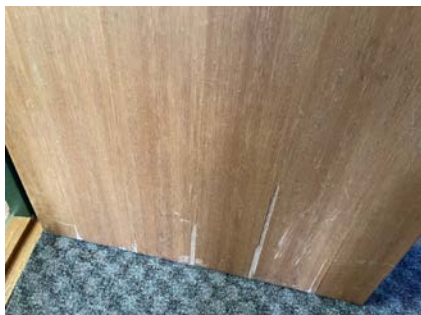
Vurdering av avvik: Enkelte av innvendige dører har betydelige skader Det er påvist andre avvik: Flere dører har til dels stor slitasje med merker og skader. Skyvedører mangler ring for å kunne åpne, en skyvedør kunne ikke åpnes.

Dør med skadet finer.

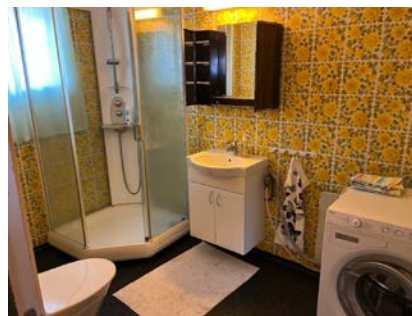
Vurdering av avvik: Det er vindu/dør med ikke fuktbestandige materialer i våtsonen (ved vask, dusj, badekar, osv.), løsningen eller byggematerialet er uegnet. Overflaten har omfattende skader. Himlingsplater har fuktskader. Våtromstapet har løse skjøter. Vindu er i våtsone til dusj uten fuktsikring.

Vurdering av avvik: Mer enn halvparten av forventet brukstid er passert på membranløsningen. Det er ikke tilfredsstillende membran/tettesjikt på våtrommet. Gulvbelegg har sprekker og er ikke tett, våtromstapet har løse skjøter. Tettesjiktet har oppnådd forventet brukstid.

Bad.

Grunnet registrerte avvik må badet helrenoveres.

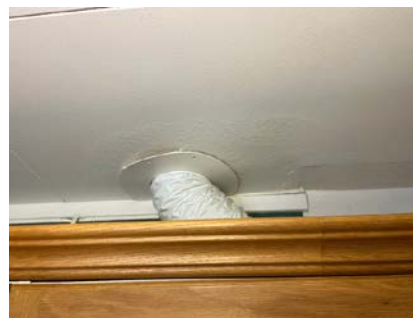
Vurdering av avvik: Det er påvist andre avvik: Avtrekkskanal er avsluttet på loft.

Fuktskade på himling ved gjennomføring av kanal.

Avtrekkskanal fra kjøkken er avsluttet på loft.

Fuktskadet himling ved gjennomføring av kanal.

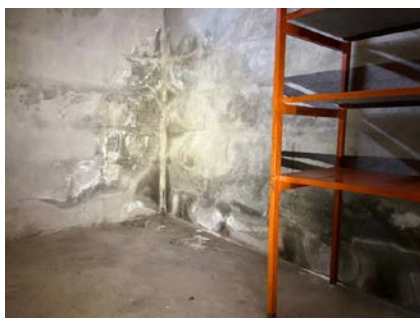
Vurdering av avvik: Det er ikke tegn på noe utvendig fuktsikring. Mer enn halvparten av forventet levetid på drenering er overskredet. Taknedløpet er avsluttet over terreng, og øker fuktbelastningen inn mot grunnmur. Det er utifra observasjoner påvist indikasjoner på at drenering/tettesjikt har begrenset effekt. Ut fra observert og målt fukt i kjeller har drenering/fuktsikring begrenset eller ingen effekt.

Synlige tegn på fukt i kjeller, tyder på svikt i drenering og utvendig fuktsikring

Det er å anbefale ny drenering med fuktsikring av kjellervegger.
Nedløpsrør på det nord/østre hjørne bør ledes vekk fra vegg, da det på innsiden her at det er fuktskader.
