Kollbergveien 23, 1950 RØMSKOG

**Eldre enebolig over to etasjer -
Blindvei og landlige omgivelser
med nydelig utsikt over Rømsjøen.
Moderniseringsbehov.**

Tilstandsrapport

Befaringsdato: 04.03.2025

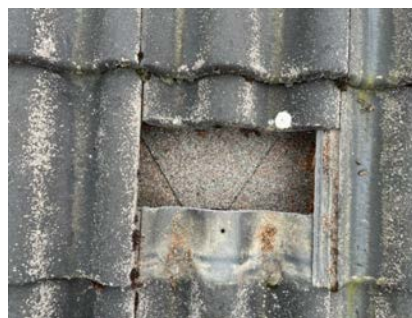
Takstein med takshingel undertak.

Skadet takstein

Skadet takstein må skiftes, da det kan oppstå lekkasje ved eldre undertak.

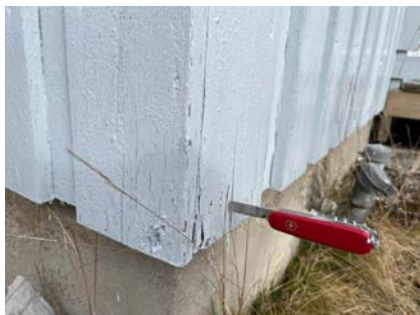
Utvendig > Veggkonstruksjon: Yttervegger i trekonstruksjon med stående trekledning. Kjelleretasje med pussede murvegger. Besiktiget fra bakkenivå med de begrensninger dette medfører.
Vurdering av avvik: Det er påvist spredte råteskader i bordkledningen. Det er observert sprekker og noe råte i kledningen og dekkbord til vinduer.

Råte i nedkant av kledning

- Råteskadet trekledning må skiftes ut.

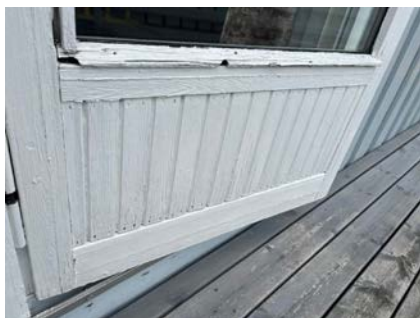
Vurdering av avvik: Det er påvist dør(er) med fukt/råteskader. Det er påvist utetthet/åpning mellom dørblad og dørkarm. Dvs. at kaldtrekk kan oppstå. Eldre dører med slitasje, utettheter og skader.

Terrassedør med skader utvendig.

Dører bør skiftes eller utbedres.

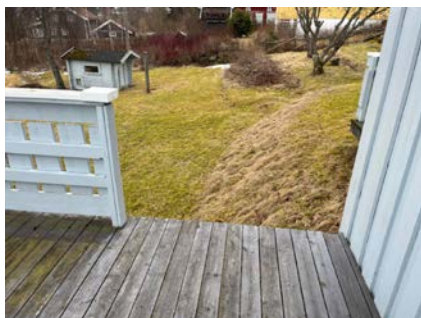
Vurdering av avvik: Det er ikke montert rekkverk. Rekkverket er for lavt i forhold til dagens krav til rekkverkshøyder. Høyden på rekkverk er ikke iht dagens krav, som er 100 cm. Det mangler deler av rekkverk. Rekkverk har tendens til råteskader. Det er generelt slitasje grunnet manglende vedlikehold.

Veranda har manglende rekkverk.

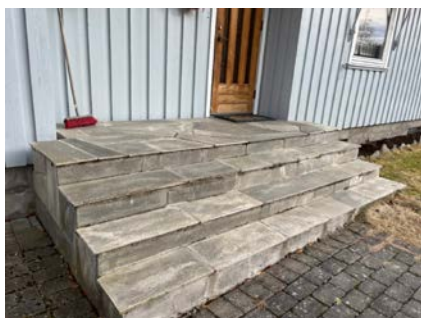
Vurdering av avvik: Det er ikke montert rekkverk. Det er påvist andre avvik: Trapper forbundet med byggverk og høydeforskjell over 0,5 m til terreng skal sikres med rekkverk/håndløper på begge sider, iht. dagens krav. Det er enkelte løse skiferplater.

Trapp til inngangsparti.

Krav til rekkverk/håndløper er for å hindre fallskader i trapp. Løse skiferplater må festes.

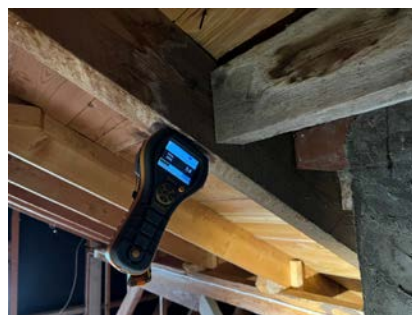
gangbane, isolert etasjeskille med ca. 15 cm mineralull. Det er tegn etter fukt ved gjennomføring av pipe, fuktmåling i trevirke viste normale verdier. Det er vurdert at fuktmerker er eldre, men bør følges med på.

Fuktmåling på loft ved pipegjennomføring viste ca. 10 %, som er normalt.

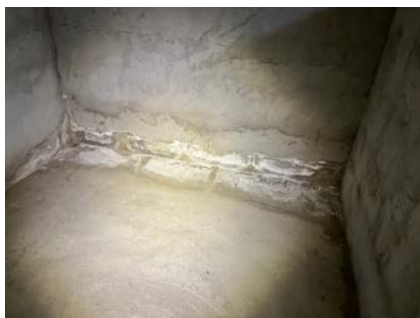
Saltutslag på gulv/vegg.

Det presiseres at dette ikke betyr fravær av fuktskade i andre rom og at rom under terreng har en risiko for fukt fra terreng og at bygningsdelen bør holdes under oppsikt, eventuelt med flere hulltakinger/fuktmålinger.

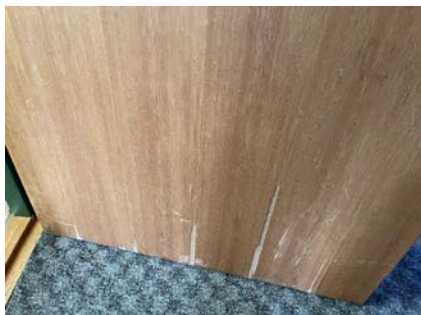
Vurdering av avvik: Enkelte av innvendige dører har betydelige skader Det er påvist andre avvik: Flere dører har til dels stor slitasje med merker og skader. Skyvedører mangler ring for å kunne åpne, en skyvedør kunne ikke åpnes.

Dør med skadet finer.

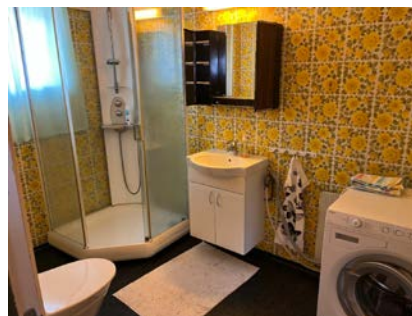
Vurdering av avvik: Det er vindu/dør med ikke fuktbestandige materialer i våtsonen (ved vask, dusj, badekar, osv.), løsningen eller byggematerialet er uegnet. Overflaten har omfattende skader. Himlingsplater har fuktskader. Våtromstapet har løse skjøter. Vindu er i våtsone til dusj uten fuktsikring.

Vurdering av avvik: Mer enn halvparten av forventet brukstid er passert på membranløsningen. Det er ikke tilfredsstillende membran/tettesjikt på våtrommet. Gulvbelegg har sprekker og er ikke tett, våtromstapet har løse skjøter. Tettesjiktet har oppnådd forventet brukstid.

Bad.

Grunnet registrerte avvik må badet helrenoveres.

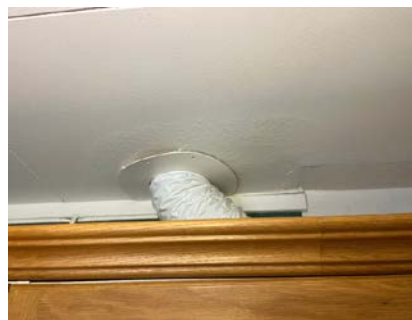
Vurdering av avvik: Det er påvist andre avvik: Avtrekkskanal er avsluttet på loft.

Fuktskade på himling ved gjennomføring av kanal.

Avtrekkskanal fra kjøkken er avsluttet på loft.

Fuktskadet himling ved gjennomføring av kanal.

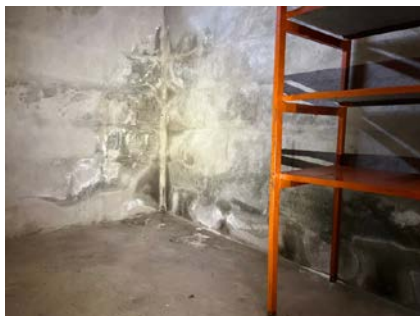
Vurdering av avvik: Det er ikke tegn på noe utvendig fuktsikring. Mer enn halvparten av forventet levetid på drenering er overskredet. Taknedløpet er avsluttet over terreng, og øker fuktbelastningen inn mot grunnmur. Det er utifra observasjoner påvist indikasjoner på at drenering/tettesjikt har begrenset effekt. Ut fra observert og målt fukt i kjeller har drenering/fuktsikring begrenset eller ingen effekt.

Synlige tegn på fukt i kjeller, tyder på svikt i drenering og utvendig fuktsikring

Det er å anbefale ny drenering med fuktsikring av kjellervegger. Nedløpsrør på det nord/østre hjørne bør ledes vekk fra vegg, da det på innsiden her at det er fuktskader.
