Gåttågjelan 4, 7380 ÅLEN

**Enebolig med sentral og attraktiv beliggenhet. Enebolig, garasje, carport, anneks og uthus. Romslig tomt på 4,7 mål.**

## 6. Hovedrapport

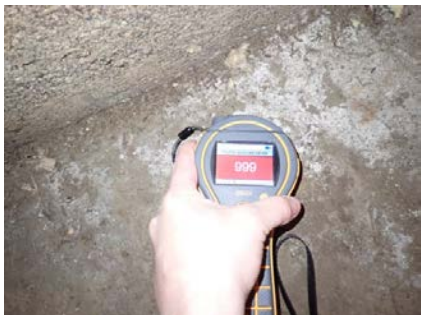
Fuktmåling på gulv.

| -Drenering og fuktsikring skal ha blitt oppgradert rundt hele kjelleren i 1998, men det registreres ingen synlig grunnmursplast på opprinnelig del. Innvendig er det registrert svikt, da det er mye fukt i grunnmurer, samt påvist skader i påforede konstruksjoner på grunnmur. Det er stedvis saltutslag i underetasjen, samt at det er godt synlig oppfukting på deler av gulvet og grunnmuren, men ikke registrert fritt vann. Saltutslag tyder på inntrekk av fukt i grunnmurer. Fukt fra grunnen vil normalt oppstå i eldre bygg på grunn av manglende fuktsperre under gulv og fundamenter. Noe usikkert hvordan tilstanden på drenering i tilbygget er i, da det er innkledd på grunnmur innvendig. Det bemerkes likevel at det har vært fuktskader i rommet, men dette kan ha vært på grunn av tidligere flomskader. | |
| TG 3 på grunn av at drenering og/eller fuktsikring er påvist å være sviktende, samt at terrenget delvis faller mot grunnmur. | |

| <p>-Det anbefales oppgraderinger av drenering, men dette vil også komme an på bruken av kjelleren. Full avkledning av påforede vegger anbefales, og det kan forsøkes videre bruk uten innredning i kombinasjon med avfukting og god ventilerings. Det er påvist råteskader i noe av treverket som er i kontakt med muroverflater.</p> <p>-Det settes et kostnadsestimat for oppgradering av drenering og fuktsikring, samt å etablere godt fall ut fra grunnmuren rundt bygningen. Det vil også kunne være påregnelig med isolering utvendig for å flytte duggpunktet lenger ut, slik at risikoen for kondensering også minskes. I første omgang kan det forsøkes med mindre tiltak som nevnt over, men etasjen er ikke egnet for innredning med dagens tilstand på drenering/fuktsikring. Estimater er satt ut fra en ca. gjennomsnitts meterspris på 7 000 pr. meter for oppgradering av drenering og fuktsikring med klemlist, i hovedsak på opprinnelig del. Dette må ikke forveksles med et pristilbud fra en entreprenør. Det anbefales å undersøke nærmere hva det eventuelt vil koste, da diverse faktorer kan påvirke kostnaden.</p> | |

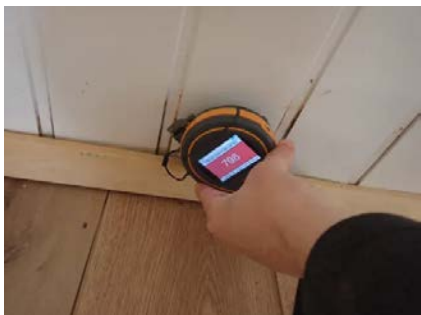
Fuktmåling på utforet vegg i tilbygg.

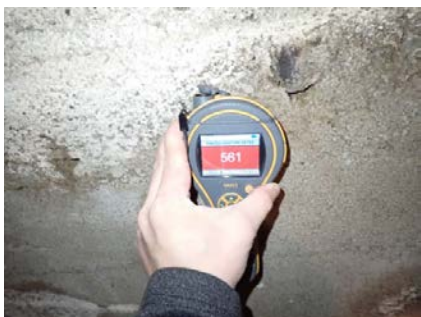
Fuktmåling oppe på vegg på grunnmur.

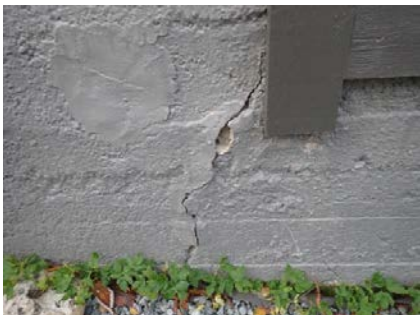
Sprekkdannelse.

| -Det er sprekk i grunnmur på tilbygg ved dør inn til bod, samt noen sprekker i grunnmur mot øst. Sprekkene vurderes ikke av konstruksjonsmessig fare, men observasjoner over tid anbefales. | |

| -Observasjoner av sprekker anbefales over tid, for å bekrefte eller avkrefte en negativ utvikling. Påfør puss i sprekkenes for å påvise eventuelle bevegelser. Tiltak kan vurderes deretter. | |

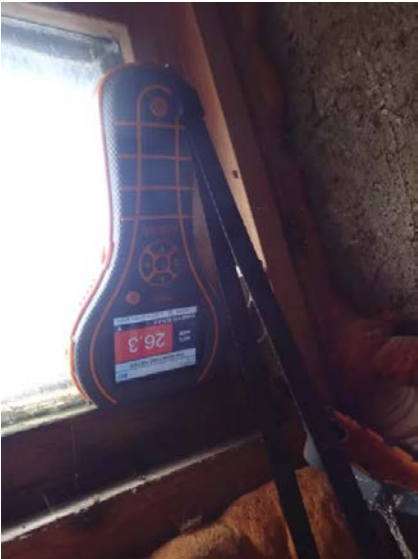
Høyt fuktnivå i vindu med høy risiko for råteutvikling.

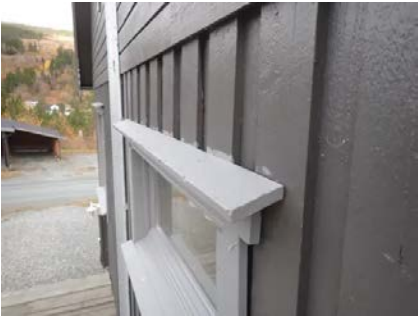
Vannbrett som ikke er trekt innunder kledning.

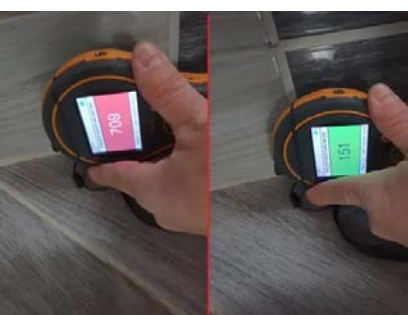
Måling foretatt i samme område. Viser plutselig fuktutslag.
