Spindangerveien 4, 4550 FARSUND

**Enebolig med flott landlig
beliggenhet - betydelig
modernisert | 4 soverom**

Befaringsdato: 22.04.2026

Rapportdato: 04.05.2026

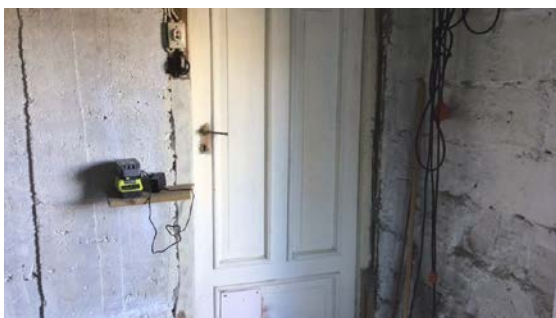
- Det er avvik:
- Dør mellom garasje og beboelsesrom mangler/har ikke tetthet og brann godkjenning i henhold til teknisk forskrift
- Det er registrert fuktinntrengning i bakkant langs gulv som har en indikasjon på at dreneringen har svekkelser/skader

Enkel kjellerdør til garasjen

- Tiltak:
- Dør må byttes ut med en godkjent dør i henhold til teknisk forskrift
- Det må gjøres videre undersøkelser av fuktinntrenginger, tiltak kan ikke utelukkes

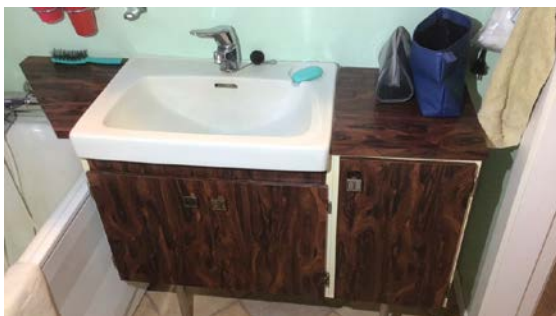
1 ETASJE > BAD

Hulltaking utført i trappe nedgang til kjelleren bak badekar. Ikke påvist unormale fuktverdier på kontrollert område. 6,5 vektprosent

Hulltaking er ingen garanti for at det ikke er fukt eller svikt i konstruksjoner, men en indikasjon på at det fremstår normalt i området der hulltaking er utført.
