Vadfossveien 9

Befaringsdato: 20.05.2026

Rapportdato: 20.05.2026

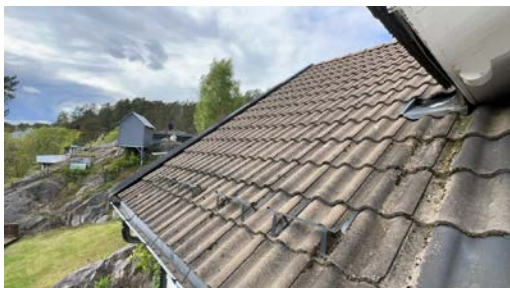
Utsnitt taktekkning.

Avvik: Mer enn halvparten av forventet brukstid er passert på taktekkingen.

- Tidspunkt for utskiftning av taktekking nærmer seg.
- Overvåk tilstanden jevnlig. For å få tilstandsgrad 0 eller 1 må tekkingen skiftes ut, men tidspunktet for når dette er nødvendig er vanskelig å si noe om.
- Tidspunkt for utskiftning av undertak nærmer seg.

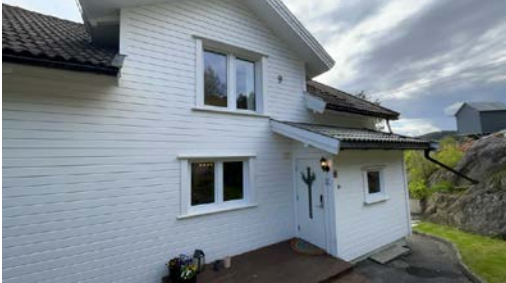
Utsnitt veggkonstruksjon.

Det er en fare for skjulte feil og avvik i original tømmerkasse, med tanke på byggeår.

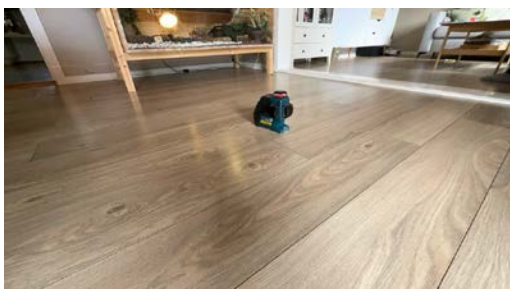
- Det er målt høydeforskjell på mellom 15-30 mm gjennom hele rommet. Tilstandsgrad 2 gis med bakgrunn i standardens krav til godkjente måleavvik.

Høydeforskjeller kontrollert.

- For å få tilstandsgrad 0 eller 1 må høydeforskjeller rettes opp. Det vil imidlertid sjelden være økonomisk rasjonelt som et enkeltstående tiltak i en bolig som dette. Dersom boligen en gang skal renoveres, kan man vurdere slike tiltak.

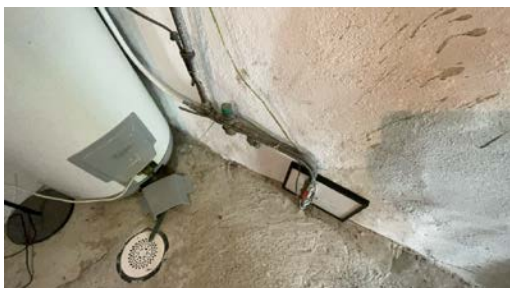
Stoppekran.

Avvik på alder gjelder for eldre deler i kobber.

- Det er ikke behov for utbedringstiltak siden anlegget fungerer i dag, men ut ifra alder kan skader plutselig oppstå på eldre anlegg.

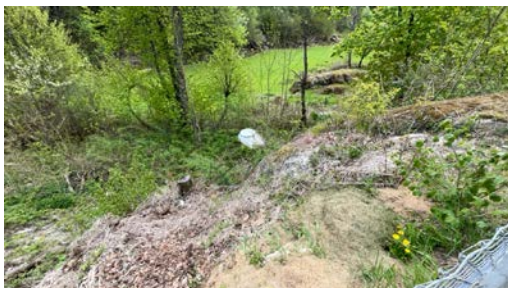
Septiktank.

Avvik: Mer enn halvparten av forventet brukstid er passert på septiktank.

- Det er ikke behov for utbedringstiltak siden anlegget fungerer i dag, men ut ifra alder kan skader plutselig oppstå på eldre anlegg.
