Vadfossveien 9

Befaringsdato: 20.05.2026

Rapportdato: 20.05.2026

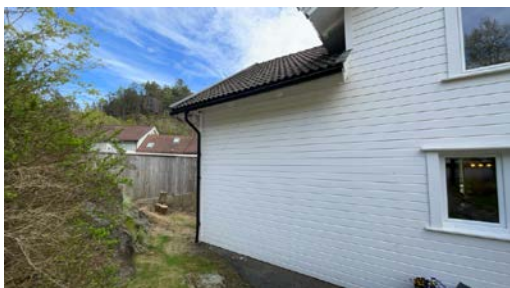
Avvik: Mer enn halvparten av levetiden er oppbrukt på pipebeslag.

Utsnitt renner og nedløp.

Pipebeslag må overvåkes.

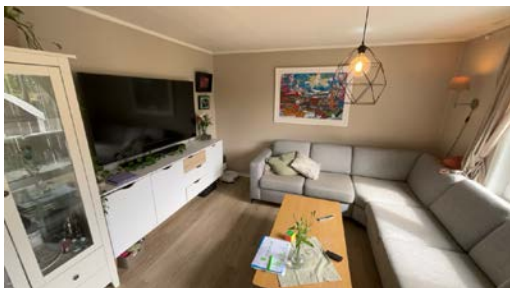
Det er registrert en sprekk i laminat i spisestue mot stue.

Utsnitt overflater.

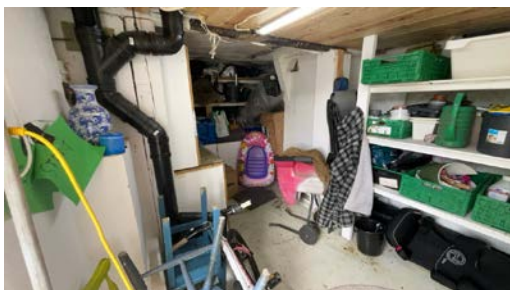
Rom under terreng er etablert etter normal skikk fra byggeår, dette er da synlig grunn med natursteinsmur og en del med overflater i betong. Dette er utført uten fuksikring på terreng og det er naturlig at fukt og luft vil trekke gjennom natursteinsmurer.

Utsnitt rom under terreng.

Rom under terreng må overvåkes, og utbedringer må utføres etter behov.

Ønsket miljø i rom i under terreng er avgjørende for hvilken tiltak som er nødvendig.

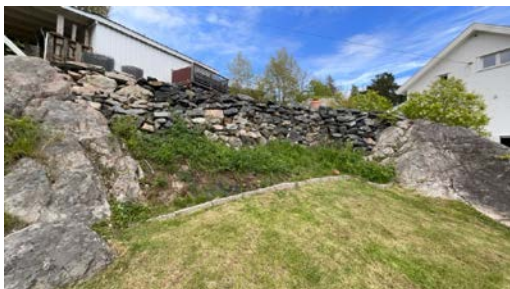
Forstøtningmur i naturstein.

Det er registrert svikt rundt sikkerheten til innvendig trapp, utvendig trapp og frostøtningsmur.

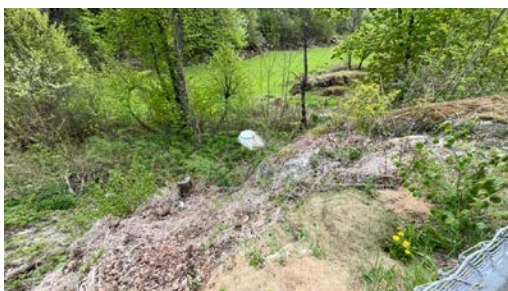
Avvik: Mer enn halvparten av forventet brukstid er passert på septiktank.

Septiktank.

- Det er ikke behov for utbedringstiltak siden anlegget fungerer i dag, men ut ifra alder kan skader plutselig oppstå på eldre anlegg.
