Kløvervegen 32, 7654 VERDAL

**Flott enebolig med sentral beliggenhet. Kort veg til skole og sentrum. Dobbelgarasje. 3 soverom. Renovering må**

# Tilstandsrapport

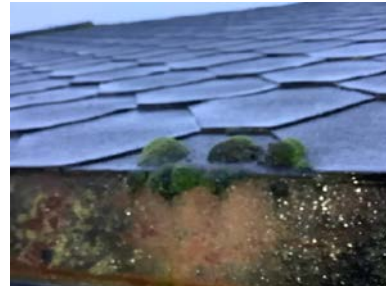
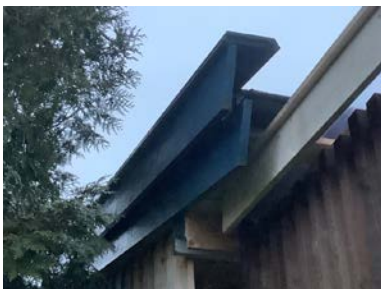
Takrenner og nedløp er av metall, koblet til avløp i grunn, videre utførelse og tilstand under jordbandet vites ikke.  
Beslag er av metall.  
Heldekkende pipebeslag over tak.

En må påregne bytting av takrenner, nedløp å beslag i nær fremtid.

Det vil være naturlig å bytte takrenner, nedløp og beslag ved bytting av taktekking.

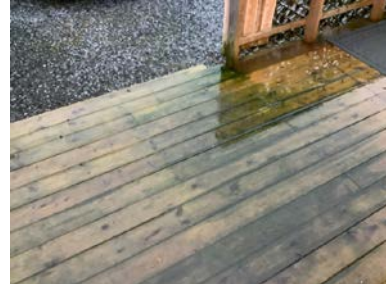
Terrasse / treplattung inngangsparti.  
Terrasse med bjelkelag og spaltegulv av impregnerte materialer.  
Terrassen har rekkverk.  
Trapp ned til terreng.

Utbedre anmerket forhold, dette med tanke på sikkerhet.

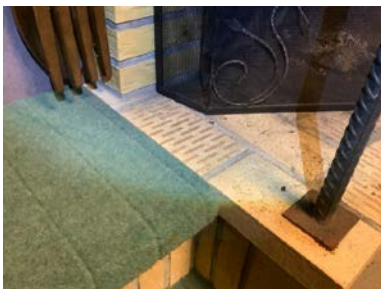
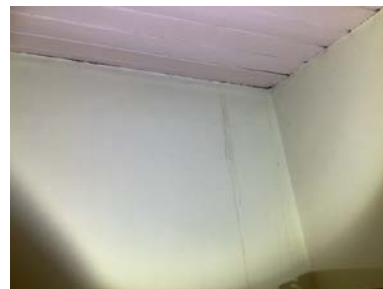
*Punktet må sees i sammenheng med 'Drenering'*

Fortløpende vedlikehold anbefales.

Løpende observasjon av rom under terreng anbefales.

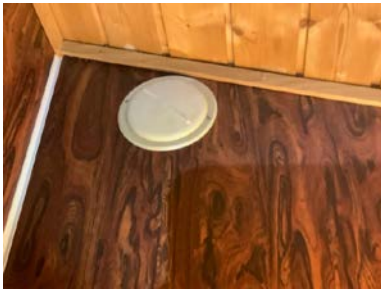
Hulltaking er foretatt i vegg fra toalettrommet, uten å påvise unormale forhold.

Ved fuktmålinger inne i veggkonstruksjonen ble det ikke registrert negative fuktindikasjoner noe som indikerer på tørt trevirke.
