Grensevegen 612, 2240 MAGNOR

**Praktisk enebolig med  
moderniseringsbehov - Peisovn -  
Carport - Inngjerdet, flat hage -  
Uthus - Solrik terrasse**

Befaringsdato: 16.03.2026

# Tilstandsrapport

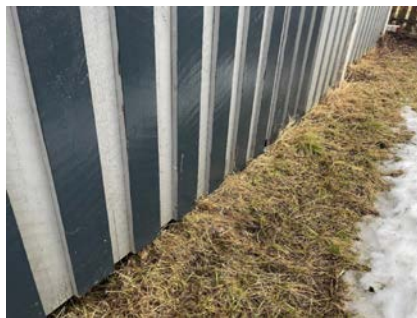
Avvik: Bordkledning går stedvis nesten helt ned i terreng. Det er avvik: Deler av kledning er ført ned til terreng med enkelte skader i nedkant. Overflatebehandling av kledningen er ikke ferdigstilt.

Kledning er ført ned til terreng og overflatebehandling er ikke fullført.

Skadet kledning må skiftes.

Overflatebehandling av kledningen bør fullføres for å beskytte mot nedbør og redusere risikoen for fuktskader, råte og forkortet levetid på kledningen.

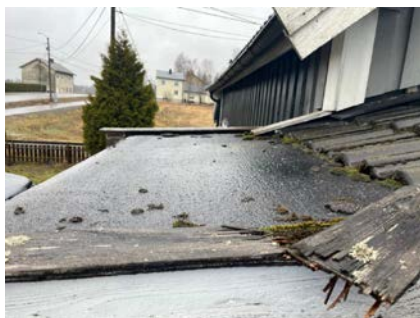
Avvik: Det er påvist spredte råteskader i bordkledningen. Det er påvist råteskade i vindski og toppbord over inngangsparti. Øvrige vindskier har delvis manglende vedlikehold og bør gås over for eventuelle skader.

Råteskade i toppbord.

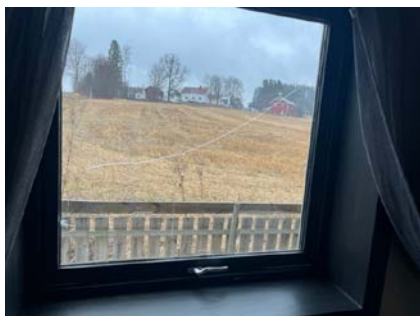
Avvik: Det er påvist at enkelte vinduer er vanskelig å åpne/lukke. Det er påvist noen glassruter som er punktert eller sprukne. Karmene i vinduer er slitte og det er sprekker i trevirket. Vindu på kjøkken har sprekk i glass og det er slitasje karmen, utforinger og listverk.

Sprekk i kjøkkenvindu.

Sprukket glass bør skiftes, og det bør utføres utbedringer av slitte karmen, utforinger og listverk for å sikre funksjon og forhindre ytterligere forringelse.

Dersom tiltak ikke gjennomføres, øker risikoen for varmetap, fuktskader og redusert levetid på vinduene.

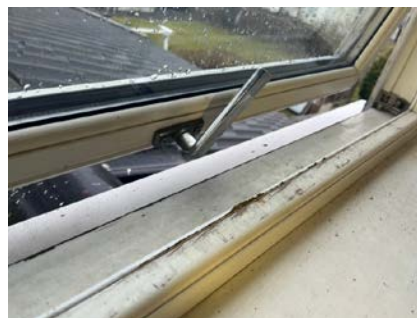
Loftsvindu med slitasje og skade på tetningslist.

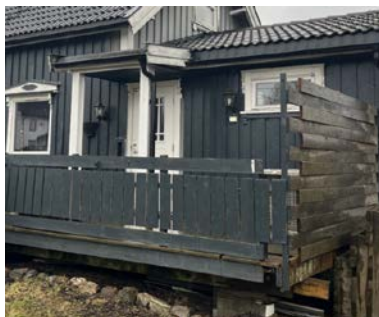
Terrasse.

Avvik: Det er påvist fukt-/råteskader i konstruksjonen. Det er påvist andre avvik: Terrasseoverflate og konstruksjon, samt søyler til overbygget, er preget av fukt og skader. Det er satt opp en provisorisk levegg. Platting er preget av fukt og skader. Den er delvis dekket med løv og skrot, noe som vanskeliggjør inspeksjonen. Plattingen er derfor kun inspisert der det var tilgjengelig.

Dersom tiltak ikke gjennomføres, vil skadene kunne forverres, noe som kan føre til redusert bæreevne, økt risiko for ytterligere råte og potensielt farlige forhold for brukere. Begrenset inspeksjon på grunn av løv og skrot kan medføre at omfanget av skadene er større enn først antatt.

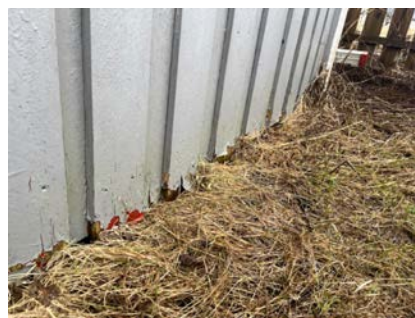
Avvik: Tresøyler og rekkverk har skjevheter og fuktskader, trekledning er ført ned til grunn og har råteskader. Carport har manglende vedlikehold.

Trekledning har råteskader.

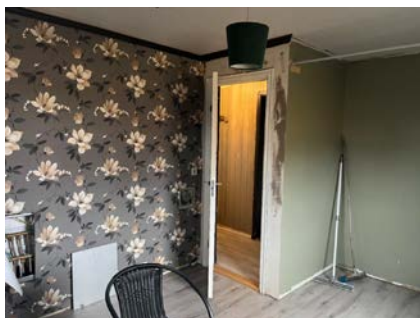
Avvik: Det er stedvis påvist synlige skader på overflater. Flere overflater er ikke ferdigstilt, det er slitasje på eldre overflater, og stedvis er utførelsen ikke fagmessig. I loftetasjen er det benyttet ru utvendig kledning på deler av vegger og himling, noe som gjør rengjøring lite brukervennlig.

Flere rom er ikke ferdigstilt.

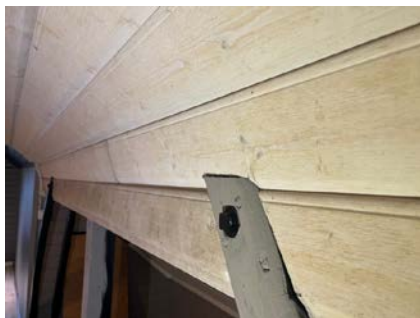
Det er benyttet utvendig kledning i loftetasje.

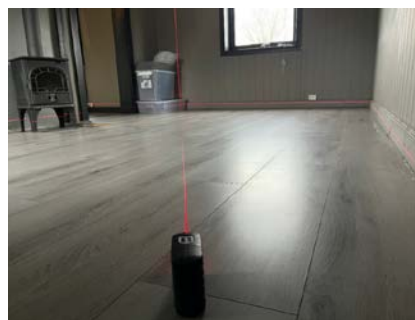
Avvik: Målt høydeforskjell på over 20 mm innenfor en lengde på 2 meter. Tilstandsgrad 3 gis med bakgrunn i standardens krav til godkjente måleavvik. Målt høydeforskjell på over 30 mm gjennom hele rommet. Tilstandsgrad 3 gis med bakgrunn i standardens krav til godkjente måleavvik. Ved målinger ble det registrert større skjevheter på gulv i eldre del, i tilbygg er det mindre skjevheter. 1.etasje er det målt opp til ca. 35 mm høydeforskjell på gulv i stue over en lengde på ca. 2 m og ca. 70 mm over hele rommet. Loftetasje er det målt opp til ca. 15 mm høydeforskjell på gulv, over en lengde på ca. 2 m og ca. 20 mm over hele rommet. Målinger er utført som stikkprøvekontroll og alle rom/gulv er ikke målt.

Referansemåling på 30 mm i stue.

Store høydeforskjeller kan medføre ujevn slitasje, redusert bokomfort og utfordringer ved legging av nye gulvbelegg. Det anbefales å holde forholdet under oppsikt, da ytterligere setninger eller skjevheter kan oppstå over tid.

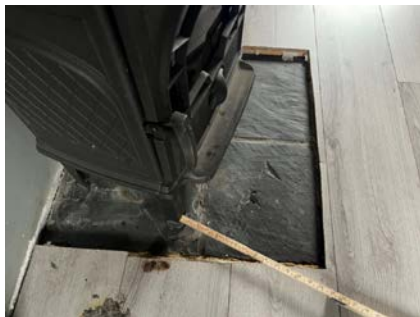
Avvik: Avstanden mellom ildstedet og brennbart materiale er for liten. Ildfast plate mangler på gulvet under sotluke/feieluke på pipe. Det ble registrert avstand fra front av ovn til brennbart mindre enn 30 cm som er kravet. Vedovn er ustabil og røykrør er løst.

Det er for liten avstand til brennbart materiale.

Avstanden mellom ildstedet og brennbart materiale må økes til minimum 30 cm for å ivareta brannsikkerheten.  
Ildfast plate må monteres på gulvet under sotluke/feieluke for å hindre antennelse av brennbart materiale.  
Vedovn må sikres og røykrør må festes forsvarlig for å unngå risiko for brann og røyklekkasje.  
Manglende tiltak kan medføre økt fare for brann og skade på bygningen.

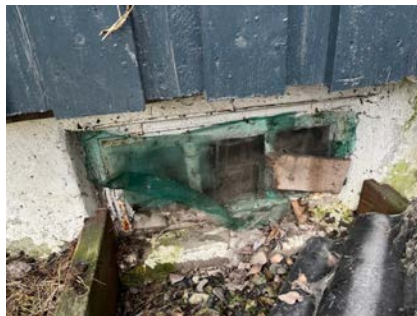
Avvik: • Det er ikke adkomst til kryp kjelleren og den er ikke undersøkt innvendig.

Tidligere vindu til krypkjeller er delvis tettet.

Det bør etableres tilkomst til krypkjelleren slik at det kan gjennomføres en grundigere inspeksjon.  
Manglende tilgang medfører usikkerhet om tilstanden til bunnsvill, trebjelkelag og tilstøtende konstruksjoner, og øker risikoen for skjulte fukt- og råteskader.

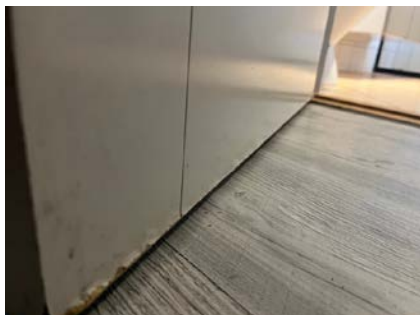
Avvik: Enkelte av innvendige dører har betydelige skader. Dør til soverom er ødelagt og dør til bad har fuktskader i nedkant, tar i karm og lister har merker og slitasje. Lister på baderomsdør er løse.

Dør til bad har fuktskader.

Dør til soverom må skiftes.

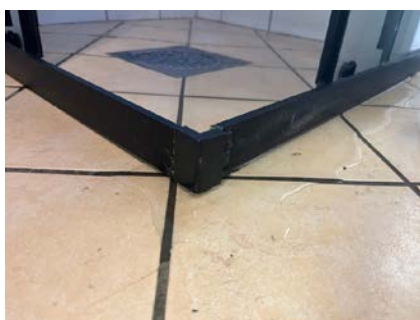
Avvik: Det er påvist at høydeforskjell fra topp slukrist til gulv/synlig topp membran ved dørterskel er mindre enn 25 mm. Det er påvist avvik i fallforhold til sluk i forhold til krav i forskrift på byggetidspunktet. Svertesopp er registrert. Fallforholdene på gulvet er ikke i henhold til kravene som gjaldt på byggetidspunktet. Ved vanntest i dusjsonen ble det påvist at bruksvann rant ut under bunnlisten til dusjveggene. Det er svertesopp i fuger.

Vannet viste at bruksvann rant ut av dusjsone.

Det bør etableres tilstrekkelig fall mot sluk i henhold til gjeldende krav for å sikre at alt vann ledes til sluk.  
Det er minimalt fall til sluk på våtrommet, som gjør at det kan bli stående vann på deler av gulvet.  
Ved en eventuell lekkasje er det risiko for at vann kan renne ut av dør og forårsaker fuktskader i tilstøtende konstruksjoner, noe som øker risikoen for vannskader og følgeskader på bygget.  
Svertesopp i fuger bør fjernes og årsaken til veksten utbedres, da dette kan indikere fuktproblemer og føre til ytterligere skade på overflater og inneklima.

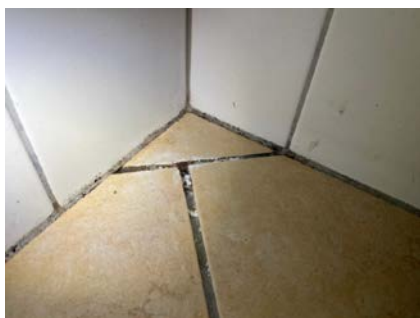
Svertesopp i fuger dusjsone.

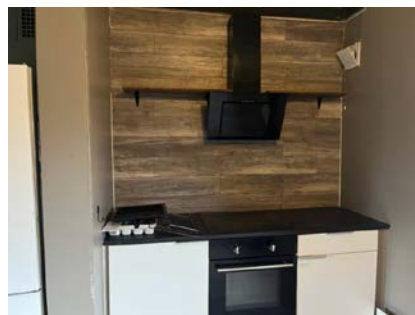
Kjøkkenventilator.

Avvik: Det er manglende forsert mekanisk avtrekk fra kokesone i kjøkkenet. Avtrekkvifte er ikke tilkoblet kanal ut og det er ikke kjent om det er etablert kullfilter.

Det bør etableres mekanisk avtrekk fra kokesonen, enten ved tilkobling til kanal ut eller ved dokumentert bruk av kullfilter. Manglende avtrekk kan føre til dårlig luftkvalitet, økt fuktbelastning og luktproblemer i boligen.

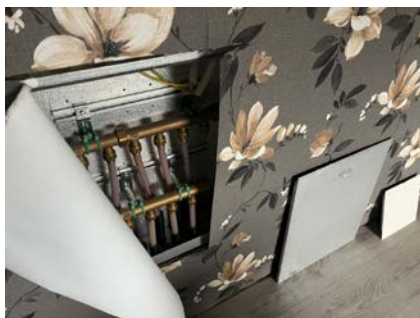
Avvik: Skapet var tapetsert over og det mangler ramme og luke.

Fordelerskap var tapetsert over

Det må monteres ramme og luke til skapet slik at det er tilgjengelig og synlig for inspeksjon. Konsekvensen av manglende ramme og luke er at det blir vanskelig å inspisere og vedlikeholde vanninstallasjonen, noe som kan føre til forsinket oppdagelse av lekkasjer og økt risiko for fuktskader.

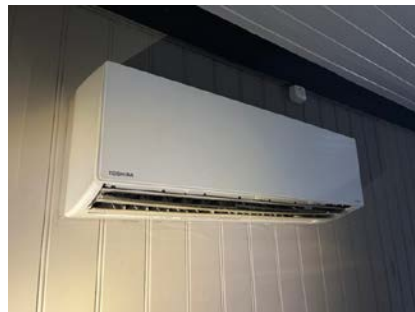
Varmepumpe.

Avvik: Varmepumpe luft til luft er defekt/fungerer ikke. Iht. selger er varmpumpe defekt.

Varmepumpen bør undersøkes av fagperson for å vurdere om reparasjon er mulig, eller om full utskiftning er nødvendig. Konsekvensen av ikke å utbedre varmepumpen er redusert oppvarming, dårligere inneklima og økte energikostnader, samt risiko for ytterligere skader på anlegget.

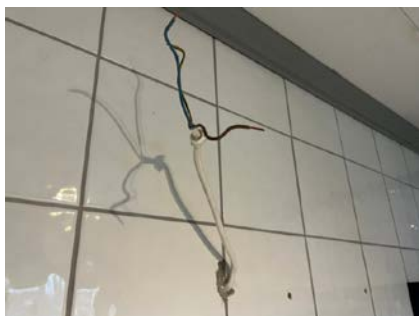
Det er synlige defekter på kabler eller disse er ikke tilstrekkelig festet. Det er ukjent om alle elektriske arbeider/anlegg i boligen utført av en registrert elektroinstallasjonsvirksomhet. Det er utført arbeider eller foretatt tilleggsarbeider på det elektriske anlegget etter 1.1.1999. Det foreligger ikke samsvarserklæring. Det er ukjent om det forekommer at sikringene løses ut. Det er ukjent om det har vært brann, branntilløp eller varmgang (for eksempel termiske skader på deksler, kontaktpunkter eller lignende) i boligens elektriske anlegg. Det er observert løse ledninger og åpne koblingsbokser. Det anbefales at det innhentes en el-kontroll.

Løse ledninger.

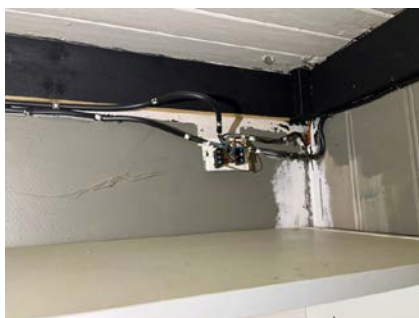
Åpen koblingsboks over kjøkkenskap.

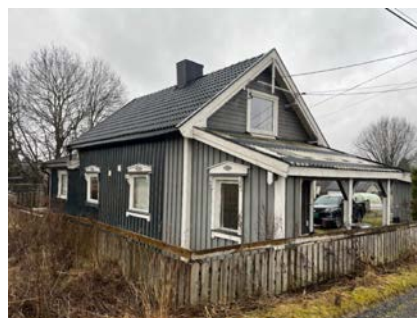
Avvik: Terrengtet faller inn mot bygningen og det er maksimale forhold for vann inn mot muren. Terrengtet fall mot bygning fra nord/øst. Dette er avvik fra dagens krav og kan føre til overflatevann mot grunnmur, som igjen kan føre til fuktskader i kjellere.

Terreng fall mot bygning fra nord/øst.
