Daneborg 17, 2436 VÅLER I SOLØR

Nøkkelinformasjon

Befaringsdato: 07.09.2024

Rapportdato: 15.09.2024

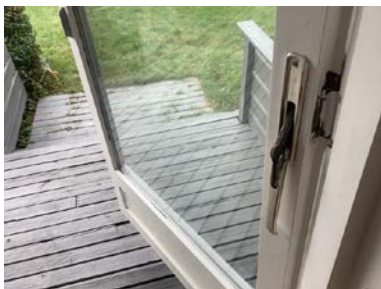
Terrassedør fra 1971.

Generelt behov for vedlikehold og utbedring. Bygningsdelen fungerer med dette avviket, men for å lukke avviket må det gjøres tiltak. Konsekvensen kan være høyere energitap på bygningen.

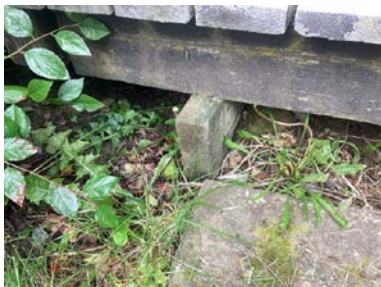
Avvik er beskrevet på bilde.

Behov for vedlikehold.

Behov for vedlikehold, oppgradering og utbedring.

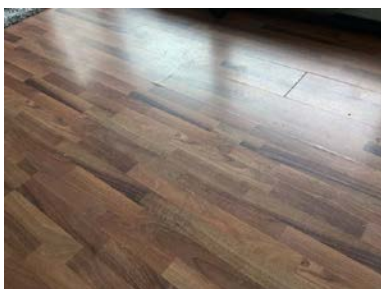
Laminatgulv med fuktskade.

Generelt behov for vedlikehold, oppgraderinger og utbedringer.

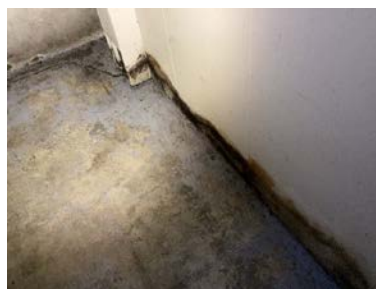
Fuktopptrekk i lettvegg i kjeller.

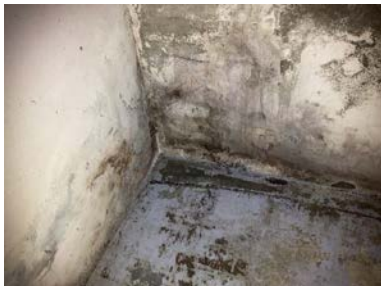
- Det er påvist indikasjoner på noe fuktgjennomtrenging i kjellergulv.
- Det er påvist indikasjoner på noe fuktgjennomtrenging inn i kjellermur.

Rom under terreng med dagens tilstand egner seg ikke innredet. Avvik er også beskrevet på bilder.

Saltuslag og fuktig grunnmur / gulv.

- Det påviste fuktnivå gir grunn til å overvåke konstruksjonen jevnlig for å se utvikling over tid, og eventuelt foreta tiltak for å unngå fuktskader.

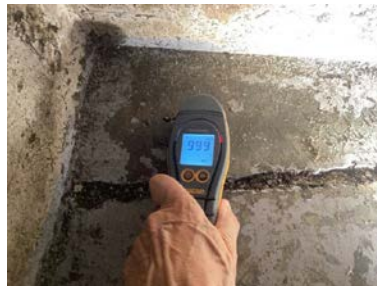
Ved enkle fuktsøk ble det registrert områder med unormale verdier.

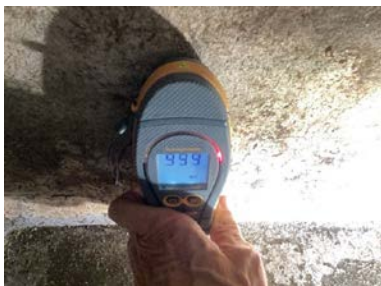
Ved enkle fuktsøk ble det registrert områder med unormale verdier.

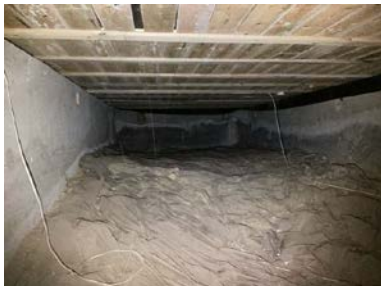
- Det er manglende fuktsperre på bakken.
- Det er påvist andre avvik:
- Kryp kjeller har en uavklart situasjon, konstruksjon med skadepotensiale

Kryp kjeller ble kontrollert fra inspeksjonsluke, hele krypkjelleren ble ikke besiktiget. Det anbefales jevnlig kontroll av krypkjelleren for å følge med på tilstanden til konstruksjonene, ettersom klimaet i krypkjelleren kan variere med årstidene. Kryp kjeller har begrenset lufting, dette bør utbedres. Utvendig terreng ligger helt eller delvis høyere enn krypkjeller, dette gir økt risiko for fuktinnsig.

Utvendig terreng ligger helt eller delvis høyere enn krypkjeller, dette gir økt risiko for fuktinnsig.

- Fuktsperre på bakken bør etableres.

Jeg anbefaler ytterligere undersøkelser.

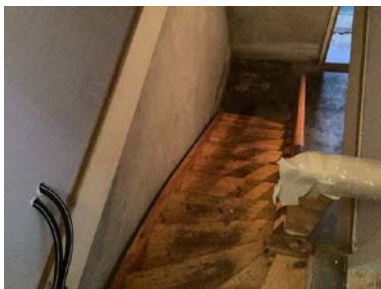
Trapp mangler håndløper.

- Håndløper må monteres på vegg for å tilfredsstille krav på byggetidspunktet.
- Åpninger er såpass store at det ut ifra sikkerhetsmessige forhold anbefales å lage mindre åpninger.

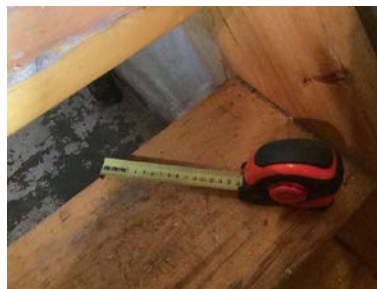
Åpning mellom trinn ca 16 cm.

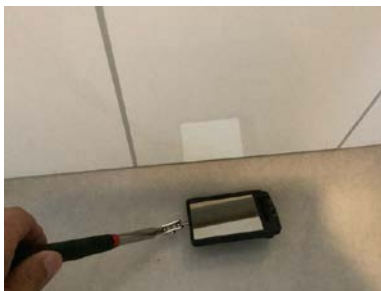
Avvik kan resultere i konsekvenser som for eksempel redusert levetid og fuktrelaterte skader.

Våtromsplater uten bunnlist. Løse våtromsplater.

- Det må foretas lokal utbedring.

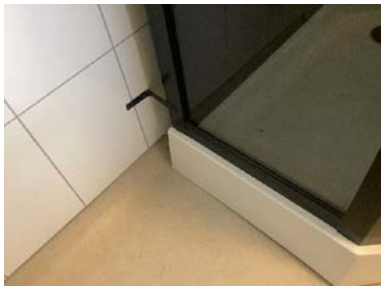
Sluk ikke tilgjengelig, fastskrudd dusjkabinett

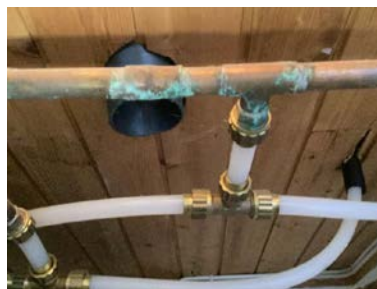
Det er irr på rør.

- Det er ikke behov for utbedringstiltak.
- Det er ikke behov for utbedringstiltak siden anlegget fungerer i dag, men ut ifra alder kan skader plutselig oppstå på eldre anlegg.
