Salgsobjekt: Andelsleilighet

LILLE TØYEN HAGEBY - Lyst townhouse over fire plan med direkte utgang til herlige uteområder

Oppsummering av avvik

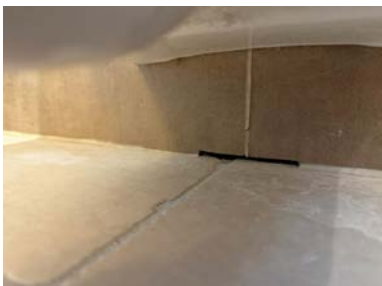
Konsekvens: Evt. mindre lekkasjer fra innbygget sisterner, er ikke sikkert vil bli oppdaget.

Avrenningsspalte under klosett
