Bakkemoen 69, 4735 EVJE

**Renoveringsobjekt med flott  
beliggenhet. Tomt på 2,8 mål.  
Vannlinje**

Befaringsdato: 11.03.2025    Rapportdato: 13.03.2025    Oppdragsnr.: 20127-1801    Referansenummer: HU7671  
Autorisert foretak: Takstingeniør/Byggm. Torleif Fjellestad    Sertifisert Takstingeniør: Torleif Fjellestad    Vår ref: Bernarda Skalski

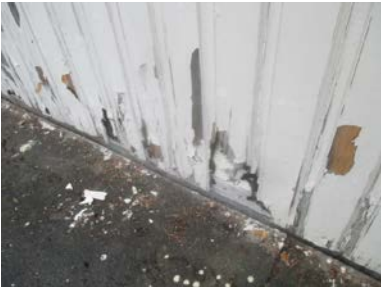
- Det er ingen eller liten lufting i nedre kant av kledning mot grunnmur.
- Det er påvist betydelige råteskader i bordkledningen.

Større råteskader på utfored grunnmur

- Råteskadet trekledning må skiftes ut.
- Det bør foretas tiltak for å bedre lufting av kledningen.

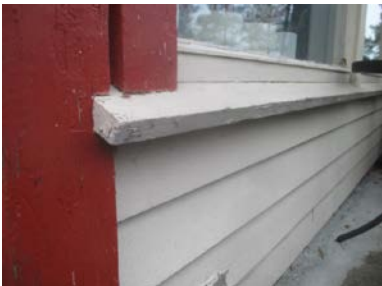
Deler av kledningen i hovedetasjen med tilhørende belistninger.

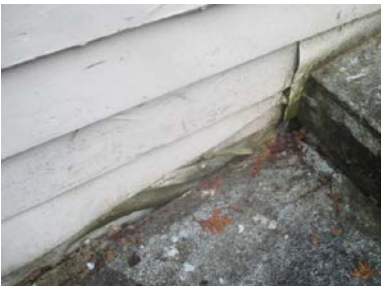
Fuktutsatt punkt i mot veranda.

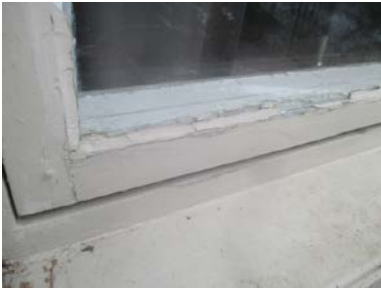
- Det er påvist noen glassruter som er punktert eller sprukne.
- Det er påvist tegn på innvendig kondensering av enkelte vindusglass.
- Karmene i vinduer er slitte og det er sprekker i treverket.

Det må beregnes en god del vedlikehold på vinduer og da spesielt på utvendig karm og ramme. Utskiftning av enkelte vinduer bør beregnes nå og på litt sikt. Gjennværende brukstid på enkelte vinduer ansees som begrenset.

En god del utvendig vedlikehold må beregnes.

- Det bør gjøres tiltak for å bedre ventilering av rommet.
- Kondensering på enkelte glass har medført fuktskader i treverk som kan medføre utskiftningsbehov av enkelte vinduer.
- Det må foretas lokal utbedring.
- Vinduer med punkterte/sprukne glass må påregnes skiftes ut, enten hele vinduet eller kun selve glassene.

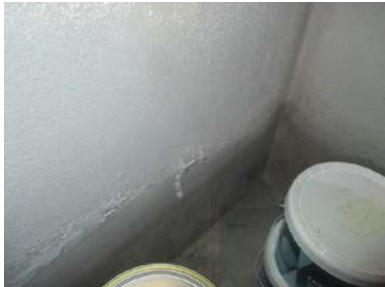
Noe fuktvandring ble registrert ved søk i nedre del av grunnmur og direkte på støpte gulv med en fuktighetsindikator. Dette har sammenheng med at det ikke ble brukt fuktsperre (plast) under fundamenter i denne byggeperioden som gjør at det alltid vil kunne bli noe oppsug av jordfuktighet. En del "kjellerluke" ble registrert. Kan også være noe svikt i dreneringen.

Noe fuktvandring ved søk i nedre del av grunnmur og direkte på støpte gulv.

Det er viktig at ikke mer av grunnmur blir foret ut og lukket inne før årsaken til noe fuktighet er blitt utbedret.

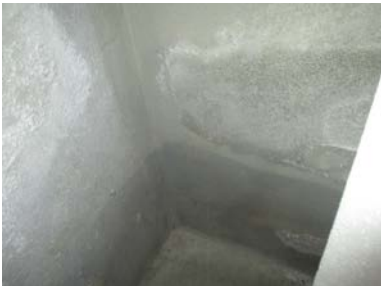
En del salutslag og fuktmerker i nedre del av grunnmur.

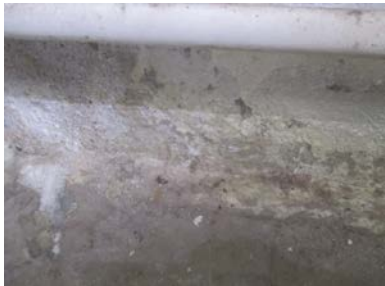
Fuktvandring

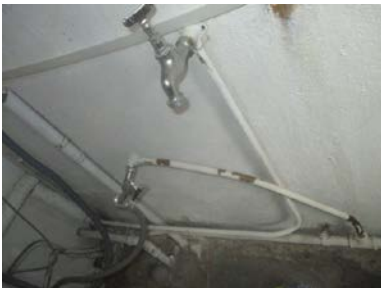
Eldre kobberrør.

- Tidspunkt for utskiftning av vannledninger nærmer seg.
- Det er ikke behov for utbedringstiltak siden anlegget fungerer i dag, men ut ifra alder kan skader plutselig oppstå på eldre anlegg.
- I forbindelse med oppgradering av våtrom vil det være naturlig med utskiftning av rør.

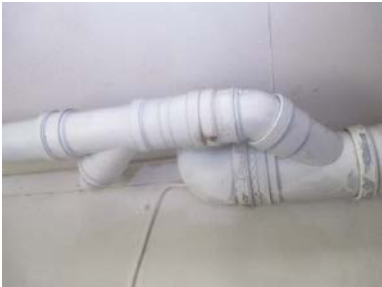
Plastrør i himling på vaskerommet

- Det er ikke behov for utbedringstiltak siden anlegget fungerer i dag, men ut ifra alder kan skader plutselig oppstå på eldre anlegg.
- I forbindelse med oppgradering av våtrom vil det være naturlig med utskiftning av rør.
- Tidspunkt for utskiftning av avløpsrør nærmer seg.
