aktiv.

Korsgata 32, 2315 HAMAR

**DOMKIRKEODDEN**

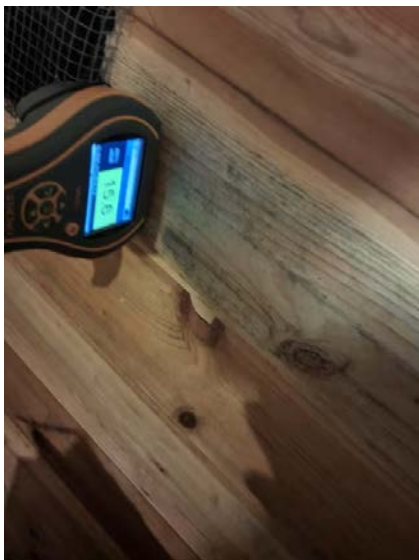
## 6.3 Krypkjeller

Det ble målt ett fuktinnhold opp i mot faren for en skadeutvikling i form av sopp-/råteskader.

Terrangfallet rundt krypekjelleren vurderes stedvis til å ikke være tilstrekkelig for å lede vann vekk fra grunnmuren. Det kan ikke verifiseres at grunnmuren har utvendig fuktsperre, noe som kan bety at faren for fuktvandring og fuktbelastning i konstruksjoner under bakkenivå er forhøyet. Vurderingene av krypekjelleren er kun gjort via luke i grunnmuren med den begrensing og risiko dette innebærer. Det er ingen dampspærre mot deler av grunnen. Symptomer på fuktvandring observeres på grunnmur. Ventilasjonen er vurdert til ikke å være tilstrekkelig. Det ble ikke påvist synlige skadesymptomer av større betydning, men det ble målt et fuktinnhold opp i mot faren for en skadeutvikling i form av sopp-/råteskader i stubbloft (piggmåling: 15,6 vektprosent). Selv om tydelige tegn på skader ikke er påvist, kan skjulte skader ikke utelukkes. Målingen gir kun et øyeblikksbilde av forholdene og kan for eksempel endre seg med årstider, fukt- og temperaturforhold. Det gjøres oppmerksom på at en komplett undersøkelse og kartlegging av tilstanden til konstruksjonene ikke er mulig uten destruktive inngrep. Erfaringsmessig er krypkjelleren en risikokonstruksjon som er skadeutsatt. Basert på alle ovennevnte opplysninger bør bygningsdelen holdes under oppsikt slik at eventuelle tiltak kan iverksettes ved behov.

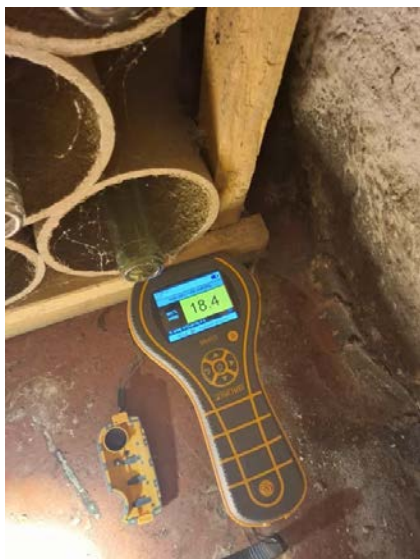
## 6.4 Rom under terreng

Fuktmåling viser et fuktinnhold opp i mot faren for en skadeutvikling i form av sopp-/råteskader.

Det anbefales at alt treverk i kjeller fjernes og at kjelleren har mest mulig åpne murkonstruksjoner med god utlufting og ventilering bør etableres.

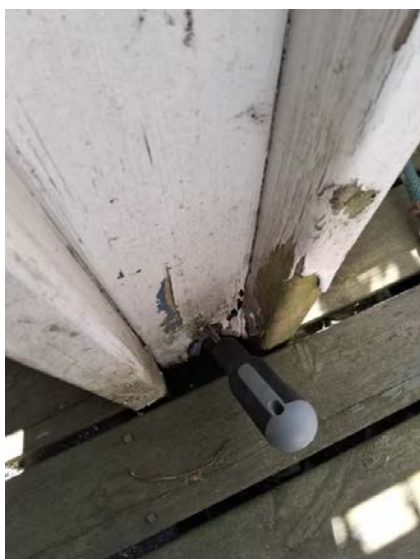
## 6.5 Balkong, terrasse, platting: 1. Etasje

Terrasse med tilhørende rekkverk har synlige symptomer på slitasje/elde og det registreres råteskader i bæresøyle og behov for umiddelbare tiltak.

Bilde viser råteskadet søyle.

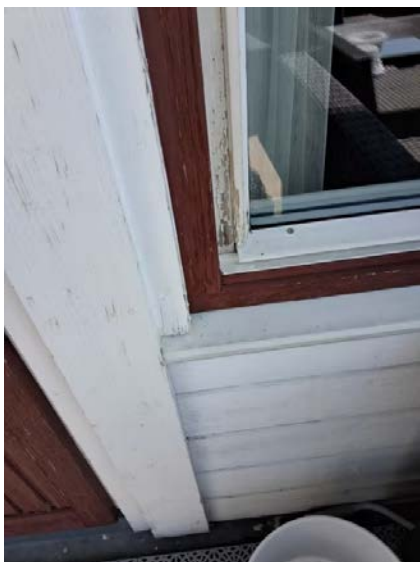
## 6.7 Vinduer og dører

Det registreres værslitte vinduskarmer.

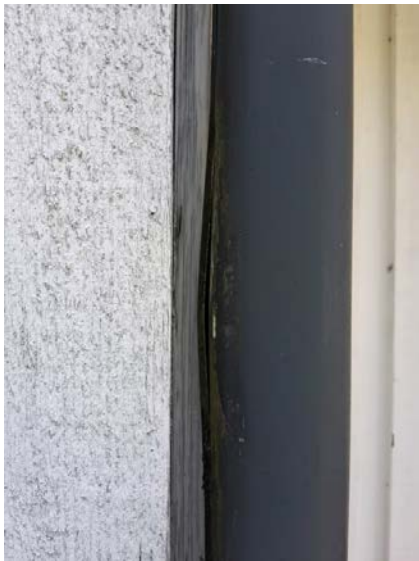
## 6.10 Renner og nedløp

Det registreres buling på enkelte nedløpsrør.

| Utskifting av nedløpsrør med skader bør påregnes. | |

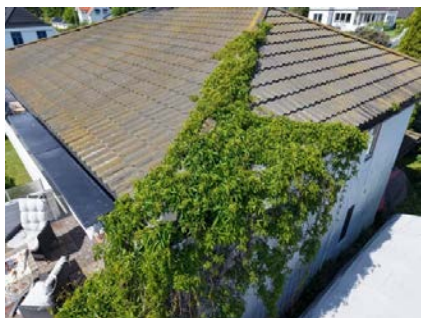
Klatreplante har spredd seg over taket.

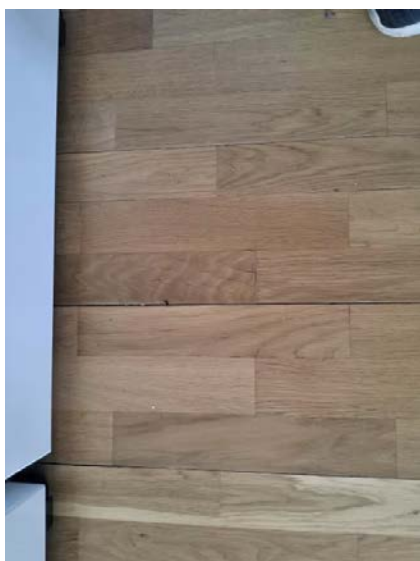
## 6.16 Kjøkken

Parkettgulv har svelleskader ved kjøleskap.

Det registreres knirk i gulvet og fukt/svelleskader på parkettgulv ved kjøleskap. Overflatesøk med fuktindikasjonsinstrument ble gjennomført, uten at det ble registrert forhøyede verdier. Det registreres svelleskader på enkelte kjøkkenfronter.

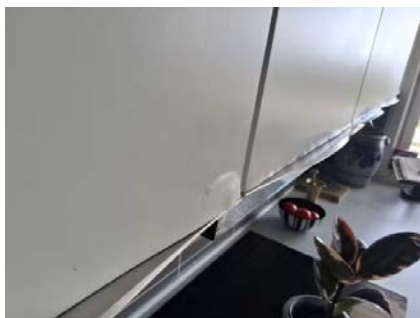
Svelleskader på kjøkkenfronter.

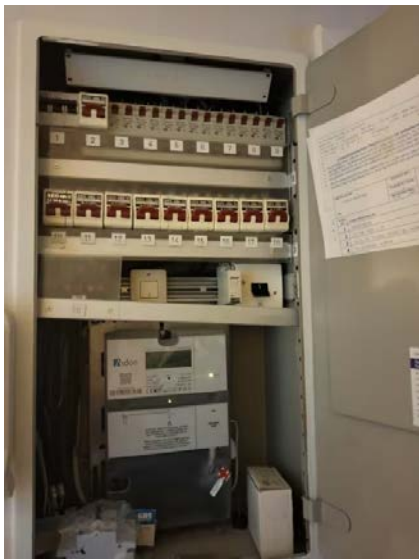
## 6.22 Elektrisk

Sikringsskap er plassert i gang.

Med bakgrunn i de registrerte avvik bør det gjennomføres en utvidet el-kontroll av en kvalifisert elektrofaglig person.

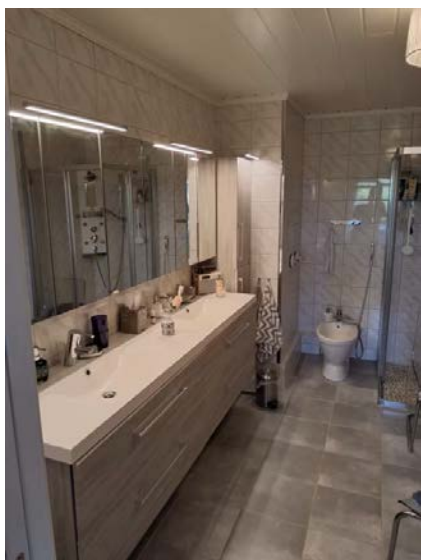
## 6.26 Våtrom: Bad - 1. Etasje

Gulvskinne for dusjhjørne danner en sperre mot sluk og denne er høyere enn tettesjiktet ved døråpning. Enkelte flis er skadet / sprukket.

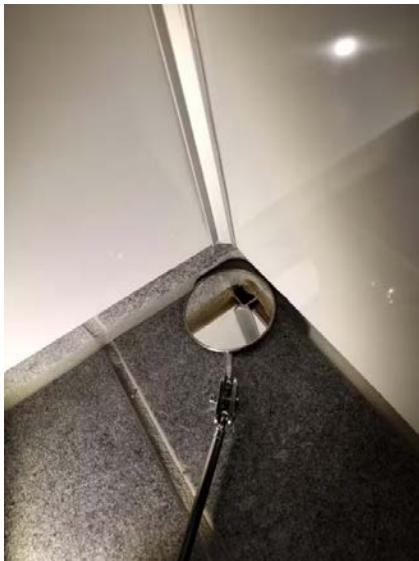
Undersiden av hjørne i dusjsonen er ikke tettet med fugemasse.
