Kong Magnus gate 6, 4344 BRYNE

**Eldre enebolig med sentral
beliggenhet. Garasje.
Renoveringsbehov og spennende
potensial.**

Befaringsdato: 11.06.2024 Rapportdato: 28.06.2024 Oppdragsnr.: 21403-1047 Referansenummer: IX6357
 Autorisert foretak: Serika Takst AS Sertifisert Takstingeniør: Anders Serigstad Vår ref: Anders Serigstad

Tilstandsrapport

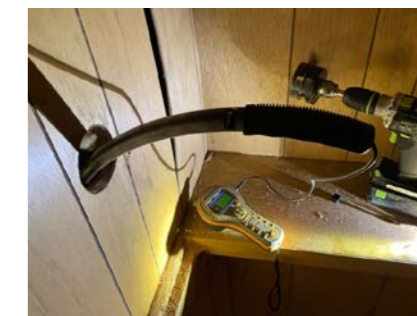
Bilde viser fuktmåling i tilgjengelige materialer fra tilstøtende rom mot våtrommet, på befaringsdagen 11,1 vekt% i trevirket.

3. Justere innvendige dører.
Foreta en ytterligere undersøkelser når dører justeres for om vegg/ etasjeskiller må avrettes.

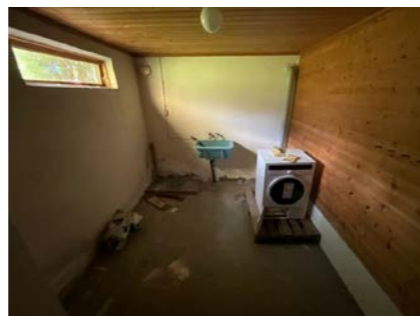
Bilde viser våtrommet på befaringsdagen.

Våtrommet må oppgraderes i sin helhet.

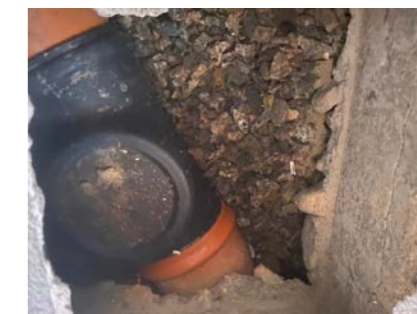
Bilde viser stakeluke på avløpsrør i hull under isopor.

2. I forbindelse med oppgradering av våtrom vil det være naturlig med utskiftning av rør.
Tidspunkt for utskiftning av avløpsrør nærmer seg.

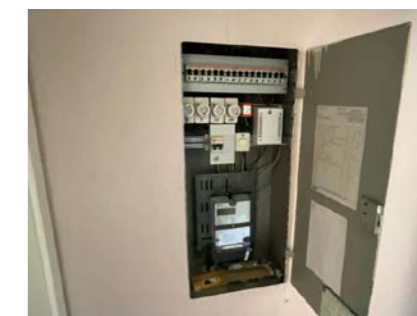
Bilde viser kontroll av el-skap på befaringdagen.
