Kveldsolgata 88, 8618 MO I RANA

**Innholdsrik enebolig med  
moderniseringsbehov på flott  
utsiktstomt | Kort vei til skole |  
Nydelig utsikt over Ranfjorden**

# Tilstandsrapport

Befaringsdato: 19.06.2025

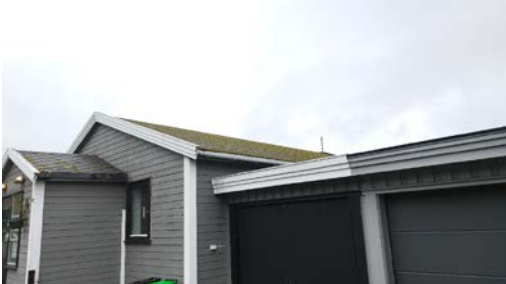
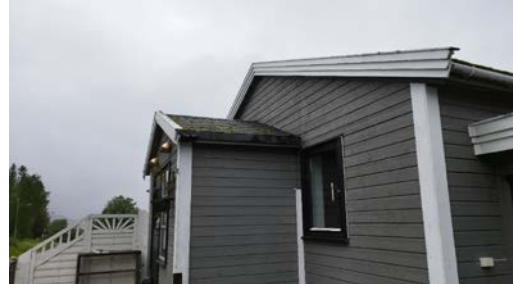
## TG 3 Nedløp og beslag

- Det er ikke tilfredsstillende bortledning av vann fra taknedløp ved grunnmur.
- Mer enn halvparten av forventet brukstid er passert på renner/nedløp/beslag.
- Takrenner/nedløp har store lekkasjer.

- Det må foretas tiltak for å lukke avviket.
- Det bør lages system for bortledning av vann fra taknedløp ved grunnmur.
- Lokal utbedring må utføres.
