Barbra Rings veg 3, 2407 ELVERUM

**Familievennlig enebolig med bla.  
2 fine stuer, 2 og 2 bad. Solrik  
terrasse og hage med lekestue.  
Inntilbygget garasje. Bod**

| Tilstandsrapport ..... | 39 |

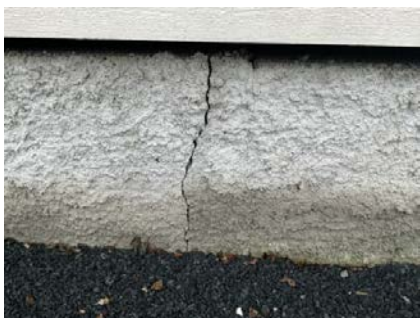
Sprekker i grunnmur/ringmur.

Det anbefales å foreta en gjenpussing av sprekker i grunnmur, slik at forholdet kan observeres over tid, med tanke på om dette er under utvikling eller er stabilt.

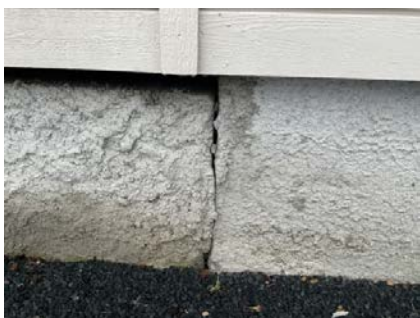
Sprekker i grunnmur/ringmur.

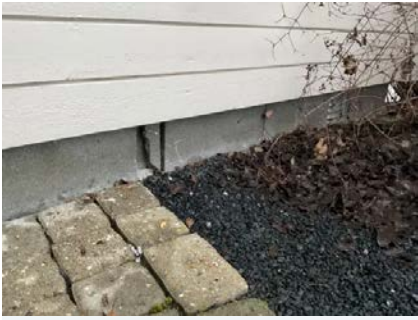
Sprekker i grunnmur/ringmur.

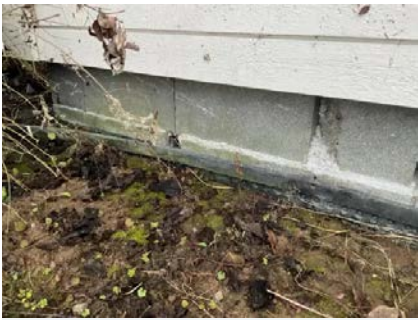
Sprekker i grunnmur/ringmur.

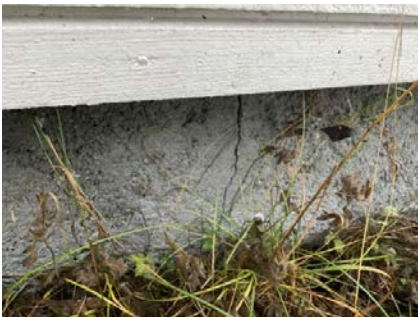
Sprekker i grunnmur/ringmur.

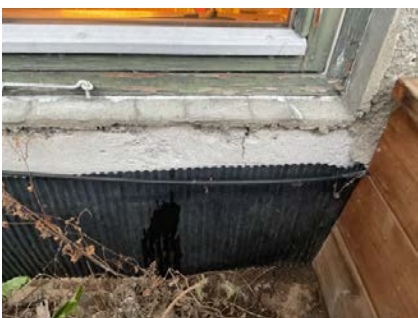
Sprekker i grunnmur/ringmur.

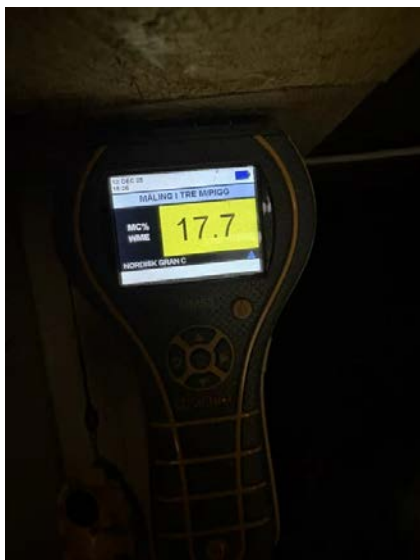
Fuktmåling i treverk.

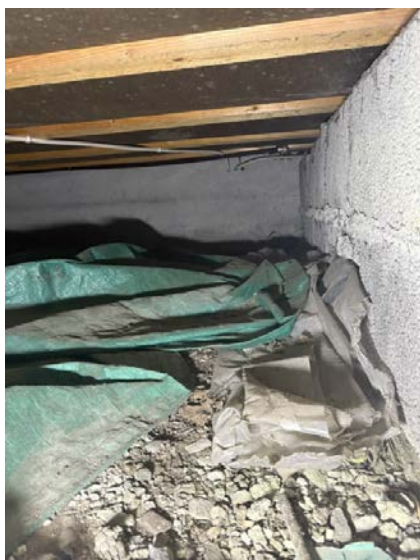
Manglende fuktsperre mot grunnen.

Det anbefales å etablere plast mot grunn, for å redusere luftfuktigheten i rommet.

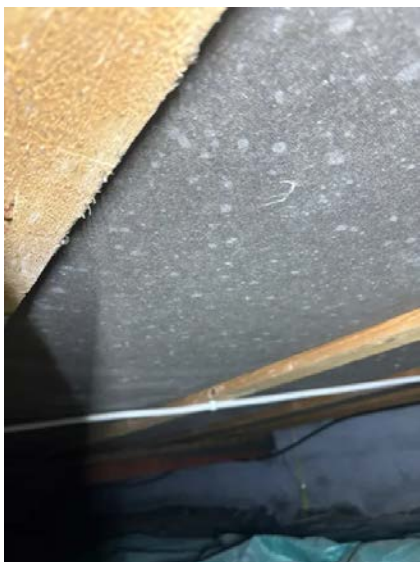
Svertesopp.

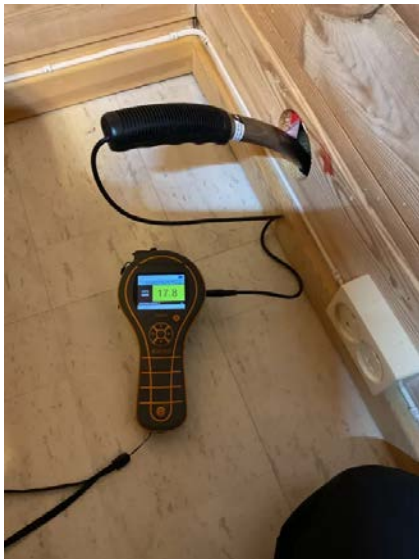
- \* Rom under terreng: Det er foretatt hulltaking i nedre del av vegg mot soverom i kjeller. Ved fuktmåling i treverk i forbindelse med hulltaking, måles et fuktinnhold som er over faregrense for utvikling av skader. Det er ventiler på vegger i 2 rom i kjeller, samt mekanisk avtrekksvifte på bad. Det kan med fordel monteres flere ventiler i yttervegger i stue og boder. Luftespalter ved dør for tilluft anbefales å etableres for bedre lufting. Påforede vegger mot terreng har feil byggemåte med bruk av plastfolie som dampspærre. Dette øker risikoen for maasinerings av fukt inne i trekonstruksjonen med påfølgende fare for utvikling av skader.

Fuktmåling i vegg mot terreng.

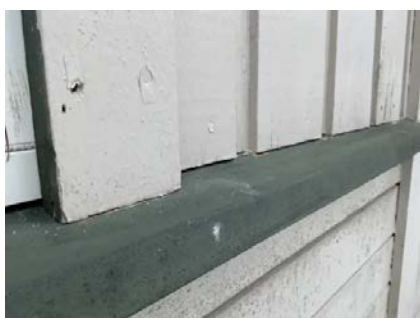
Panel ned til beslag.

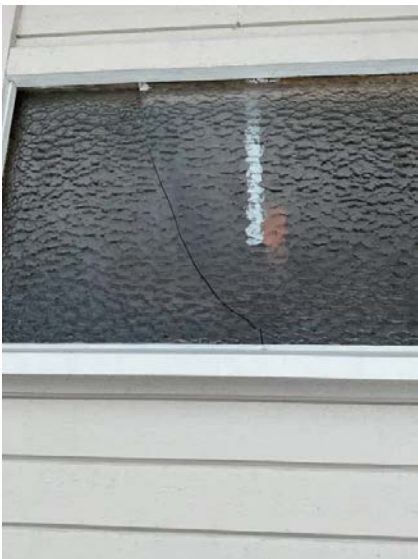
Sprekk i vindu på garasje.

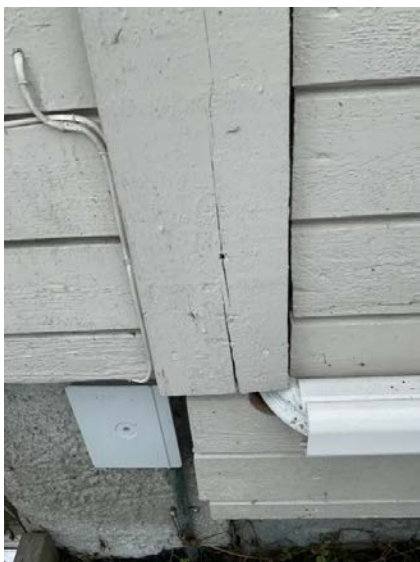
- \* Yttervegger: Det registreres sprekker i fasadene. Det registreres stedvis råteskader i trekledning. Kledningen er ikke luftet. Panelen på rekkverket til terrassen ligger under bakkenivå. Dette vil medføre fukt/råteskader i panelen.

Sprekk i panel.

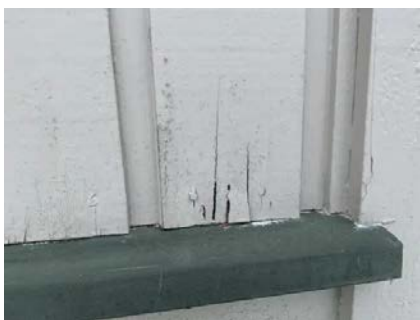
Råteskade.

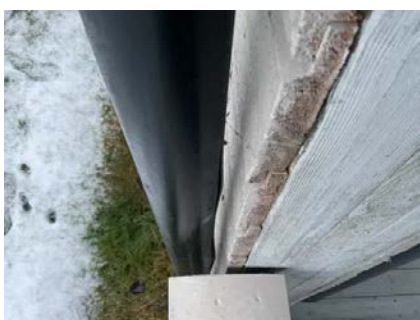
- \* Renner og nedløp: Det ble registrert buling/skade i nedløpsrør som er et symptom på frostspreng.

Frostspreng i nedløpsrør.

| Utbedring av skader må påregnes. | |

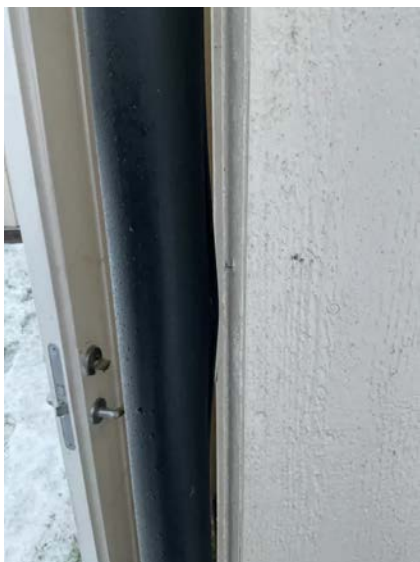
Frostspreng i nedløpsrør.

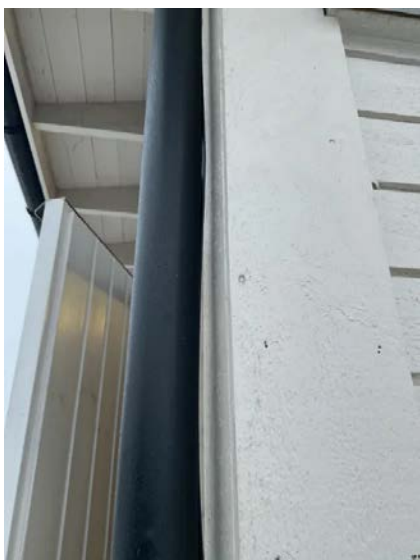
Frostspreng i nedløpsrør.

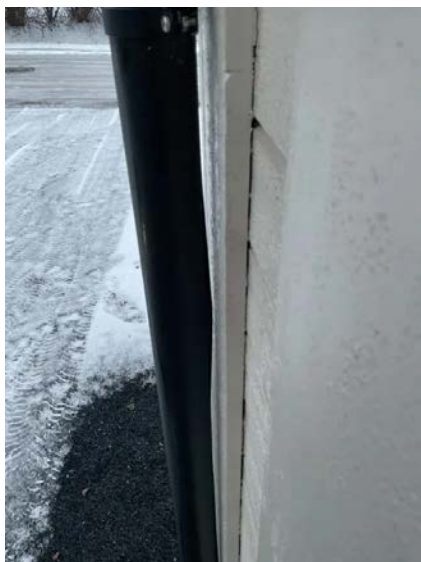
Frostspreng i nedløpsrør.

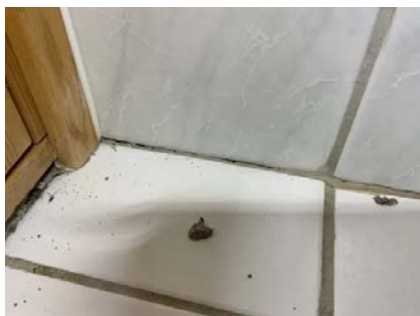
Sprekker i fug mellom gulv og vegg.

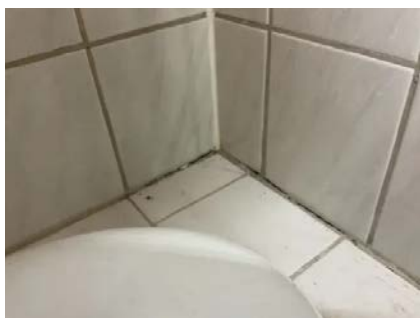
Sprekker i fug mellom gulv og vegg.

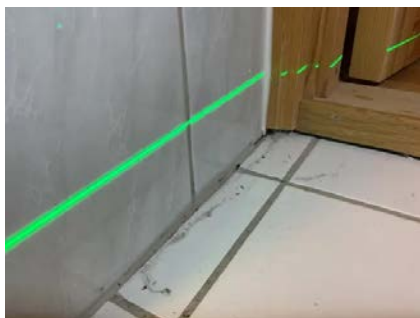
Sprekker i fug mellom gulv og vegg.

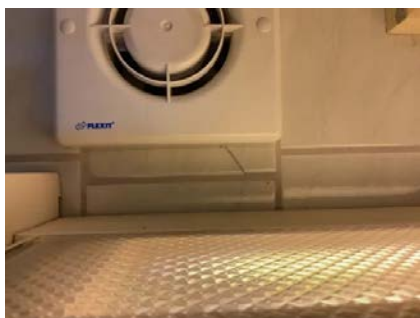
Sprekk i flis.

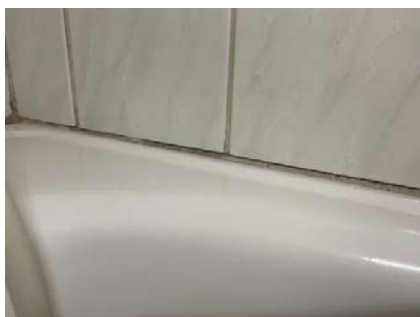
Sprekker i fug mellom badekar og vegg.

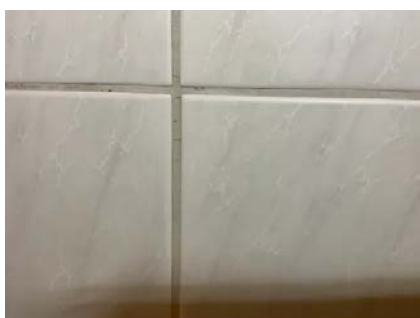
Sprekker i fuger på vegg.

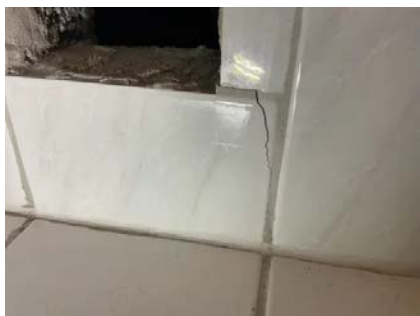
Sprekk i flis på innbygget badekar.

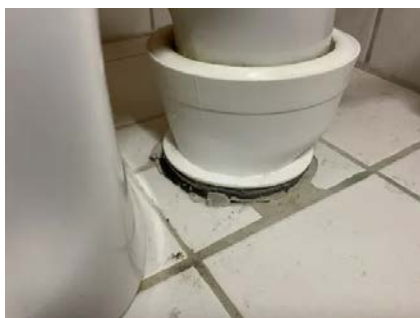
Manglende tetting gjennom gulv på wc.

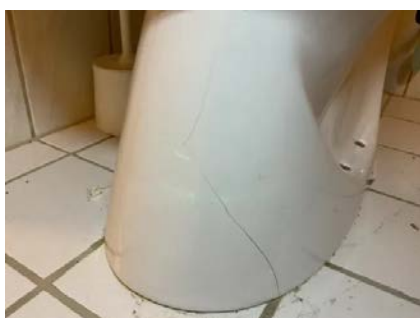
Sprekk i toalett.

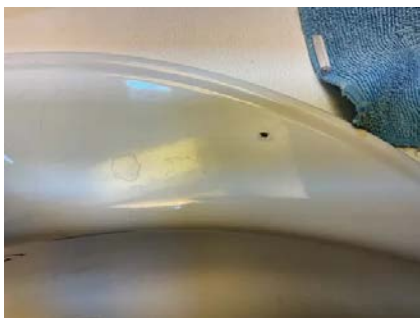
Sprekk i servant.

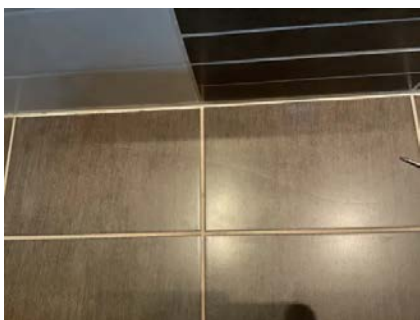
Sprekk i flisgulv.

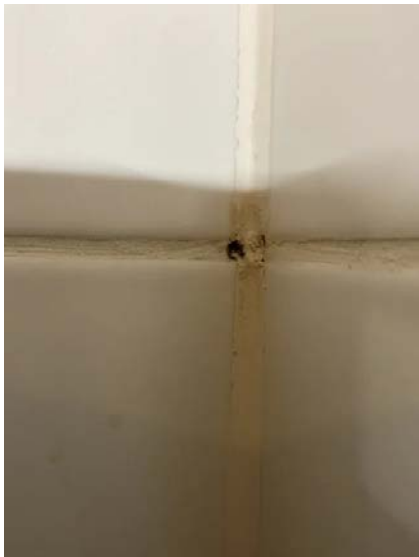
Hull i fuger ved badekar.

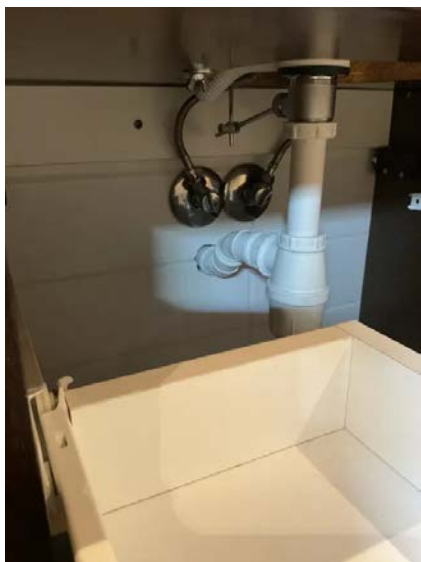
Manglende tetting rundt gjennomføring i vegg.

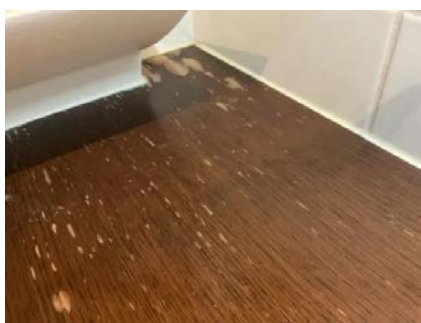
Fuktskader på innredning.

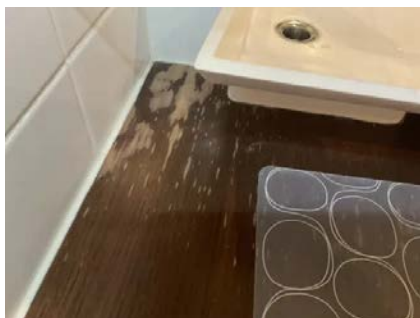
Fuktskader på innredning.

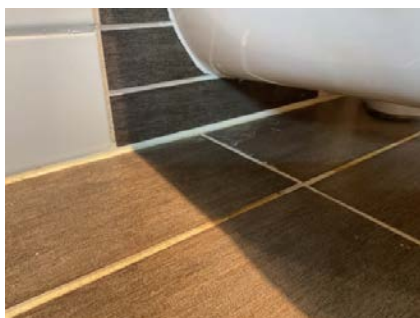
Manglende lekkasjesikkring på wc

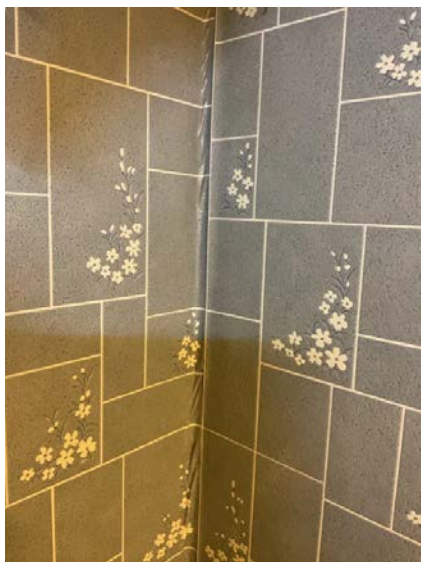
Ødelagt tappet på vegg

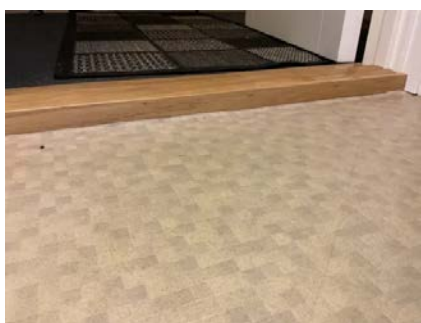
Manglende fall og lekkasjesikkring.

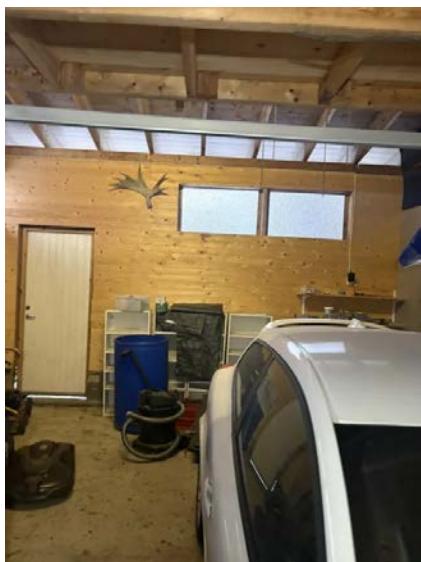
Garasje.

- \* Inntilbygget garasje: Gulvet har sprekker. Det er ikke foretatt tetting til garasje for skadedyr.

Tetting mot skadedyr anbefales.

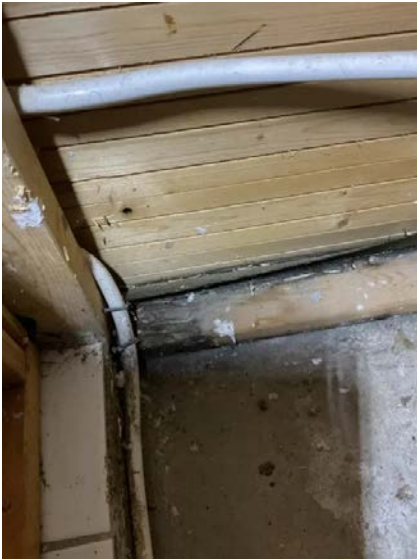
Tidligere fuktskade.
