Litlåsen 16, 8610 MO I RANA

Gruben - Innholdsrik enebolig i et attraktivt område, romslig tomt og meget barnevennlig.

Befaringsdato: 26.03.2026 Rapportdato: 18.05.2026 Oppdragsnr.: 21938-1007 Eiendomsverdi/PropCloud ref nr: PW1957

Foretak: Motakst AS

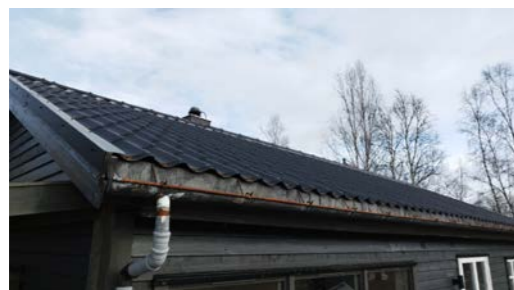
Takplatene har rustdannelse i nedre del og i skjøter.
Bungel i enkelte takplater.

- Tidspunkt for utskiftning av takteking nærmer seg.
- Tidspunkt for utskiftning av undertak nærmer seg.
- Når takteking og undertak begynner å bli gamle, øker risikoen for lekkasjer, noe som kan føre til omfattende og kostbare reparasjoner av underliggende konstruksjoner dersom en ikke foretar tiltak på konstruksjonene før dette oppstår.

Takplatene bør kontrolleres nærmere og eventuelt utbedres eller skiftes ut for å hindre videre rustdannelse og potensiell lekkasje. Bungal i takplatene kan føre til redusert tetthet og økt risiko for vanninntrenging, og bør utbedres for å unngå skader på underliggende konstruksjoner.

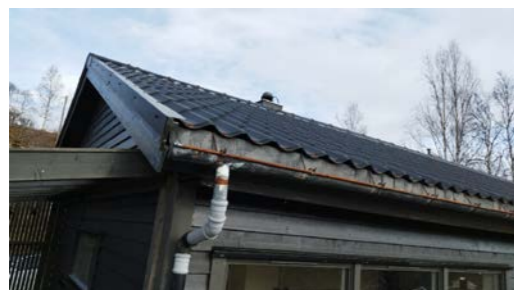
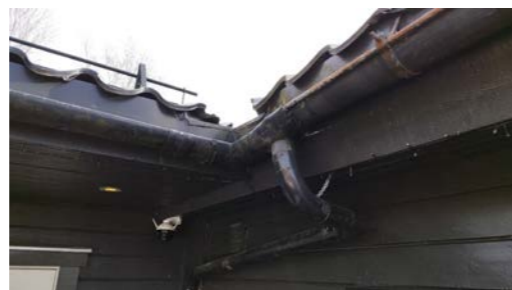
1 TG 2 Nedløp og beslag

Rustdannelser på takrenner og nedløp.
Bungal på takrenne ved inngangspartiet.

Rustdannelser og bungal på takrenner og nedløp bør utbedres for å sikre god vannavledning og forhindre lekkasjer eller følgeskader på bygningen.

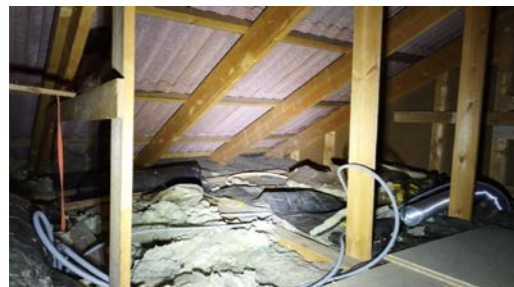
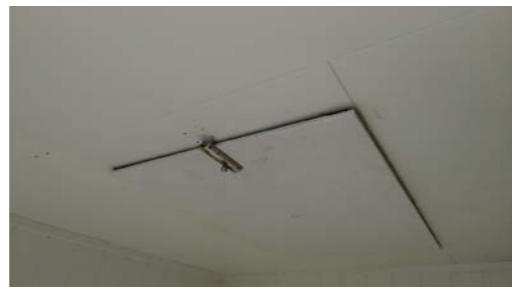
1 TG 2 Takkonstruksjon/Loft

Saltak takkonstruksjon av tre.
Undertak av eldre eternittplater.
Adkomst til kaldloftet via luke i himling på soverommet i 1. Etasje.
Det ble fuktmålt i takkonstruksjonen ved befaring, og det ble ikke registrert forhøyede fuktverdier.

Manglende utbedring kan føre til kondens, fuktskader og redusert energieffektivitet i takkonstruksjonen.
Selger opplyser at luftehatten, lufting av avløpet og avtrekkskanalen vil bli utbedret før salg/ eierskifte.

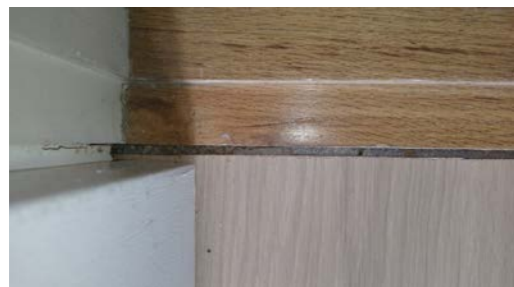
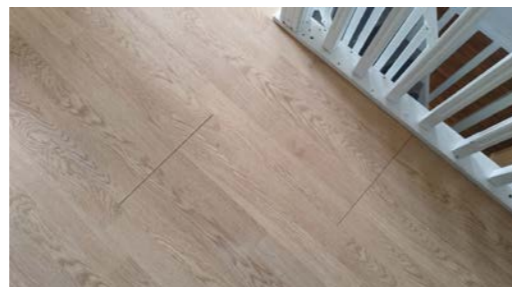
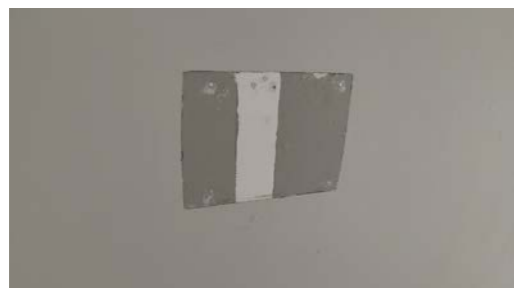
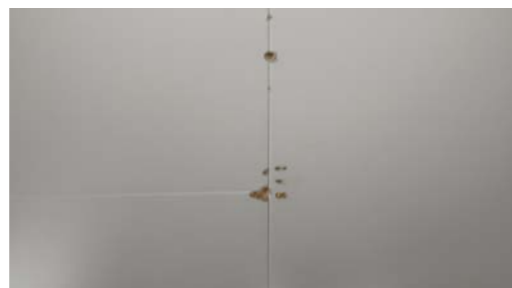
Knrik i gulvet i gangen sokkeletasjen.
Fuktsvell og enkelte glipper i laminatskjøtene i 1. etasje.
Det mangler lister enkelte steder samt at det er stedvise hakk/sår i himling.

Boligen fungerer med avvikene, men enkelte oppgraderinger og utbedringer bør vurderes.

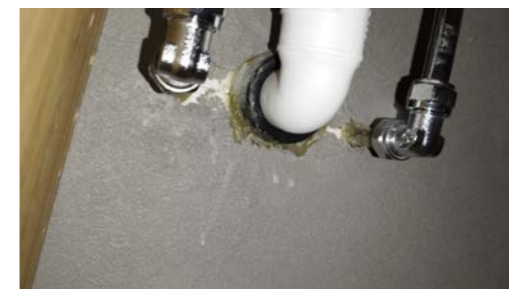
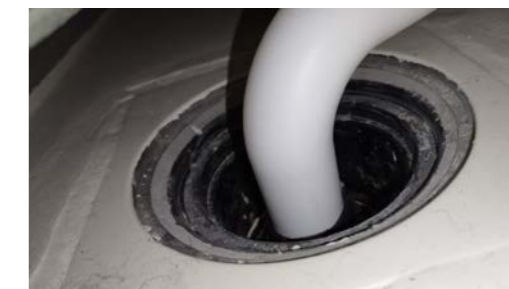
Konsekvensen av mangelfull utførelse og aldrende løsninger er økt risiko for fuktskader i tilstøtende konstruksjoner.

Membran- og slukløsningen bør vurderes nærmere og eventuelt skiftes ut, da mer enn halvparten av forventet brukstid er passert.

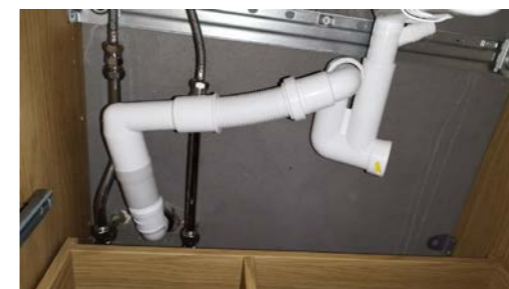
- Det er ikke fuget mellom servant/benkeplate og veggen.

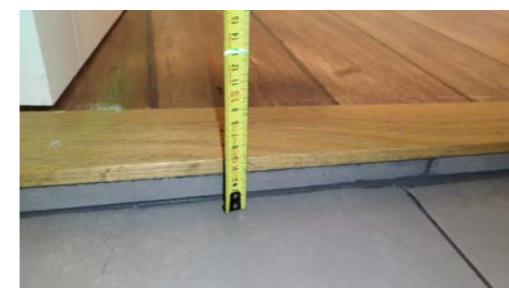
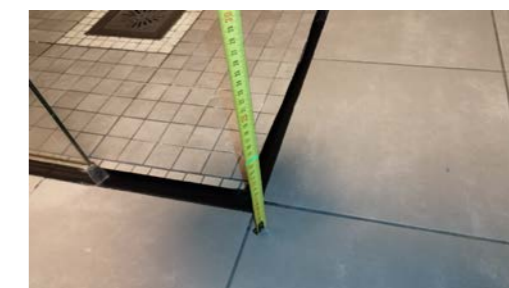
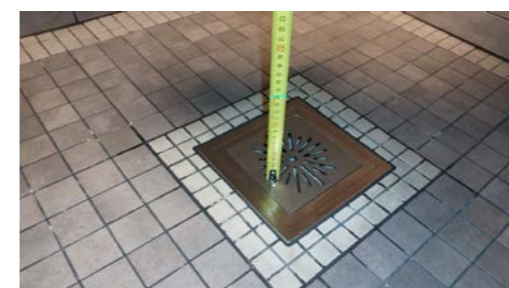
- Til tross for avviket i fall/høydeforskjell til sluk, vil gulvet fortsatt kunne lede vann mot sluket, men med redusert effektivitet. Dette kan potensielt øke risikoen for vannansamling i enkelte områder av badet.

Vær oppmerksom ved bruk. For å få tilstandsgrad 0 eller 1 må gulvet bygges med riktig fall til sluk. Det vil imidlertid sjelden være økonomisk rasjonelt som et enkeltstående tiltak. Ved en eventuell renovering, påse at badet bygges med tilfredsstillende fall til sluk.

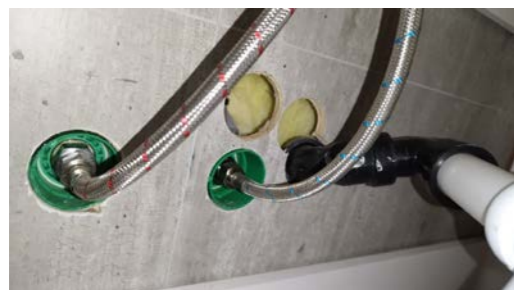
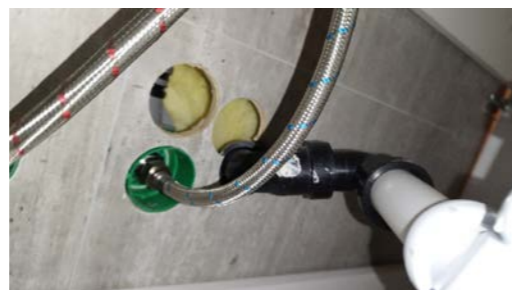
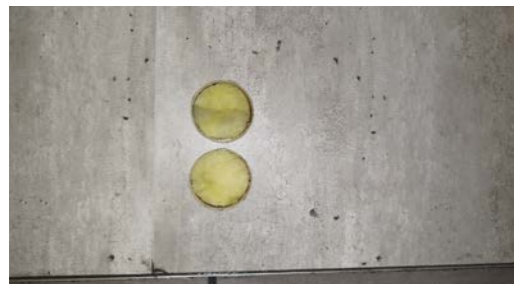
Konsekvensen av mangelfull tetting og hull i våtromsplater er økt risiko for fuktskader, råte og muggutvikling i underliggende konstruksjoner.

Det bør utbedres rundt rørgjennomføringer og hull i våtromsplatene for å hindre fuktinntrengning i konstruksjonen.
