Vearåsen 18B, 3173 VEAR

**Moderne familiedrøm med jacuzzi,
loftsstue og fantastisk uteområde!**

Befaringsdato: 28.08.2024 Rapportdato: 30.08.2024 Oppdragsnr.: 21248-1399 Referansenummer: XK5888

Autorisert foretak: Drammen Takstsenter AS Sertifisert Takstingeniør: Olav Rudland Kvilhaug Vår ref:

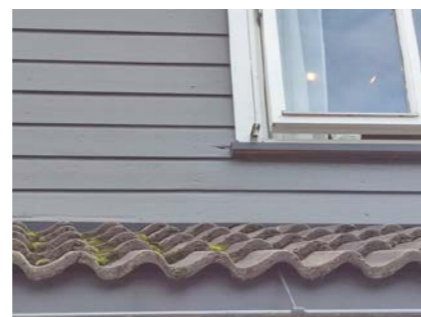
Det er påvist spredte råteskader i bordkledningen. Synlig råte i et kledningsbord ved vannbrett til vindu i 2. etg, i bunn av hjørnekaske og i levegg mot nabo ved garasje.

- Det er ingen eller liten lufting i nedre kant av kledning mot grunnmur.
- Det er påvist spredte råteskader i bordkledningen.

Noe råte i kledningsbord mot vindu.

- Råteskadet trekledning må skiftes ut.

Konsekvens ved manglende vedlikehold og oppgradering vil medføre fukt i underliggende/bakenforliggende konstruksjon.
Det er ikke behov for umiddelbare tiltak med lufting, men ved evt bytting av kledning i fremtiden anbefales etablering av luftesjikt.
