Nøkkelinformasjon

Sjarmerende enebolig med anneks | Usjenert beliggenhet | Helhetlig oppgradert 2010

Tilstandsrapport

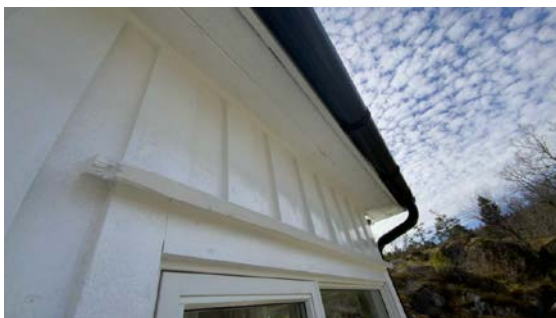
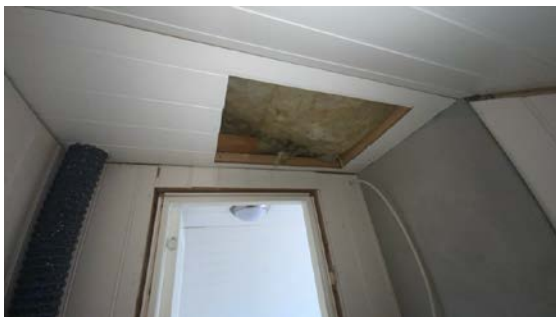
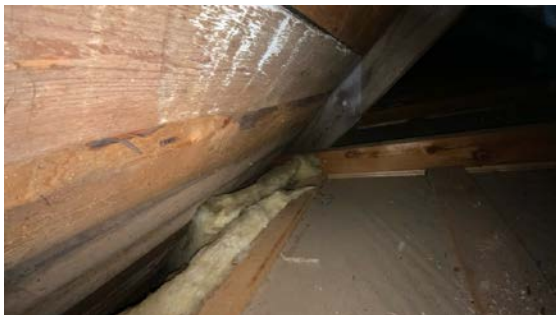
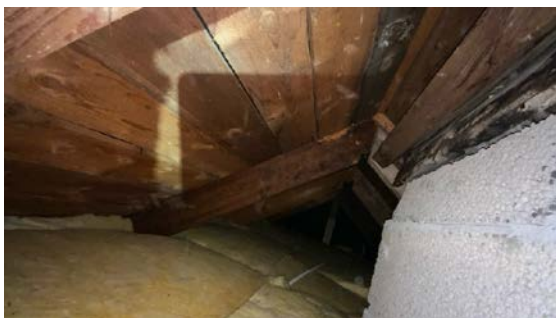
Gamle fuktmerker ved pipe og det er veldig begrenset lufting.

Fuktmerker rundt gjennomføringer kontrolleres nærmere ved mye nedbør, men er mest sannsynlig fra før taktekket ble oppgradert.

Gamle fuktmerker rundt pipe.

- Lufting/ventilering bør forbedres.

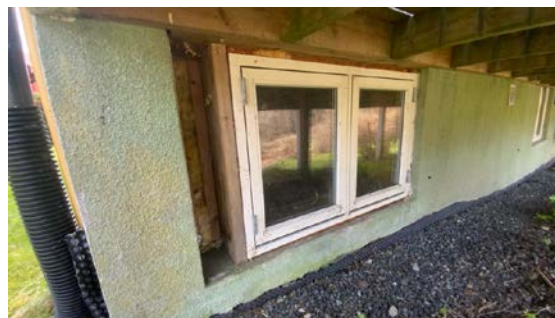
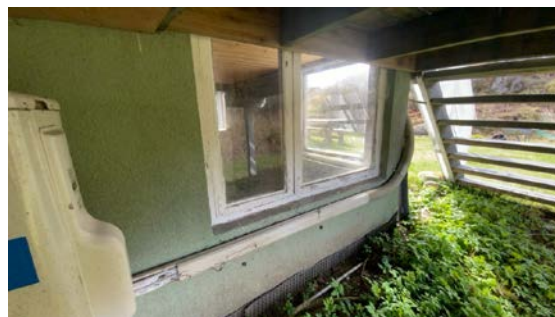
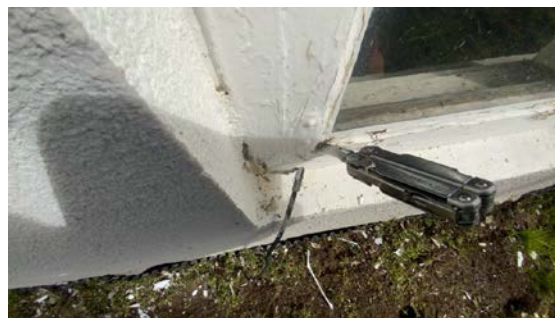
- Det er påvist at enkelte vinduer er vanskelig å åpne/lukke.
- Det er påvist avvik rundt innsettsdetaljer.
- Det er påvist noen glassruter som er punktert eller sprukne.
- Det er påvist vinduer med fukt/råteskader.

Råteskade.

- Vinduer med råteskader må erstattes med nye.
- Vinduer med punkterte/sprukne glass må påregnes skiftes ut, enten hele vinduet eller kun selve glassene.

Det må påregnes løpende vedlikehold av vinduer, vinduer som gått ut på sin naturlige levetid må påregnes og skiftes etter behov.

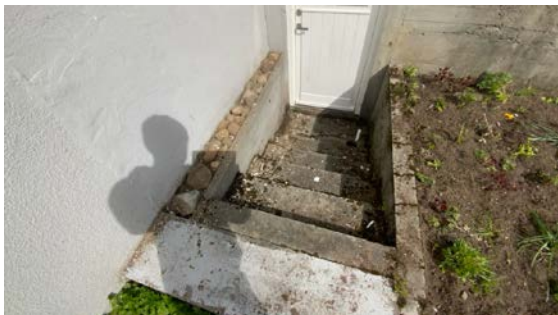
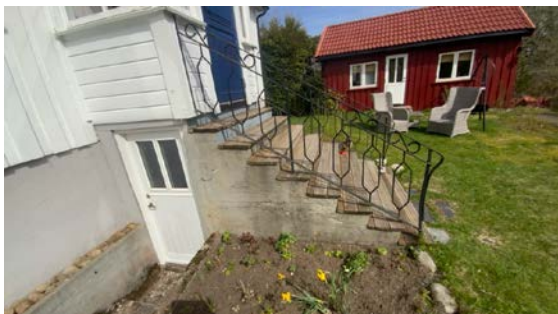
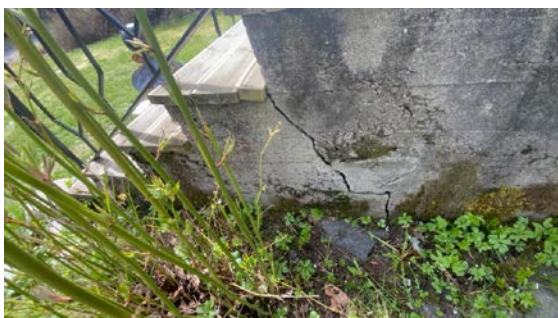
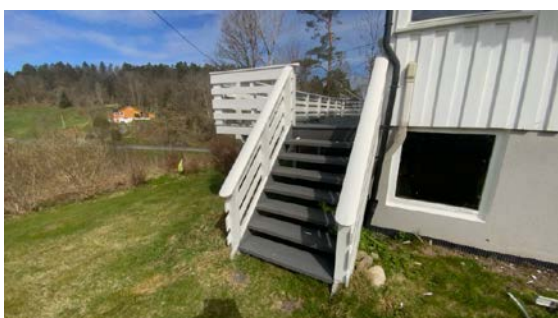
- Betongtrapp har mindre sprekker/skader

- Påviste skader må utbedres.

Noe oppgraderinger av trapper må påregnes.

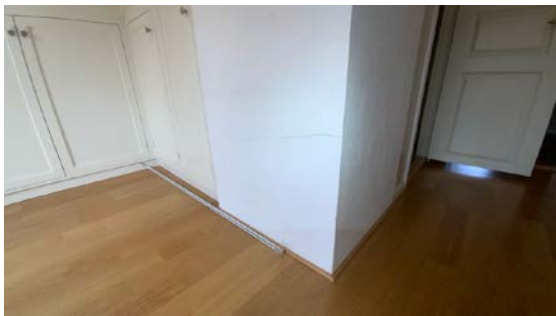
Ukjent hva som er bak plate.

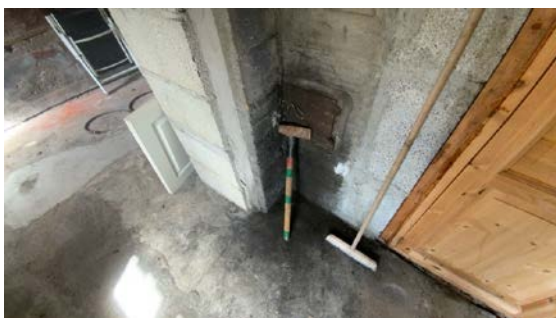
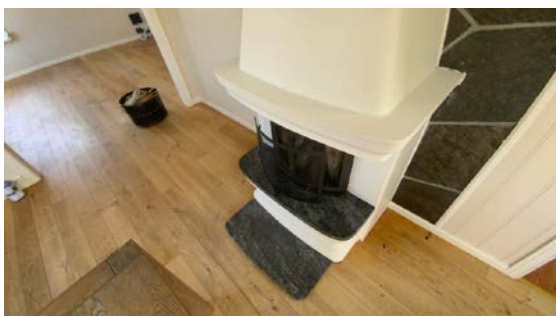
- Det er påvist sprekker og/eller riss i pipe.
- Pipevanger er ikke synlige.

Noen sprekker

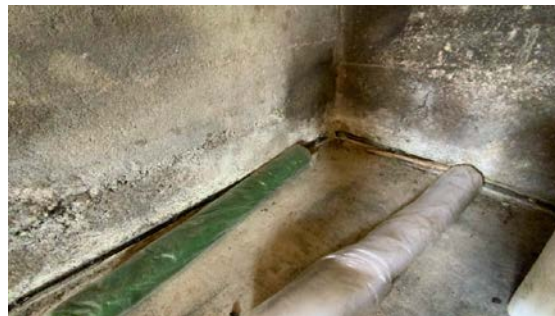
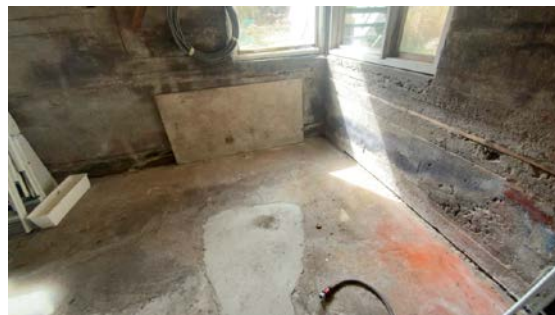
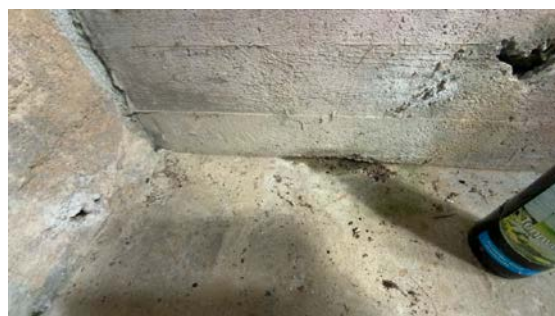
Synlig grunnmur og betonggulv i det meste av kjelleren med noe litt saltutslag/fukt.

- Det er påvist indikasjoner på noe fuktgjennomtrenging i kjellergulv.
- Det er påvist indikasjoner på noe fuktgjennomtrenging inn i kjellermur.

Med tanke på synlige saltutslag på synlig grunnmur, kan det påregnes avvik i eventuelle utforede vegger og oppforet gulv.

- Det påviste fuktnivå gir grunn til å overvåke konstruksjonen jevnlig for å se utvikling over tid, og eventuelt foreta tiltak for å unngå fuktskader.

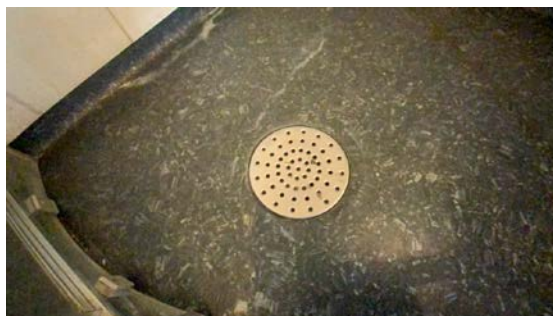
- Det er viktig å merke seg at levetiden til en membran varierer basert på kvalitet, installasjon og bruk. Eldre membraner kan bli sprø og sprekke opp, noe som fører til at de mister sin vanntettende funksjon. Dette kan resultere i vannlekkasjer gjennom vegger og gulv og fuktskader.

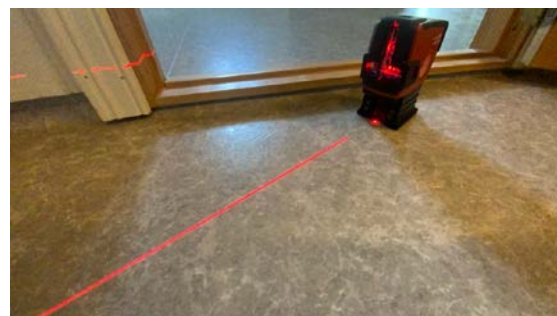
- Det er mulighet for at det kan forekomme vannlekkasje på våtrommet hvor vann ikke vil gå til sluk.
- Det er påvist at gulvoverflaten har sprekker.
- Det er påvist avvik i fallforhold til sluk i forhold til krav i forskrift på byggetidspunktet.

Noe avvik på belegget skjører på gulvet og det er noe feil fall på gulv mot yttervegg/lagerrom.

- Overflater må utbedres eller skiftes.
 - Til tross for avviket i fall/høydeforskjell til sluk, vil gulvet fortsatt kunne lede vann mot sluket, men med redusert effektivitet. Dette kan potensielt øke risikoen for vannansamling i enkelte områder av badet.
- Skjører på belegget må utbedres.

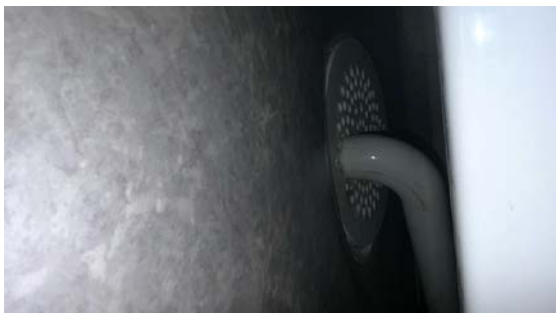
- Når sluket har begrenset tilgang, er det vanskelig å rengjøre sluket og å inspisere den for å oppdage skader i membranen/fuger rundt sluket, som er avgjørende for å forhindre lekkasjer.
