**Salgsobjekt:** Fritidseiendom  
**Eierform:** Eiet  
**Byggeår:** 1977  
**BRA-i/BRA Total** 94/102 kvm  
**Tomtstr.:** 1562 m<sup>2</sup>  
**Soverom:** 4  
**Gnr./bnr.** Gnr. 106, bnr. 225  
**Oppdragsnr.:** 1201240028

# Idyllisk hyttetun med vakker og solrik beliggenhet på fjellet.

# Tilstandsrapport

## FRITIDSBOLIG

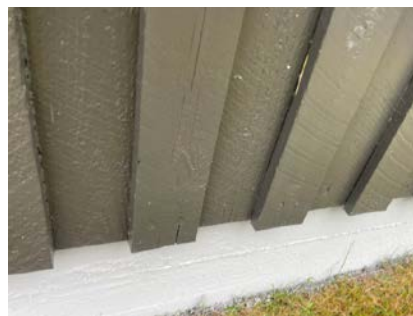
- Det er ingen eller liten lufting i nedre kant av kledning mot grunnmur.
- Det er påvist andre avvik:
- Det er stedvis værslitt/oppsprukket trevirke på kledningsbord i nedre del.

Sprekker i nedre del av kledning.

Luftet kledning var ikke vanlig ved oppføringstidspunktet. Normalt fungerer det med ikke luftet kledning i tørt fjellklima. Skulle ytterveggene kles på nytt vil det være hensiktsmessig å etablere lufting. Noe vedlikehold må påregnes.

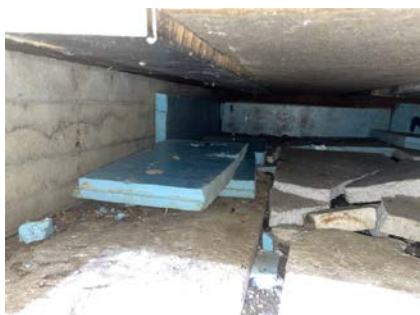
- Det er registrert symptom på aktivitet fra skadedyr

- Det måles høye fuktverdier i treverk under stubbeloft/rom for personlig hygiene. Det er registrert løs isopor/EPS i krypkjeller.

Ekskrement fra mus og løs isolasjon.

Krypkjeller bør holdes under oppsikt og det bør gjøres nærmere undersøkelser. Tiltak med bedre ventilering anbefales. Hvit isopor bør ryddes ut grunnet fare for videreutvikling av fukt/skadedyr. Tiltak med tetting for mus bør utføres.
