Kildeveien 40, 1852 MYSEN

Trømborg - Attraktiv og velholdt eiendom. Dobbelt garasje. Meget bra helhetsinntrykk.

Salgsobjekt: Enebolig
Eierform: Eiet
Byggeår: 1980
BRA-i/BRA Total 231/271 kvm
Tomtstr.: 1081 kvm
Soverom: 3
Antall rom: 6
Gnr./bnr. Gnr. 263, bnr. 69
Gnr. 263, bnr. 114
Oppdragsnr.: 1113260060

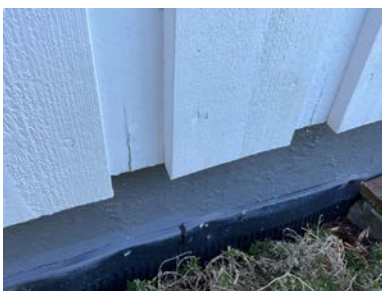
- Det er ingen eller liten lufting i nedre kant av kledning mot grunnmur.
 - Det er værslitt/oppsprukket trevirke/trepaneler.
- Det er påvist værslitt og oppsprukket trevirke/trepaneler, som følge av elde, eksponering av vær/vind samt opp gjennom årene.
- Ikke tilstrekkelig med lufting mellom kledning og yttervegg. God lufting er viktig og skal dreneres ned og lede ut vann som trenger gjennom regnskjermen, slippe ut eventuell fuktighet fra indre deler av veggen samt gi mulighet for at fuktighet kan tørke ut fra baksiden av regnskjermen.

- Andre tiltak:
- Kledningen viser værslitasje og tørkesprekker. Uten vedlikehold eller utbedring kan det oppstå skader og redusert levetid på treverket.
- Det bør etableres tilstrekkelig lufting mellom kledning og yttervegg for å sikre at eventuell fuktighet kan tørke ut, og for å redusere risikoen for fuktskader i konstruksjonen.
- Ved utskifting av kledning bør korrekt oppbygning med lufting prioriteres, da manglende lufting kan føre til oppfukning og skade på veggkonstruksjonen over tid.

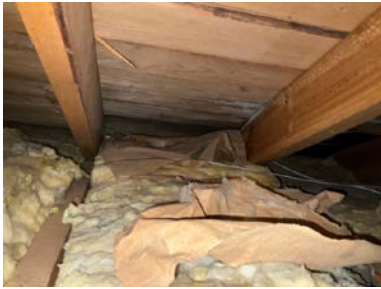
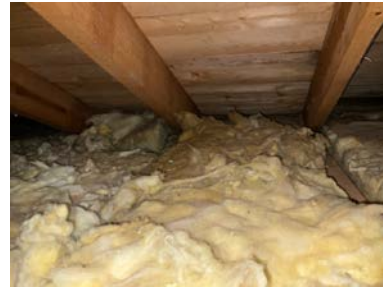
Takkonstruksjon/Loft

- Det er begrenset/dårlig ventilering av takkonstruksjonen.
 - Det er fra loft/kryploft påvist indikasjoner på at det er punktering av dampspærre, som medfører svekket effekt av dampspærrefunksjonen.
 - Det er påvist fuktskjolder i undertak/takkonstruksjon.
- Begrenset med lufting ned mot ender av deler av loftet. God og kontinuerlig lufting er viktig, slik at risiko for skader reduseres.
- Påvist utettheter i dampspærrefunksjonen mellom loftet og boligdelen, rundt gjennomføringer og downlights.
- Registrert noen områder med muggsopp/svertesopp i undertaket på loftet. Årsak er ofte fordi det er for fuktig på loftet, fra boligen kommer fuktig luft opp på loftet, som kjøles ned.
- Påvist vepsebol på loftet, som følge av for dårlig utvendig tetting.

- Luftingen bør utbedres for å redusere risikoen for kondens og fuktskader. Ved omlegging av taktekingen bør lufting over tak vurderes. Dersom det ikke gjøres tiltak, bør det gjennomføres ytterligere undersøkelser og konstruksjonen holdes under oppsikt, spesielt i vinterhalvåret hvor kondensering og ising oppstår oftest.

- Det bør foretas gjennomgang av tetting rundt boligen for å forhindre at veps og andre insekter trenger inn. Vepsebol på loft kan skade isolasjon og hindre ventilasjon. Fjern bolet raskt for å unngå skader og stikkfare.

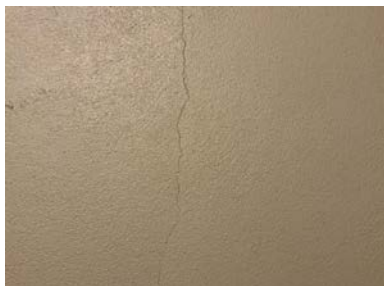
TG 2 Grunnmur og fundamenter

Avvik: • Grunnmuren har sprekkdannelser.

Påvist riss/sprekker i mur. Når det oppstår sprekker i puss/mur vil vannbelastningen og faren for frostskaader øke. Skrå sprekker/riss er et symptom på setninger. Horisontal sprekke/riss i grunnmur skyldes sannsynligvis innpressing av kjellervegg. Anbefaler å følge med på videre utvikling.

- Dersom sprekken utvikler seg, bør det vurderes ytterligere undersøkelser og utbedring for å redusere risiko for vannskader, frostskaider og eventuelle setningsskader i konstruksjonen.
