Moskog 39, 2280 GJESÅSEN

**GJESÅSEN**

# Tilstandsrapport

Befaringsdato: 22.08.2025

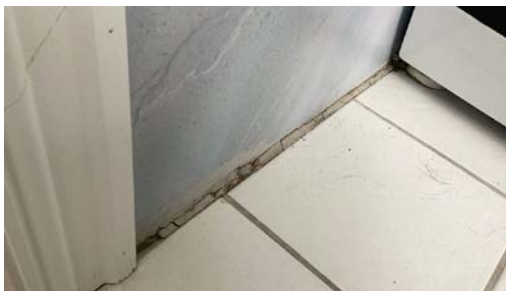
Forventet brukstid for våtrom er passert. Eksempler på avvik:  
Det er ikke synlig tegn til membran i tilslutning til sluk.  
Eventuell utførelse av membran og tilslutninger er ikke dokumentert.  
Veggplater er montert plater er montert ned mot fliser.  
Stedvis sprekker i fuger og overganger.  
Det er sparkler skjøt over dør.

Det sprekker opp i fuger.

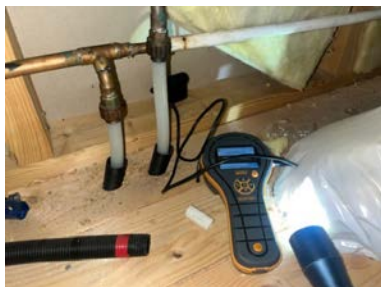
Det er foretatt fuktmåling i åpen veggkonstruksjon i kor uten at det ble registrert unormale forhold.

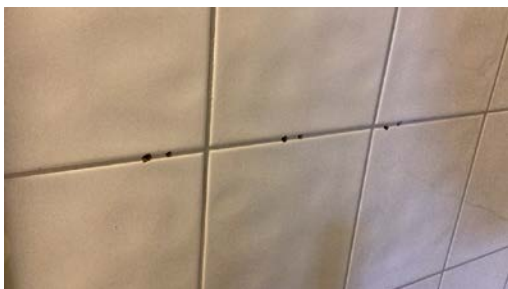
Eksempel på skruer hull.

Forsegling av skruer hull med silikon.  
Utskifting av hardfuger som sprekker opp. I hjørner anbefales det å benytte silikon.

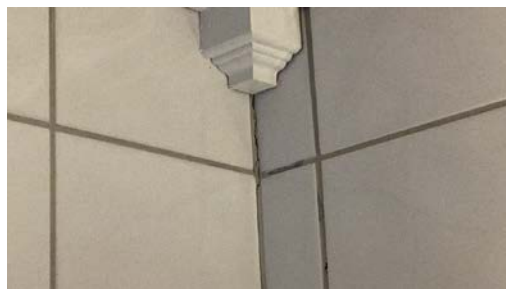
Det sprekker stedvis opp i hjørner.

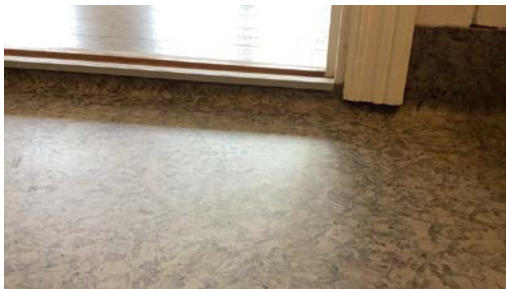
- Til tross for avviket i fall/høydeforskjell til sluk, vil gulvet fortsatt kunne lede vann mot sluket, men med redusert effektivitet. Dette kan potensielt øke risikoen for vannansamling i enkelte områder av badet.
- Et bad med manglende/ redusert fall til sluk blir mindre funksjonelt og sikkert for brukeren. Dette kan medføre stående vann på gulvet, vann som ikke ledes effektivt til sluket, økt risiko for at vann renner ut av rommet og redusert sklisikkerhet på gulvet.

Tett oppkant ved dør vil sørge for at vann renner til sluk før det renner ut av rommet.
