Knivskjellveien 74, 4310 HOMMERSÅK

## Tilstandsrapport Eierskifte

Boligtype: Enebolig  
Byggeår: 1984  
BRA: 272 m<sup>2</sup>  
BRA-i: 210 m<sup>2</sup>

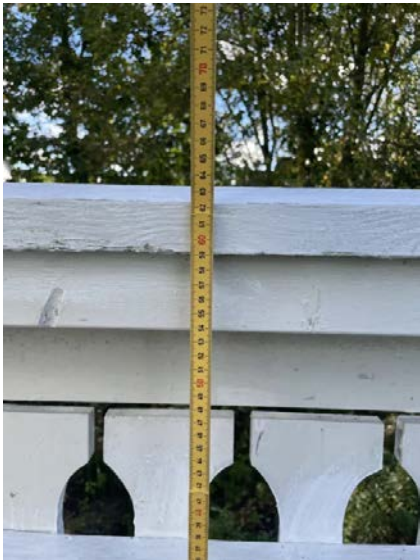
### 6.3 Balkong, terrasse, platting

Forhold som har fått TG3:  
Balkong, terrasse, platting Oppsummering:  
Balkonger og terrasser som ligger mer enn 50 cm over terreng skal sikres med rekkverk. Forran utestue er det registrert manglende rekkverk ned mot hagen. TG:3  
Rekkverkene ble målt til 63 cm og 90 cm, som er lavere enn dagens forskriftskrav på 100 cm.  
Anbefalte tiltak:  
Rekkverk må monteres iht. krav for å lukke avviket.

| Er det krav til rekkverk? | Ja |
| Er det avvik på rekkverkshøyde og åpninger i rekkverket i forhold til gjeldene byggt teknisk forskrift på befarings tidspunktet? | Ja |

| <b>Anbefalte tiltak</b><br>Rekkverk må monteres iht. krav for å lukke avviket. |

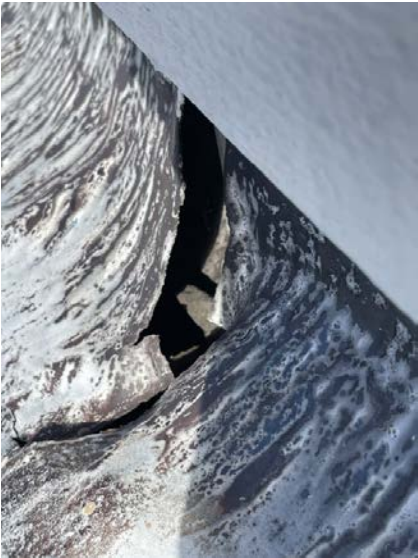
### 6.8 Taktekking

Taktekking av takstein fra byggeår. Det registreres mose på taket som anbefales fjernet som et vedlikeholdstiltak. Det er påvist skade på beslag i overgang tak-vegg, 2. etg.

Beslag bør utbedres for å hindre fremtidig skade/lekkasje.

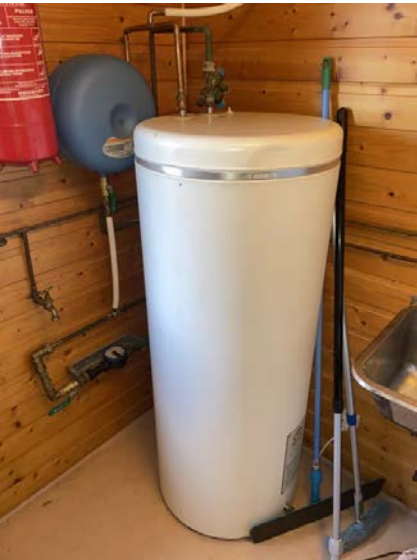
Vannrør er fra byggeåret, og har nådd en alder hvor det vil være økt risiko for lekkasjer. Det registreres iring og vanndrypp fra kobberrør ved varmtvannsbereder.

Kobberrør bør utbedres for å hindre videre skader.
