Bråvallagata 30A, 5522 HAUGESUND

**Salgsoppgavedato**

Befaringsdato: 04.03.2026

Rapportdato: 24.03.2026

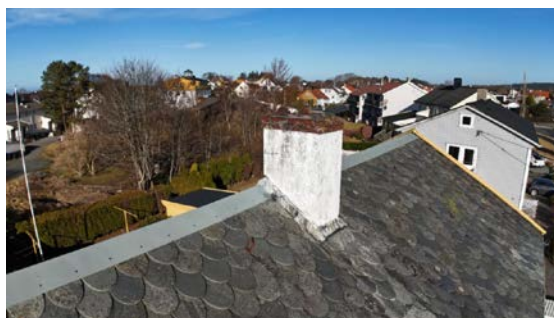
Råte på vindski stue vest

Råte vindski

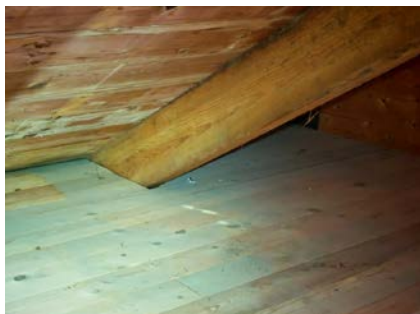
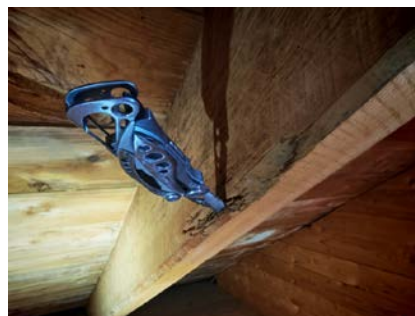
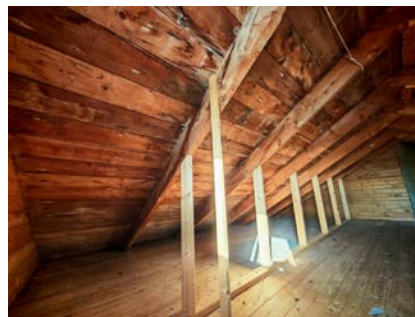
- Det er begrenset/dårlig ventilering av takkonstruksjonen.
- Det er påvist fuktskjolder i undertak/takkonstruksjon.
- Det er registrert symptom på aktivitet fra skadedyr.

Tilfredsstillende lufting iht. anbefaling kan ikke påvises, og det er funnet negative symptomer på begrenset lufting (spor av mott). Det er flere fuktskjolder og eller misfargning.

Lokal skade på en sperre.

Borebiller e.l. treborende skadeinsekter kan svekke treverkets bæreevne og redusere levetiden på konstruksjoner. Borebille indikerer også at konstruksjonen er noe underventilert / forhøyet fuktighet.

Svak ventilering på kaldtloft kan føre til opphopning av fukt, som igjen gir risiko for kondens, skadeinsekter, råte og redusert levetid på takkonstruksjonen.

- Lokal utbedring bør utføres.
- Lufting/ventilering bør forbedres.
- Dersom tiltaket ikke utføres er det fare for ytterligere skadeutvikling.

Som følge av registrerte anmerkninger og bygningsdelens alder må det gjøres nærmere undersøkelser over tid før man utelukker behov for vedlikehold og utbedring.

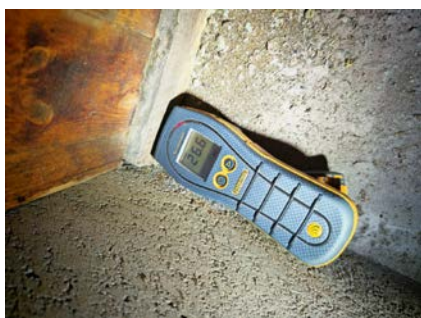
Fuktighet mellom 19.5 - 27.9 vektprosent vurderes som meget fuktig. Dette tilsvarer ca. mellom 85 % - 100 % relativ fuktighet og innebærer risiko for treødeleggende sopper, muggdannelse, stripet borebille og råteborebiller mm.

Som følge av registrert forhøyet fuktnivå anbefales det nærmere undersøkelser.

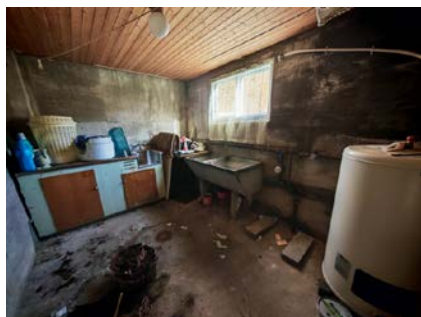
Eldre vaskekjeller. Betong er ikke ansett som vanntett sjikt lengre, slik rommet ikke må forveksles med et moderne lekkasjesikkert våtrom.

Om rommet vurderes som et vaskerom - TG3 -

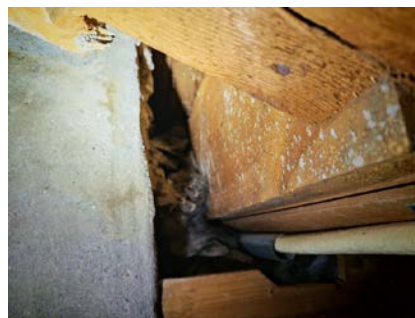
Delvis mindre åpning i brannskille mot nabo mot nord på loft (til høyre for pipe)
