aktiv.

Konvallveien 8A, 1816 SKIPTVET

Tilstandsrapport

Befaringsdato: 02.05.2024

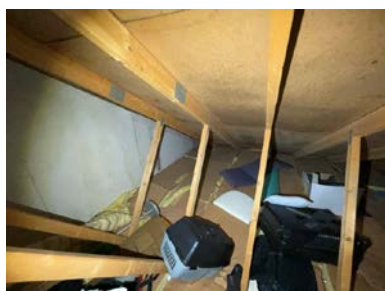
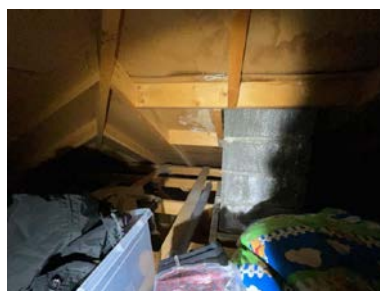
- Det er begrenset/dårlig ventilering av takkonstruksjonen.
- Det er påvist fuktskjolder i undertak/takkonstruksjon.

- Begrenset med lufting ned mot ender av loftet. Skrå trettak med kaldt loft anbefaler en ca. 50 mm kontinuerlig spalte. God og kontinuerlig lufting er viktig, slik at risiko for skader reduseres.

- Registrert områder med muggsopp/svertesopp i undertaket på loftet samt på vegger mot naboseksjon. Årsak er trolig fordi det er for fuktig på loftet, fra boligen kommer fuktig luft opp på loftet, som kjøles ned.

- Påvist fuktskjolder i undertaket rundt pipe samt kalkutslag på pipe, trolig som følge av noe utettheter i beslag. Ikke fuktig på befaringdagen.

- Lokal utbedring bør utføres.

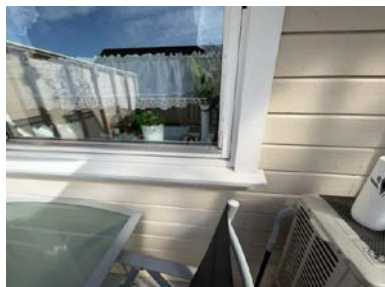
TO 2 Dører

- Det er påvist avvik rundt innsettingsdetaljer.
- Beslag i underkant av dør er ikke ført tilstrekkelig ut på sider.

- Det bør gjøres tiltak for å lukke avviket.
- Det må gjøres tiltak om avviket skal lukkes. Løsning gir økt risiko for fuktskader i konstruksjoner, kan relateres til fuktskader i bjelkelag i krypkjeller.

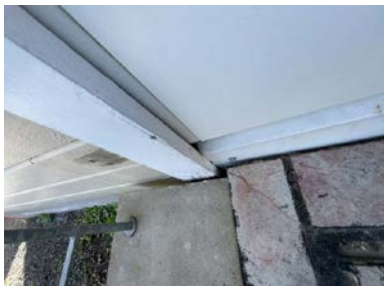
TO 3 Balkonger, terrasser og rom under balkonger

- Det er påvist fukt/råteskader i konstruksjonen.
 - Rekkverket er for lavt i forhold til dagens krav til rekkverkshøyder.
 - Det er værslitt/opsprukket trevirke/trepaneler.
- Rekkverkshøyde målt til under 1 meter, som er dagens krav til rekkverk. Rekkverket er dog iht. krav ved oppføringstidspunktet.
- Påvist noe råteskader i rekkverket, ellers fremstår veranda med et vedlikeholdsbehov, påvist dels værslitt trevirke.

- Råteskadet trekledning må skiftes ut.
- Det er ikke krav om utbedring av rekkverkshøyde opp til dagens forskriftskrav.

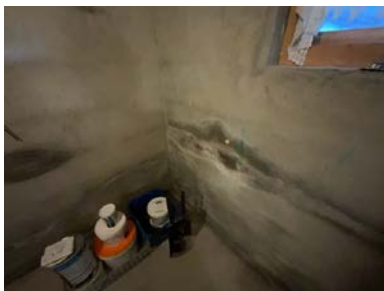
TO 3 Kryp Kjeller

- Det er stedvis påvist fuktnivå som tilsier at konstruksjonen kan ha fuktskader.
- Det er påvist råteskader i trebjelkelag.

- Påvist dels tilsig av vann langs fjell til krypkjeller. Ellers ble det påvist fukt-/råteskader i bjelkelaget på liten del av krypkjeller. Årsak er ukjent.

- Fuktskadet treverk i bjelkelaget må skiftes.

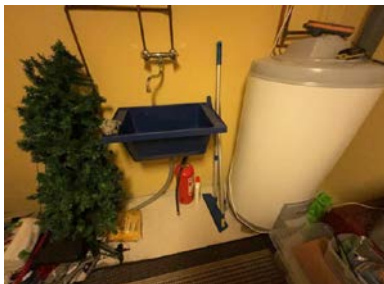
1. ETASJE > BAD/VASKEROM

- Valgt løsning innebærer at badet ikke fungerer uten bruk av tett dusjkabinett. Dersom dusjkabinettet skal fjernes, må det gjøres tiltak, slik at veggene oppfyller kravet til membran. Om ikke, vil det kunne oppstå fuktskader.

- Det er påvist at høydeforskjell fra topp slukrist til gulv/synlig topp membran ved dørterskel er mindre enn 25 mm.
- Det er påvist avvik i fallforhold til sluk i forhold til krav i forskrift på byggetidspunktet.

- Det er påvist mangelfull/feil utførelse rundt rørgjennomføringer e.l. som gir fare for fukt i konstruksjonen i våtsone.
 - Mer enn halvparten av forventet brukstid er passert på membranløsningen.

- Mer enn halvparten av forventet brukstid er passert på slukløsningen.
- Over halvparten av forventet brukstid på tettesjikt og sluk er passert, og det er usikkert om tettesjiktet er rustet for dagens bruk med utstrakt dusjing og vannsøl. Tilstand forutsetter derfor tett dusjkabinett med avløp til sluket. Det er dog ingen garantier, og det er usikkert når tettesjikt må skiftes ut.

- Belegg ligger ikke tilstrekkelig klemt utenfor klemring i sluket. Klemringen mangler også skruer. Jevnlig rensing av sluket er viktig. Feil i tetting rundt sluket er den største årsaken til lekkasjer fra bad. Det er derfor viktig at ikke vannet blir stående over vannlåsen i sluket.

- Våtrommet kan fungere med dette avviket, det må dog gjøres utbedringer om avviket skal lukkes. Det vil imidlertid sjelden være økonomisk rasjonelt som et enkeltstående tiltak. Ved en eventuell renovering, påse at badet bygges med riktig fall til sluk.

- Overvåk tilstanden jevnlig. For å få tilstandsgrad 0 eller 1 må tettesjiktet skiftes ut, men tidspunktet for når dette er nødvendig er vanskelig å si noe om.
- Sluket må sjekkes og rengjøres jevnlig.
- Løsningen/utførelsen rundt rørgjennomføringer gir fare for fukt inn i konstruksjoner.

- Våtrommet kan fortsatt fungere med dagens avvik, det er dog ingen garantier for tetthet. Eventuelle lekkasjer vil føre til skader mot tiliggende konstruksjoner. Tettesjiktet må utbedres om avviket skal lukkes. Det vil imidlertid sjelden være økonomisk rasjonelt som et enkeltstående tiltak. Ved en renovering, påse at membran legges forskriftsmessig og at dette dokumenters.

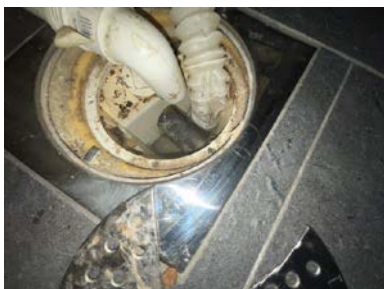
1. ETASJE > BAD/VASKEROM

- Det er påvist skader på innredning.
- Påvist mindre svellinger i innredningen.
- Treg avrenning på avløp til servanten, trolig som følge av tett vannlås.

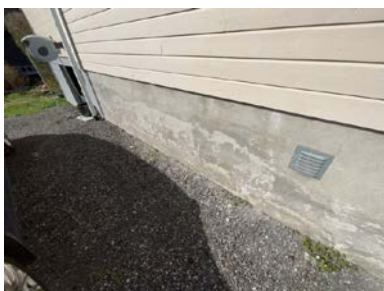
TO 2 Utvendige vann- og avløpsledninger

Avløpsledninger er av plast, og er fra 1992.
Vannledningen er av plast (PEL), og er fra 1992.
Tilknyttet offentlig vann og offentlig avløp via private stikkledninger.
