Finnskogvegen 310, 2260 KIRKENÆR

# Tilstandsrapport

# gnr. 37, bnr. 64

Befaringsdato: 17.10.2024

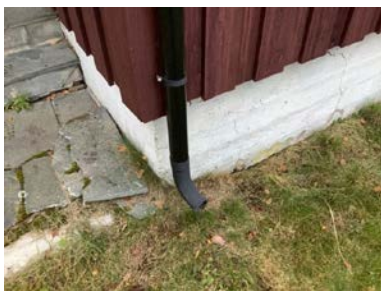
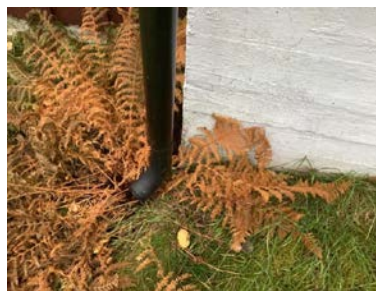
Mangelfull bortledning av takvann.

Takvann bør ledes vekk fra bolig i rør over- eller under terreng. Det er en anbefaling om at takvann ledes minimum to meter vekk fra boliger med kjeller.

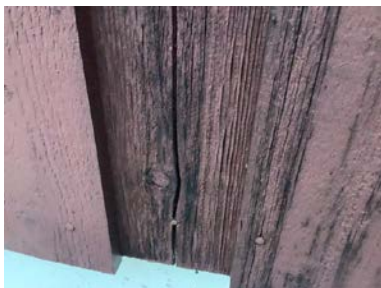
Omranning rundt vinduer er ført helt ned til vannbrett, og dette medfører økt risiko for råteskader da omranning kan trekke opp fukt fra vannbrett.

Oppsprukket, værslitt bordkledning med sverting.

Det bør etableres spalte mellom omranning og vannbrett slik at fukt ikke kan trekkes opp fra vannbrett.

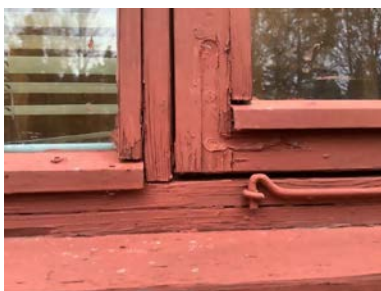
- Karmene i vinduer er slitte og det er sprekker i trevirket.

Eksempel på værslitt vindu med sprekker i karm.

I årene som kommer vil det være behov for enten restaurering av eksisterende vinduer eller utskifting av vinduer. Utskifting til vinduer med isolerglass anbefales.

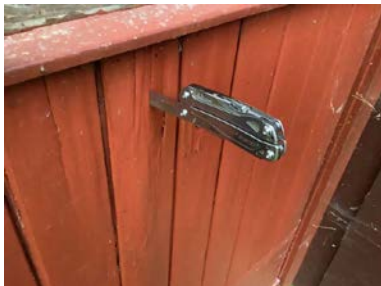
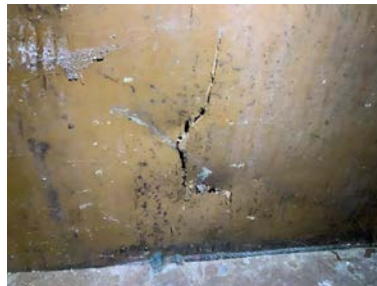
- Det er påvist dør(er) med fukt/råteskader.

Råteskadet dør til bad.

Innvendig skade på råteskadet dør.

Råteskadet dør må skiftes ut.

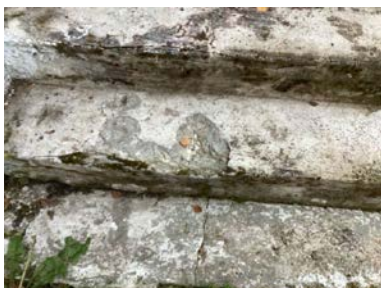
Støpt trapp har skader og sprekkdannelser i trinn.

Skader i trinn i støpt trapp.

Skader i trinn må utbedres, enten ved påstøp eller ved innkledning/forblending.

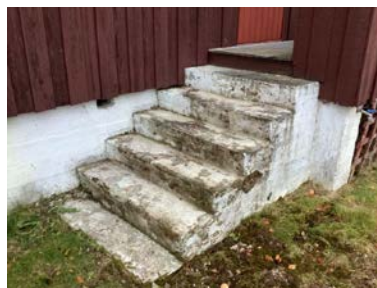
Støpt trapp til treterrassen mangler rekkverk, og avviket medfører automatisk TG3 der høyde over terreng er mer enn 0,5 m.

Trapp til treterrassen mangler rekkverk.

Rekkverk må monteres for å fjerne avviket.

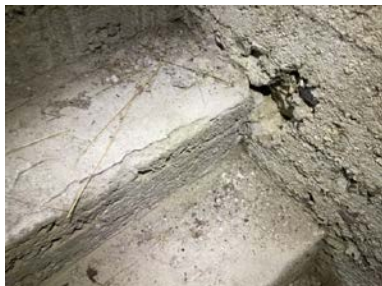
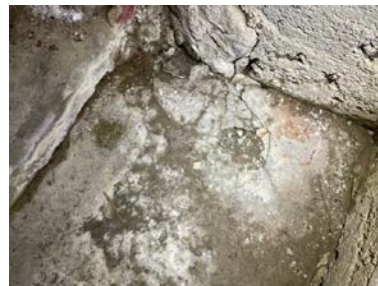
Det er skader i trinn og sprekkdannelser i betonggulv.

Skader i trinn.

Skader i gulv.

Overflater må utbedres med påstøp for å fjerne avviket, men dette kan styres av egne ønsker.

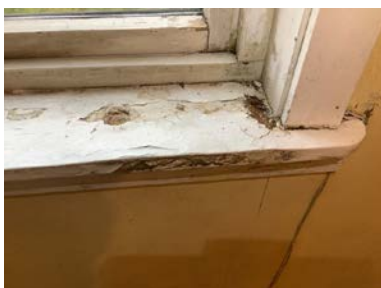
Omremming rundt vindu er fuktskadet.

Fuktskadet omramming rundt vindu.

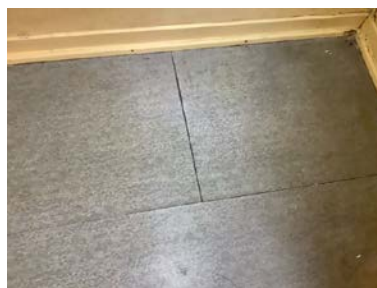
Løse skjøter i gulvbelegg.

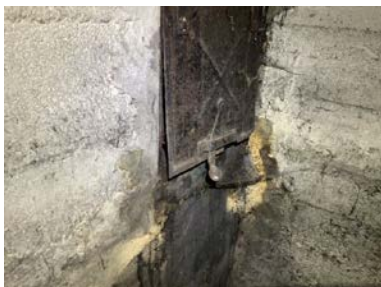
Rustskadet sotluke i kjeller.

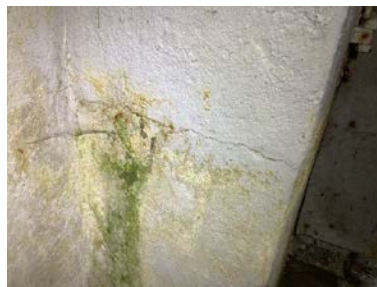
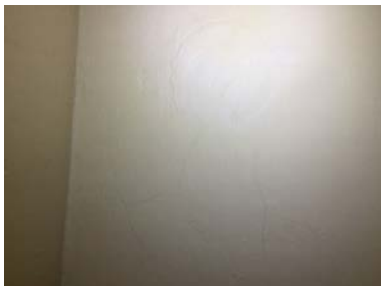
Riss i pipe.

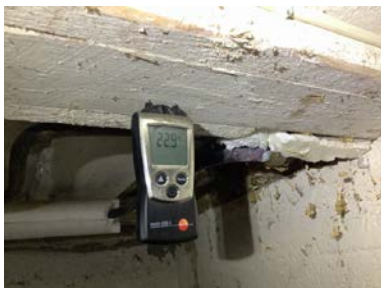
Det måles skadelig fuktinnhold i gulvbjelke.

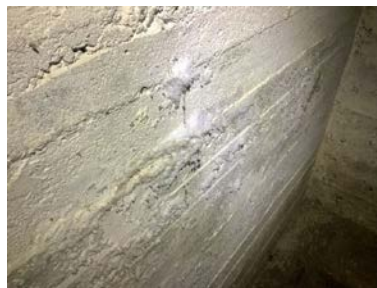
Saltutslag på grunnmur.

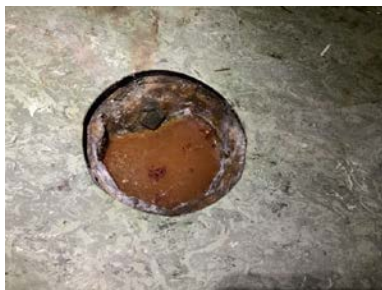
Utett tilslutning rundt sluk.

- Våtrommet må totalrenoveres. Alle forhold med tettesjikt, våtsone, sluk m.m. må dokumenteres.

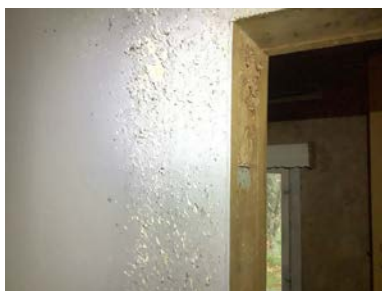
Skadet veggvinyl.

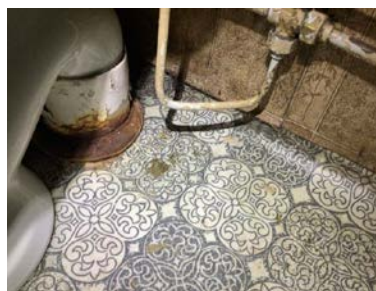
Lekkasje fra vannrør til toalettet.

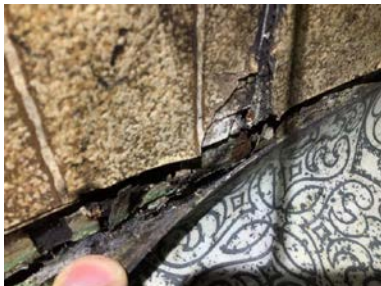
Tegn til fuktskader i vegg mot stue.

Overflater må rives da badet skal renoveres for å få kontroll over et eventuelt skadeomfang i vegger.

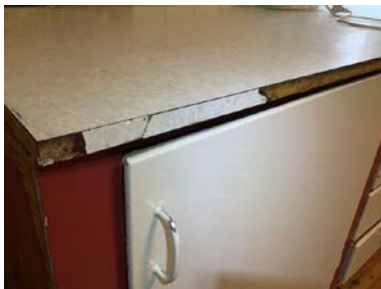
Skadet og løsnet kantlist fra benkeplate.

- Det må påregnes lokal utbedring/utskiftning.

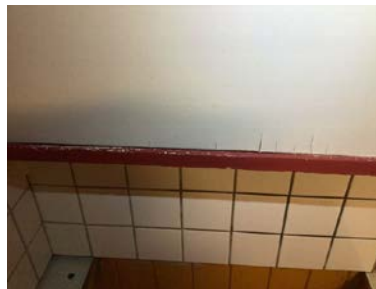
Eksempel på slitasje.

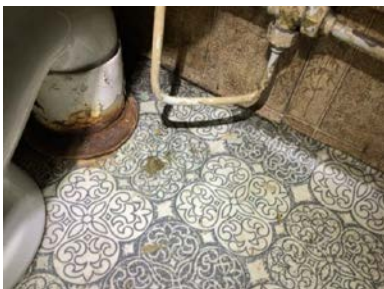
Lekkasje fra rør til toalett.

- Tidspunkt for utskiftning av vannledninger nærmer seg.
- I forbindelse med oppgradering av våtrom vil det være naturlig med utskiftning av rør.
- Anlegget må sjekkes av fagperson, som må utføre eventuelle tiltak på anlegget.

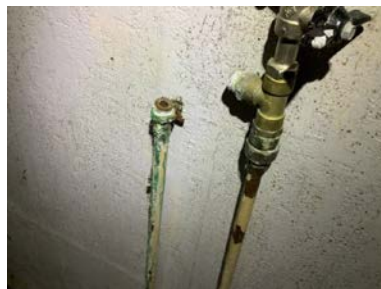
Fjernet utstyr er ikke plugget og det fører til "lekkasje" da vannet settes på igjen.

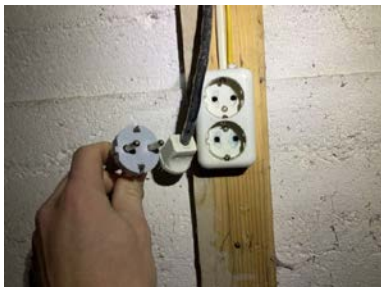
Utilfredsstillende el-tilkobling iht. gjeldende forskrift.

- Det bør etableres tilfredsstillende el-tilkobling etter gjeldende forskrift.
- Det bør etableres tilfredsstillende avrenning eller lekkasjesikring ved varmtvannstank.

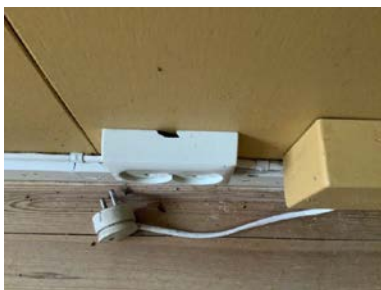
Skadet stikkontakt.

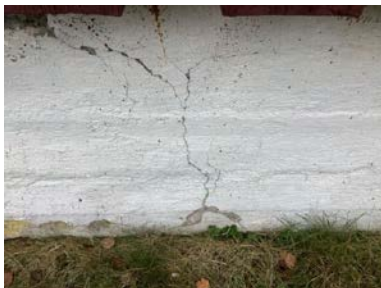
Skråriss.

Utvendig forsegling av riss og sprekker for å forhindre frostspreng, og følg med på eventuell utvikling.

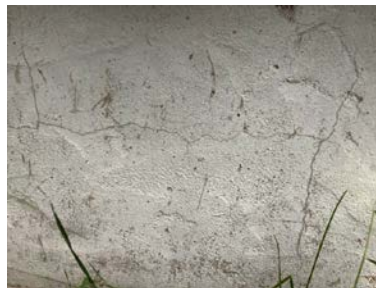
Horisontalriss.
