Nylinna 279, 2849 KAPP

**Eldre enebolig med landlig  
beliggenhet - alt på ett plan -  
garasje/ uthus -  
oppgraderingsbehov.**

Befaringsdato: 02.10.2025

Rapportdato: 07.10.2025

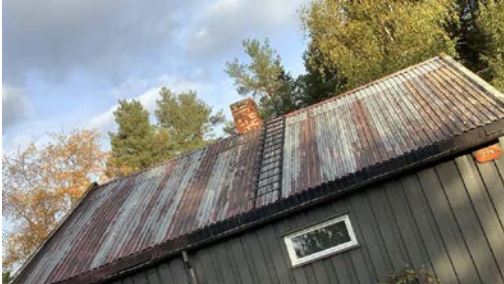
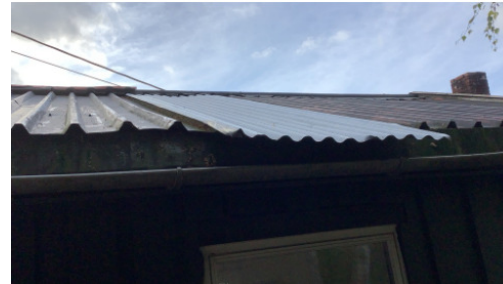
Det er lagt en nyere takplate over det eldre. Ukjent årsak, anbefaler videre undersøkelser.

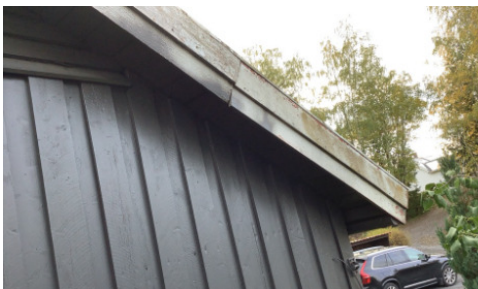
Vindskier er værslitt og har ufagmessig utførelse.

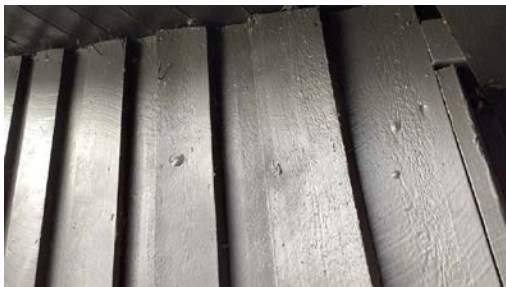
Bobler i maling.

- Risiko for skader på kledning. Anbefalt høyde mellom terreng og kledning er 30cm.
- Linoljeblemmer er utfordrende å fjerne og blemmer/avflassing vil variere med årstiden og temperatur. Overvåk tilstanden jevnlig, for å få tilstandsgrad 0 eller 1 må kledning skiftes.

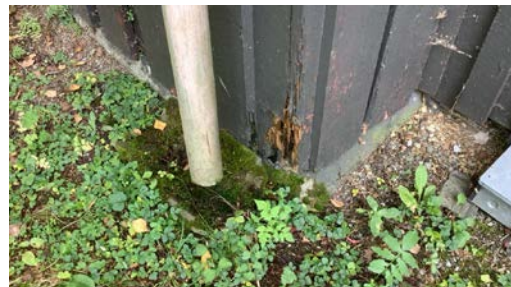
Råteskadet kledning.

- Delvis horisontale og skrå sprekker kan være et symptom på setninger. Anbefaler å følge med videre utvikling.
- Utbedre råteskader. Tilstand på utvendig kledning øker risikoen for evt. skjulte råteskader i veggkonstruksjon. Kostnader for utbedringer må påregnes.

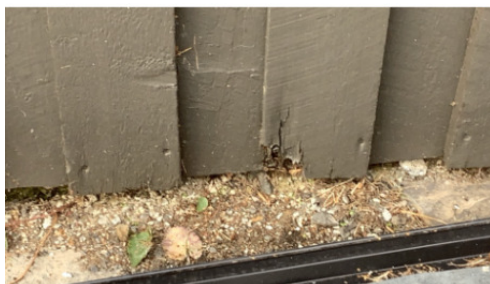
Råteskadet kledning.

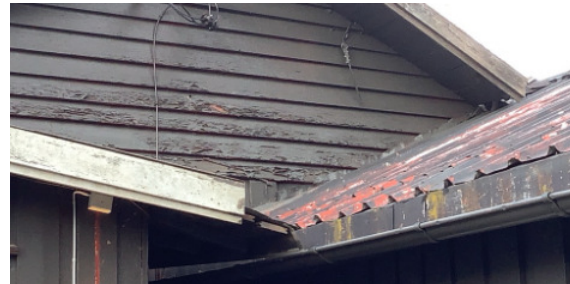
Vedlikeholdsbehov av utvendig kledning.

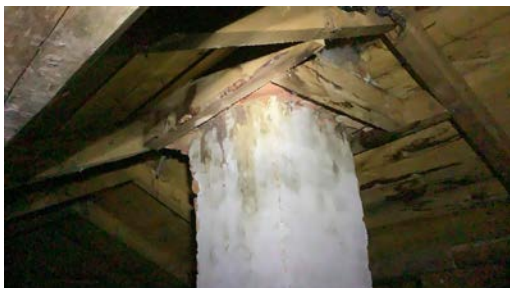
Rennemerker rundt pipe. Merkene var tørre på befaringen.

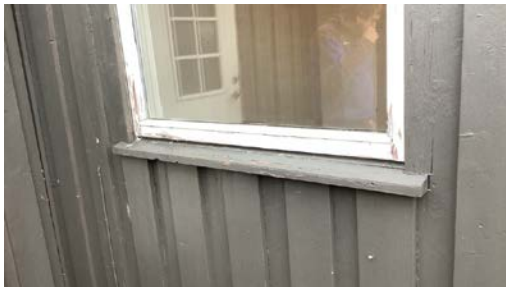
Værslitte karmen utvendig.

Enkelte vinduer må skiftes eller utbedres. Det må påregnes justeringer av enkelte vinduer. Oppgraderinger/utskiftninger bør påregnes. Konsekvens av avviket/eldre vinduer/dårlige vinduer, gir en fremtidig kostnad på fornyelse/vedlikehold. Eldre isolerglass medfører økt forbruk av energi til oppvarming. Varmetap fra vinduer kan forårsake at varm luft stiger inn på kaldtloft og er med på å skape kondens og ising på taktro i den kalde årstiden.

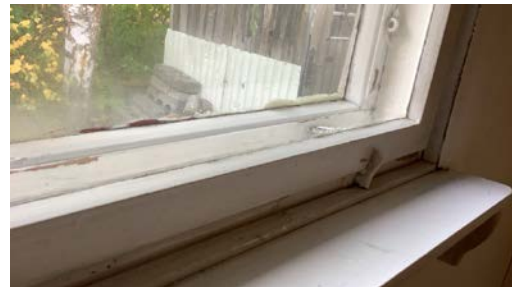
Enkelte vinduer fra byggeår.

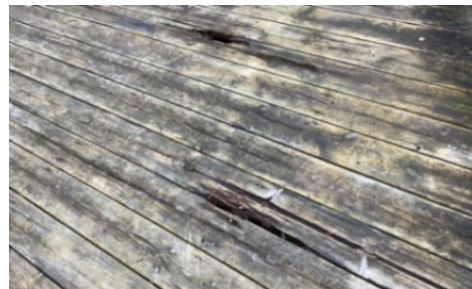
Forenklet konstruksjon som krever ekstra ettersyn og vedlikehold. Svertesopp og begynnende råteskader er registrert. Det er registrert råteskader i gulvbord. Konstruksjoner som er værutsatt og uten tak, vil alltid ha ekstra vedlikeholdsbehov.

Råteskader i terrassegulv på begge.

Råteskader i rekkverk kan ha flere alvorlige konsekvenser. Først og fremst svekker råtten treverket, noe som gjør rekkverket/konstruksjonen ustabil og svakt. Et svekket rekkverk/konstruksjon kan knekke eller gi etter, noe som kan føre til fall og skader. For å unngå disse problemene er det viktig å inspisere rekkverk/konstruksjon jevnlig og reparere eventuelle skader så snart de oppdages. Konstruksjonen må frostsikres.

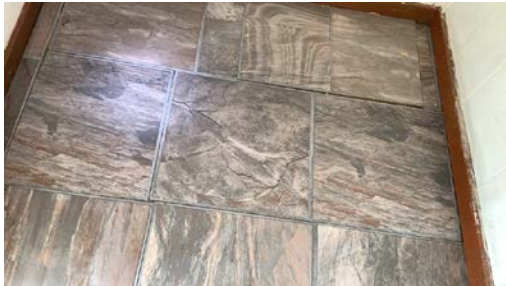
Laminat har slippet i sammenføyninger.

- Overflater må utbedres eller skiftes.
- Skadedyr i boligen er tegn på ikke tilfredsstillende sikring mot skadedyr. Tiltak for å redusere tilkomst for skadedyr må iverksettes for å få tilstandsgrad 0 eller 1. Skadedyr kan ha gjort skade på isolasjon i konstruksjon som kan føre til redusert isolasjonsevne.
- Knirk kan indikere underliggende problemer. Knirk i gulvet kan tyde på feil montering av overflater/underlag/skjevheter i underliggende konstruksjon.
- Avhengig av bruksmønster og krav til estetikk av kjøper kan det være påregnelig med utskiftning/utbedringer.

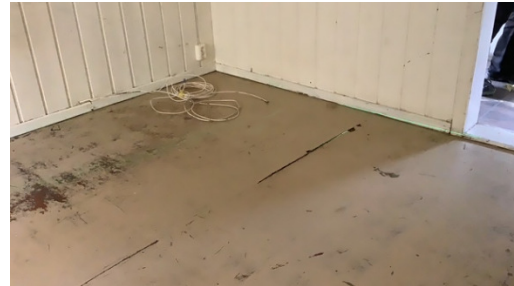
Hovedsakelig slitte overflater

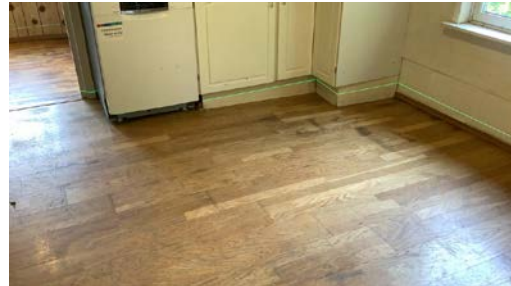
- Det er påvist totalt høydeavvik over 100 mm.
- Det er registrert betydelig nivåforskjell mellom rom.

Godt synlige skjevheter på kjøkken

- Bjelker i stubbeloftsgulvet må kontrolleres nærmere.
  - Det må foretas utbedringer av evt fukt/råteskader. Omfang av utbedringer avgjøres på grunnlag av resultatet fra ytterligere undersøkelser.
- Fukt/råteskader kan forårsake soppvekst, bakterieangrep, dårlig lukt og uheldige kjemiske reaksjoner i bygningsmaterialer, samt manglende stivhet/bæring i konstruksjoner.
- Det oppfordres til ytterligere undersøkelser rundt etasjeskillerens nedbøyning.
  - Det oppfordres til ytterligere undersøkelser rundt etasjeskillerens stivhet og stabilitet.
- Deler av gulv må åpnes for reparasjon.

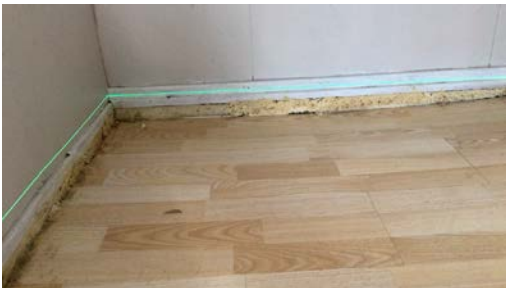
Gulvet har synket og det er synlig fugesum mellom vegg og gulv.

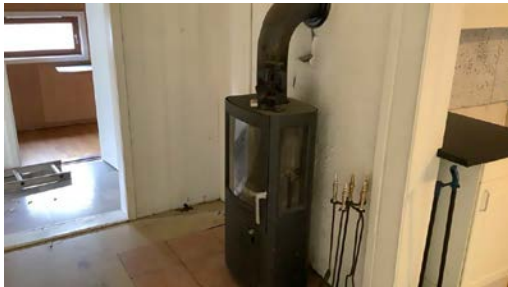
Det er sprekk i fliser foran ovnen.

Det er ikke behov for strakstiltak, siden pipe og ildsted er opplyst å fungere med dagens bruk.

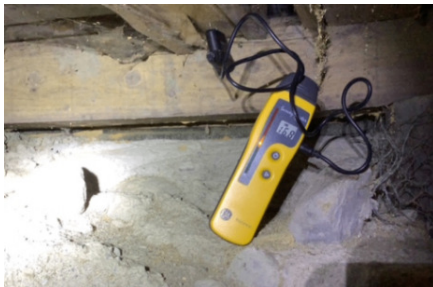
Det ble målt grenseverdi for fukt i gulvbjelke.

Det anbefales jevnlig inspeksjon av kryperommet da dette anes som konstruksjoner som ofte er utsatt for fuktskader. Utbedre det påviste avviket i etasjeskiller. Etablere inspeksjonsluke. Montere flere ventiler.

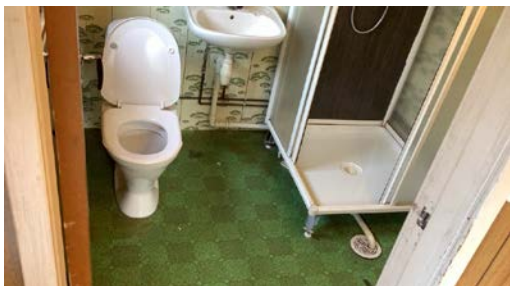
Dusjkabinett bærer preg av slitasje. Fortsatt bruk av våtrommet frarådes. Utettheter i membran rundt rørgjennomføringer. Membran har oppnådd forventet brukstid, fortsatt dusjing på gulv/vegg frarådes. Sprekk i membran, våtrommet er utett. Ventilering vurderes som ikke tilfredsstillende. En må forvente generell oppgradering av våtrommets tettesjikt/membran for at våtrommet skal tåle en normal bruk etter dagens krav (tett våtsone). En samlet TG 3 for rommet er satt med bakgrunn i alder og manglende tetthet i våtsonen på rommet. Det kan forventes skade i bakenforliggende konstruksjoner da membran ikke er tett.

Membran på gulv og vegger er ikke tett.

- Våtrommet må totalrenoveres. Alle forhold med tettesjikt, våtsone, sluk m.m. må dokumenteres.
- Manglende oppgradering av våtrommet medfører høy risiko for at konstruksjonene ikke vil tåle vanlig bruk av vann eller lekkasjer. Selv om det er dusjkabinett, er det fortsatt en betydelig risiko for at våtrommets konstruksjoner ikke tåler lekkasjer. Dette kan føre til fuktskader på tilstøtende konstruksjoner.

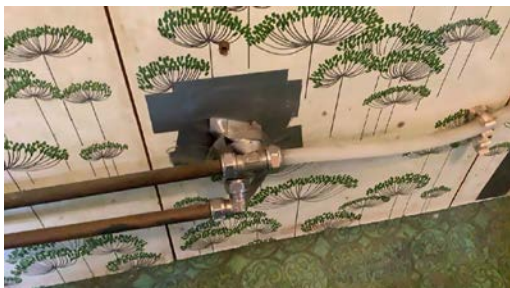
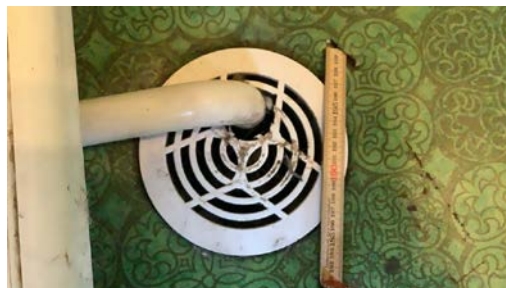
Hull i belegg ved sluk.

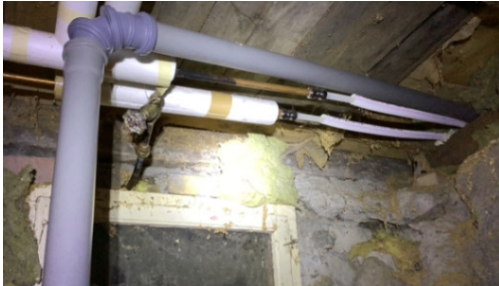
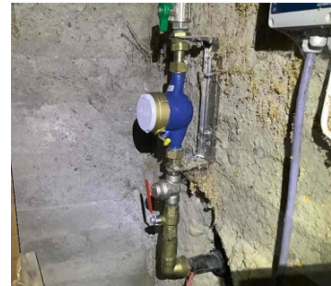
Det er opplyst at vannet kan fryse på vinter. Det er viktig å ha varme på i kjeller. Det er tinekabel tilkoblet vannledningen.

Det er ikke behov for utbedringstiltak siden anlegget fungerer i dag, men ut ifra alder kan skader plutselig oppstå på eldre anlegg.
